ANALIZA FUNKCJONOWANIA BIOTECHNICZNEJ ZABUDOWY WĄWOZU ZBOCZOWEGO

W niniejszej pracy przedstawiono analizę funkcjonowania biotechnicznej zabudowy zboczowego wąwozu nr 3 w Opoce Dużej po upływie 38 lat od zrealizowania projektu.

THE ANALYSIS OF FUNCTIONING OF BIOTECHNICAL CONSOLIDATION IN A GULLY

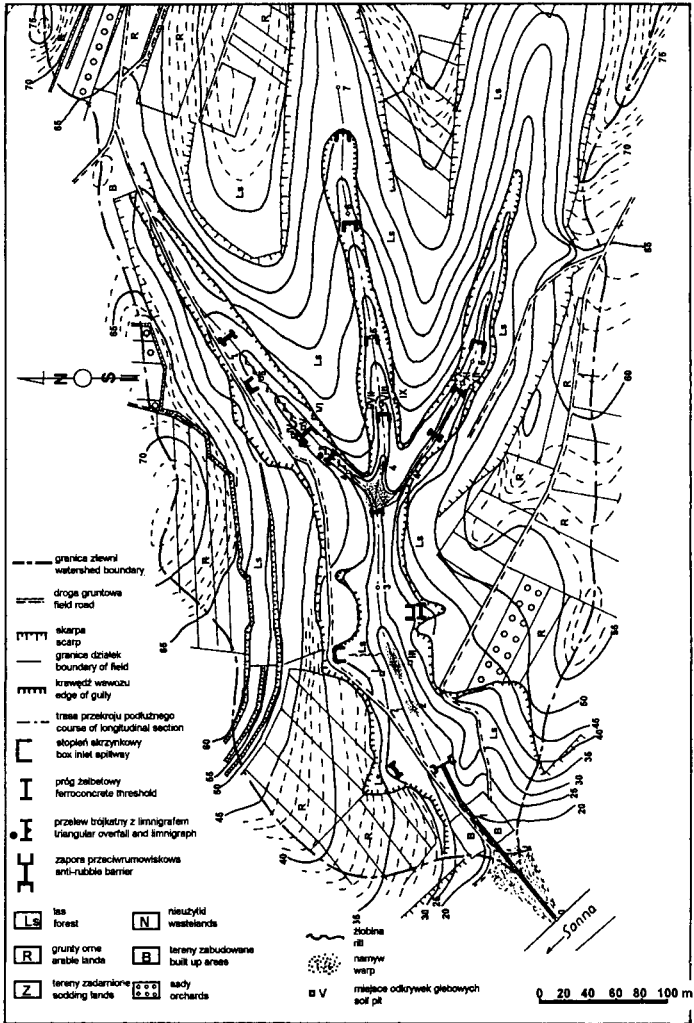
Rys. 1. Plan sytuacyjno-wysokościowy wąwozu
 Fig. 1. Altitude scheme of the gully

W badanym wąwozie występują głównie gleby bielcowe wytworzone z piasku luźnego i słabo gliniastego (odkrywka I, III, IV, VI, XII) oraz gleby płowe powstałe z materiału pylastego lub piasku słabo gliniastego pylastego (odkrywka IX i X). W odnodze środkowej (odkrywka VII) występują gleby brunatne wytworzone z piasku gliniastego lekkiego. Dno wąwozu wyścielają gleby deluwialne wytworzone z piasków luźnych (odkrywka II, VIII, XI) i gliny piaszczystej (odkrywka V). Lokalizację odkrywek glebowych pokazano na planie sytuacyjno-wysokosciowym (rys. 1).

czne są ślady procesów erozji wodnej. Lokalizację szkód erozyjnych pokazano na rysunku 1.

Po opadzie burzowym w sierpniu 2000 roku rozmywy zarejestrowano w dniu odnogi bocznej na zboczu o wystawie S. Poniżej stopnia skrzynkowego powstała żłobina o średniej szerokości 0,2 m, głębokości 0,17 m i długości 20 m oraz próg erozyjny o wysokości 0,6 m, a poniżej niego żłobina o szerokości 0,6 m, głębokości 0,3 m i długości 7 m. Objętość żłobin wynosi 1,94 m³, a objętość osadzonego na dnie wąwozu materiału glebowego oszacowano na 6,6 m³. Powiększyła się żłobina powstała podczas spływu roztopowego w 1979 roku w prawej odnodze wąwozu powyżej stopnia skrzynkowego [ZIEMNICKI i in. 1980]. W 1997 roku jej długość wynosiła 23 m, maksymalna szerokość 3 m, głębokość 1,38 m, a objętość 21 m³. Spływ roztopowy na początku marca 1999 roku zwiększył jej długość do 24 m, a objętość wzrosła do 22,5 m³. Kolejny spływ wywołany opadem burzowym w sierpniu 2000 roku zwiększył jej długość do 25,5 m, a objętość do 25 m³. Również po tym opadzie w odnodze prawej na zboczu wąwozu powstały dwa rozmywy o objętości 2 m³ w miejscach spływu wody z drogi do wąwozu. W dniu powstała żłobina, której średnia głębokość wynosiła 0,15 m, szerokość 0,3 m, a długość 38 m. Powyżej przelewu trójkątnego zarejestrowano żłobinę o średniej głębokości 0,2 m, szerokości 0,4 m i długości 10 m. Poniżej przelewu powstała żłobina o średniej głębokości 0,15 m, szerokości 0,5 m i długości 7 m. W okresie badań w odnodze lewej i środkowej nie rejestrowano śladów procesów erozyjnych. Należy zatem przypuszczać, że materiał glebowy osadzony powyżej progów żelbetowych, w miejscu gdzie wąwóz rozgałęzia się na trzy odnogi, pochodzi głównie z prawej odnogi wąwozu. Kubaturę namułów określono na 16 m³, natomiast łączna kubatura materiału wymytego z odnogi prawej wynosi tylko 9,03 m³, świadczy to o transporcie zawiesiny glebowej ze zlewni oraz z rozmywanej drogi do wąwozu.

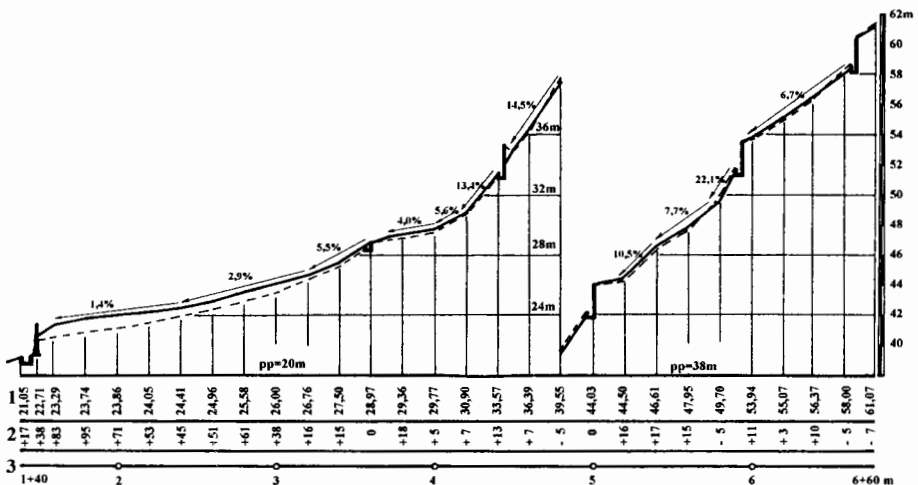
Rys. 2. Profil dna wąwozu nr 3: 1 – rzędne dna w 1977 roku; 2 – namyw (+), rozmywy (-) w okresie 1970–1997 w cm; 3 – hektometry

Analizując wyniki pomiarów niwelacyjnych dna wąwozu z lat 1970 i 1997 od czoła odnogi środkowej do zapory przeciwrumowiskowej można stwierdzić, że

dno wąwozu uległo podwyższeniu, świadczy to o przewadze akumulacji materiału glebowego nad wynoszeniem (rys. 2). Największe podniesienie dna wystąpiło w dolnej części wąwozu powyżej zapyry przeciwrumowiskowej maksymalnie o 0,95 m. Obniżenie dna wystąpiło na odcinkach o długości około 12 m poniżej stopni skrzynkowych umacniających progi erozyjne w górnej części odnogi (maksymalnie o 0,13 m). W ciągu 27 lat na dnie osadziło się 600,2 m³ materiału glebowego. Przy średniej szerokości dna 3,5 m i długości 516 m, daje to warstwę namulów o miąższości 0,33 m.

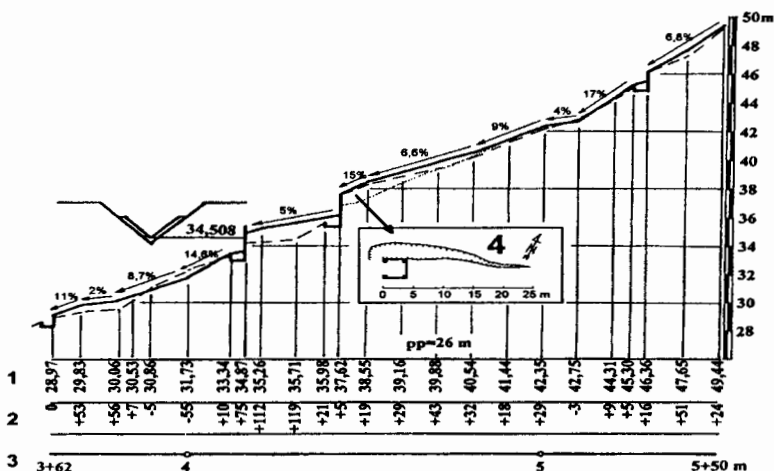
Rys. 3. Profil dna odnogi prawej wąwozu nr 3: 1 – rzędne dna w 1997 roku; 2 – namyw (+), rozmyw (-) w okresie 1970 – 1997 w cm; 3 – hektometry; 4– plan dna wąwozu z rozmywem

W odnodze prawej również na zdecydowanie większej długości dno uległo podwyższeniu maksymalnie o 1,19 m (rys. 3). Średnia miąższość osadzonych namulów wynosi 0,32 m. Przy średniej szerokości dna około 4,3 m i długości 167 m, w okresie 27 lat na dnie tej odnogi osadziło się 226,1 m³ materiału glebowego. Obniżenie dna zarejestrowano w dolnej części odnogi na długości 17 m, maksymalnie o 0,55 m.

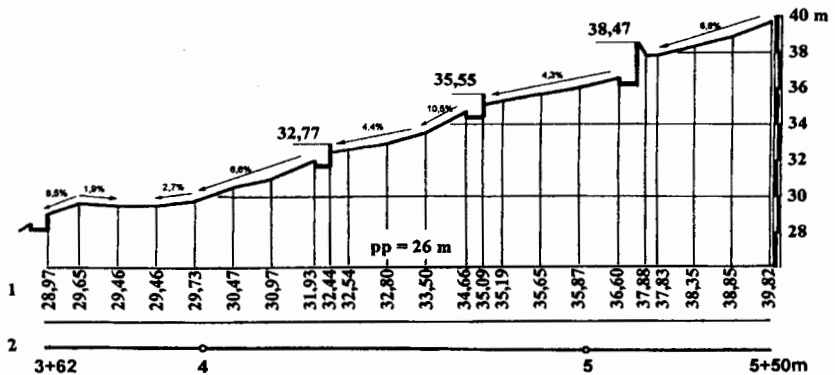
Rys. 4. Profil dna odnogi lewej wąwozu nr 3: 1 – rzędne dna w 1997 roku; 2 – hektometry

Z analizy pomiarów niwelacyjnych dna odnogi lewej wąwozu wynika, że nie zachodzą tu procesy erozyjne oraz nie występuje transport materiału glebowego ze zlewni do wąwozu (rys. 4). Świadczy o tym fakt, że zbiorniki utworzone powyżej budowli hydrotechnicznych przez ich ścianki czołowe wystające ponad dno wąwozu (maksymalnie 0,59 m) nie zostały zamulone.
