Przyspieszone badania trwałości przyczep ciągnikowych na kołowym torze przeszkód IMER w Kłudzienku

BRONISŁAW KRZEMIŃSKI, MIROSŁAW MALIK

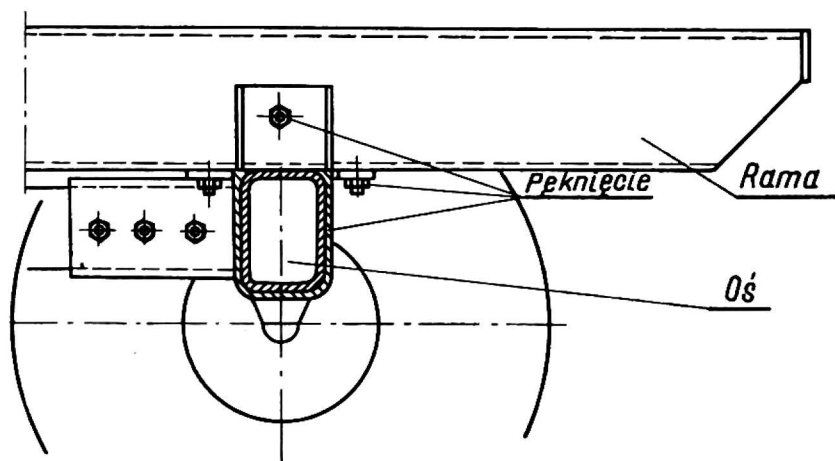
Rys. 5. Sztywne połączenie osi z ramą w prototypie przyczepy D-20

Najczęstszą usterką występującą w pierwszych prototypach przyczep D-20 podczas badań na torze było uszkodzenie połączenia ramy z osiami (rys. 5). Usterkę tę wyeliminowano wprowadzając w połączeniu tylnej osi z ramą dodatkowe, elastycz-

nie zamocowane pręty (rys. 6) oraz połączenie wsporników obu osi z podłużnicami ramy za pomocą śrub z wkładkami gumowymi (rys. 7).

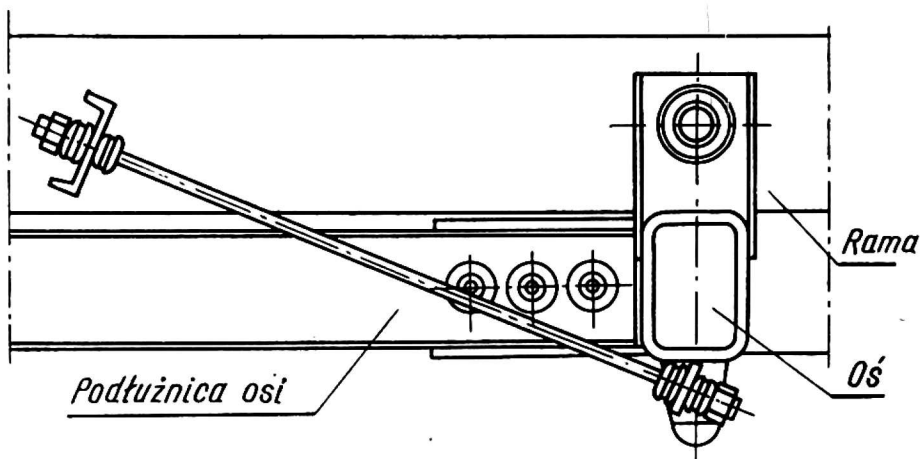
Rys. 6. Elastyczne połączenie tylnej osi z ramą w poprawionym prototypie przyczepy D-20

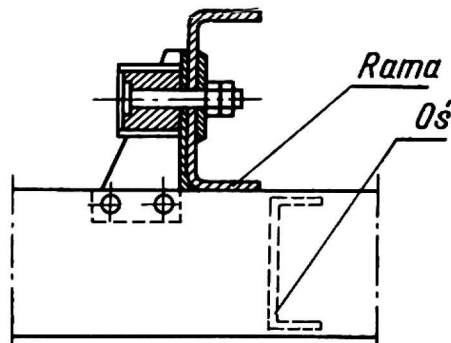
Rys. 7. Elastyczne połączenie podłużnicy ramy ze wspornikiem osi w poprawionym prototypie przyczepy D-20

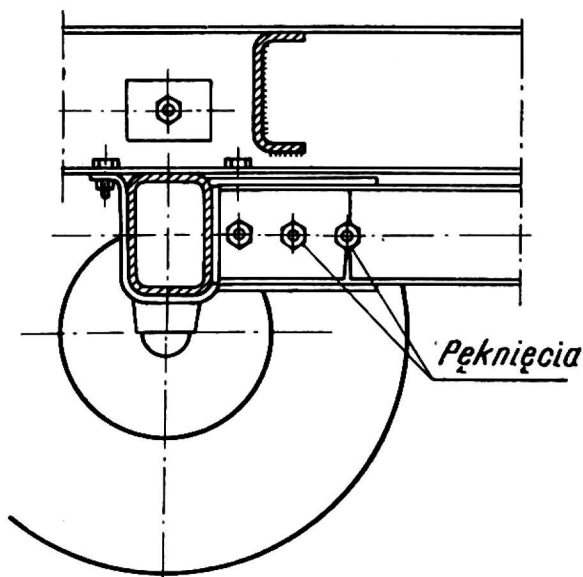
Bardzo często występującą usterką podczas badań prototypów przyczep D-20 było także pękanie śrub łączących podłużnice osi, a następnie po wzmocnieniu tych

śrub pękanie podłużnic (rys. 8). Usterkę tę wyeliminowano przez wprowadzenie podkładek gumowych pod śruby mocujące podłużnice osi (rys. 9).

Rys. 8. Sztywne połączenie podłużnic z osiami w prototypie przyczepy D-20

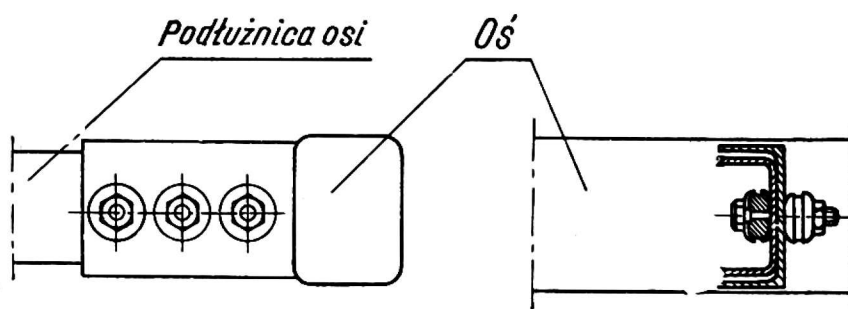
Rys. 9. Elastyczne połączenie podłużnic z osiami w poprawionym prototypie przyczepy D-20

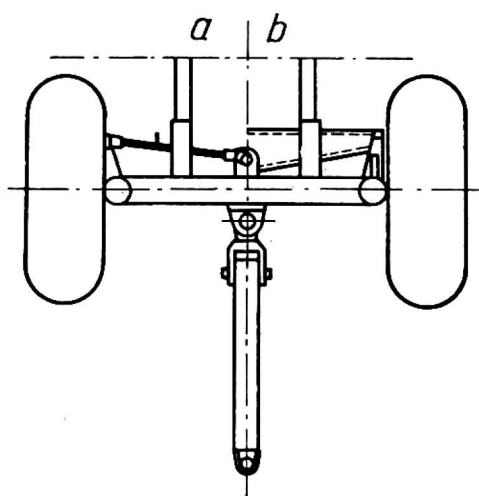
Rys. 10. Mechanizm skrętu przyczepy D-20. *a* — prototyp; *b* — poprawiony prototyp

Stwierdzoną ponadto, występującą w pierwszym prototypie, poważną usterkę układu kierowniczego — zginanie drążków poprzecznych, wyeliminowano całkowicie po wprowadzeniu tzw. „trójkąta” kierowniczego (rys. 10).

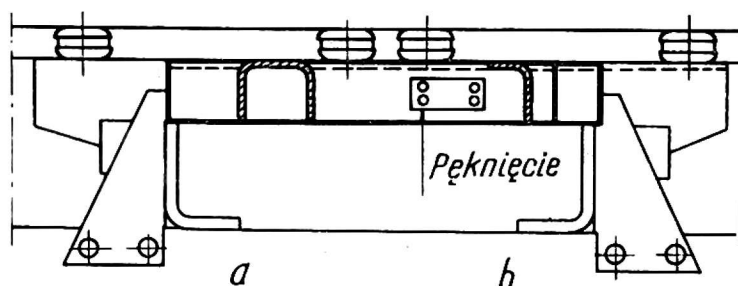
podłużnic) wyeliminowały pęknięcie spoin. Po usunięciu tych usterek nastąpiło jednak pęknięcie tylnej poprzeczki ramy w miejscu osłabionym przez otwory służące do przynitowania tabliczki znamionowej. Dopiero zmiana kształtu poprzeczki z kątownika na ceownik (rys. 11) zabezpieczyła ramę przed uszkodzeniami.

Rys. 11. Tylna poprzeczka ramy przyczepy D-20. *a* — prototyp; *b* — poprawiony prototyp

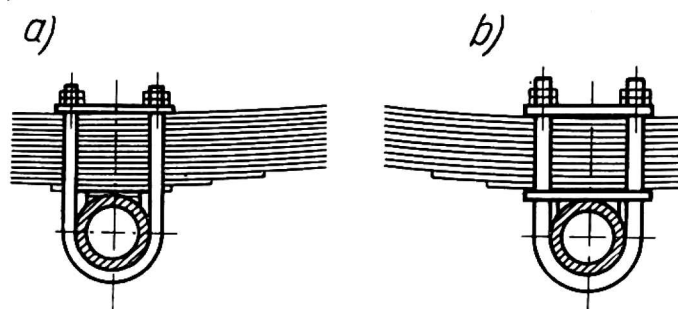
Występujące w czasie badań dość częste pękanie piór resorów, jarzm łączących resory z osią oraz ścinanie centralnych śrub resorów przyczep D-45 i D-45 S spowodowane było w głównej mierze zbyt słabym mocowaniem resorów do osi (rys. 12). Po zmianie grubości jarzm z $\varnothing 16$ na $\varnothing 20$, zastosowaniu podkładki pod resory (rys. 12) oraz wprowadzeniu montażu pod obciążeniem, zmniejszyła się znacznie awaryjność resorów.

Rys. 12. Mocowanie resoru do osi w przyczepie D-45 i D-45 S. *a* — prototyp;
b — poprawiony prototyp

Niestety nie udało się wyeliminować zupełnie pęknięcia piór resorów. Ogólnie można stwierdzić, że resory piórowe, stosowane z niezłym powodzeniem w przyczepach drogowych, nie zdały egzaminu w zastosowaniu do przyczep

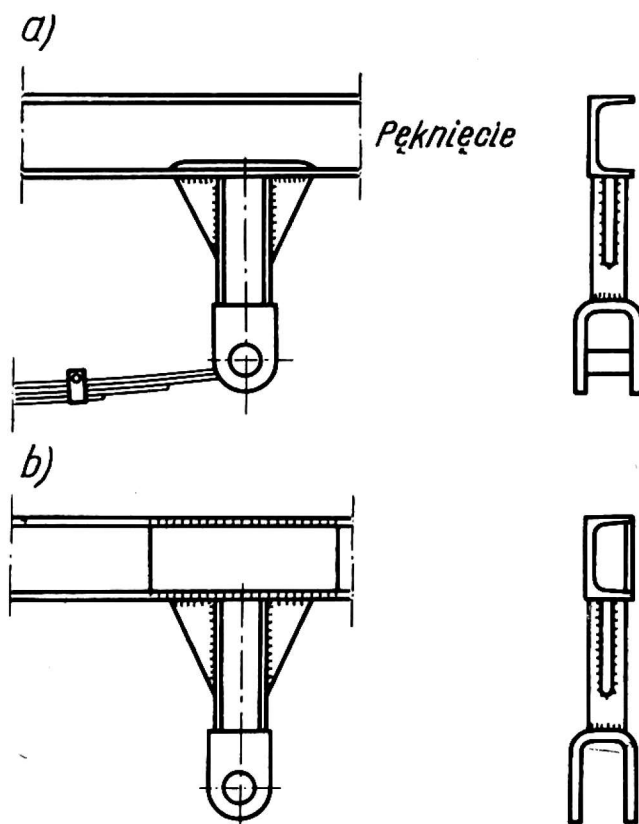
Rys. 13. Mocowanie wspornika resoru do ramy w przyczepie D-45 S. *a* — prototyp;
b — poprawiony prototyp

Stwierdzone w czasie badań na torze odrywanie wspornika resoru wraz z półką ceownika ramy w przyczepie D-45 S (rys. 13a) wyeliminowano całkowicie przez

zastosowanie nakładki przyspawanej do półek ceownika podłużnicy ramy w miejscu zamocowania wspornika (rys. 13b).

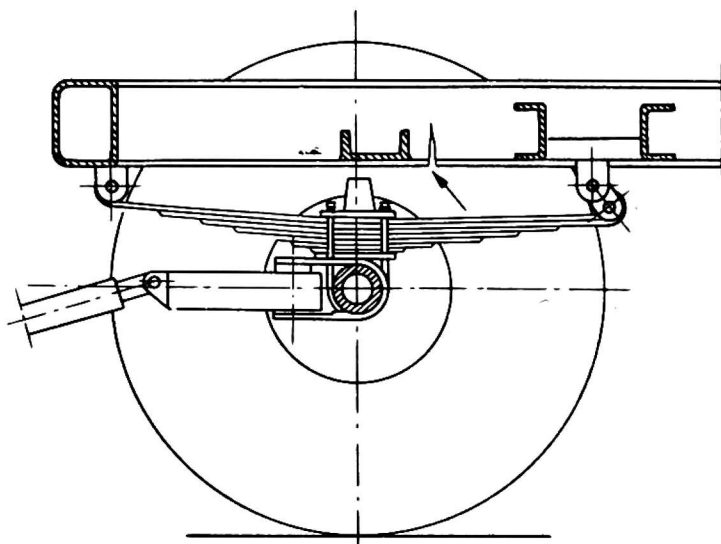
W przyczepie RT-45h poważną usterką było pęknięcie podłużnic ramy pomiędzy wspornikami przednich resorów (rys. 14). Usterkę tę wyeliminowano przez zastosowanie wzmocnienia w postaci nakładki zamykającej przekrój ceowy podłużnic ramy pomiędzy pierwszą i trzecią poprzeczką (rys. 15).

Rys. 14. Rama prototypu przyczepy RT-45h z widocznym pęknięciem podłużnicy

W przyczepie PA-3,5, która posiada konstrukcję podwozia bardzo podobną do przyczepy RT-45, już po przejechaniu 2600 przeszkód pojawiły się pęknięcia poprzeczek i podłużnic ramy (rys. 14).

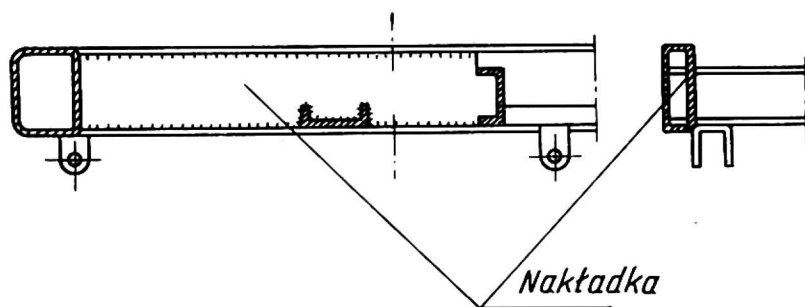
Rys. 15. Wzmocniona rama poprawionego prototypu przyczepy RT-45h

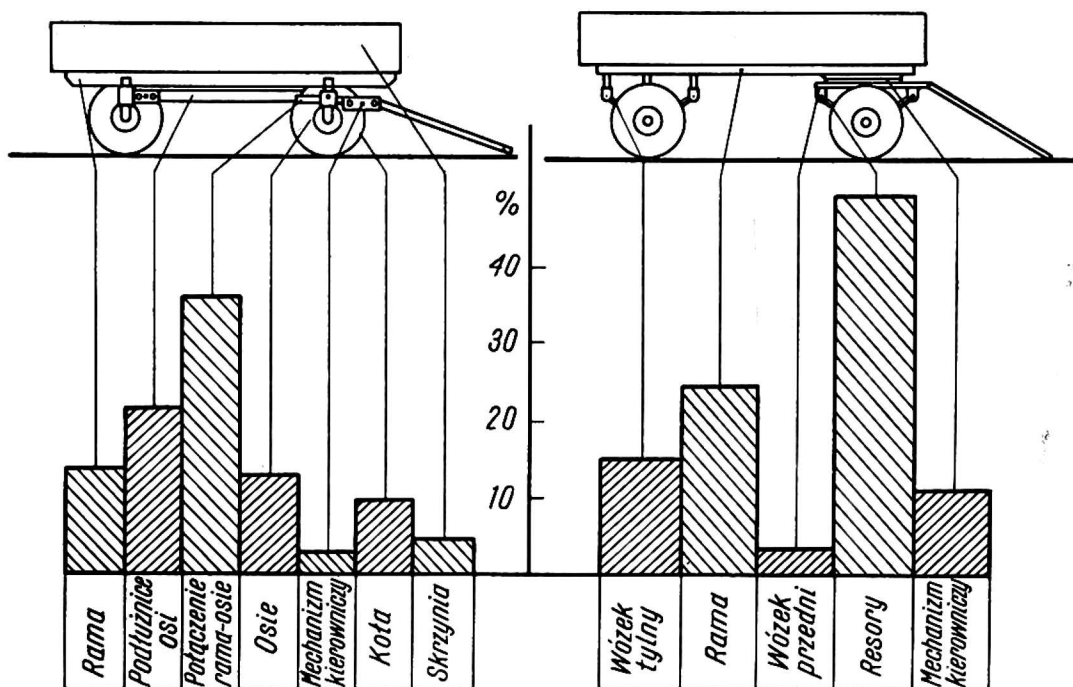
Występujące w czasie badań na torze przeszkód usterki przyczep resorowanych i nieresorowanych zgrupowane zostały na wykresie słupkowym (rys. 16). Z analizy wykresu wynika, że w przyczepach resorowanych najczęstsze (72%) były uszkodzenia resorów i ram. W przyczepach nieresorowanych najczęściej (57%) występowały uszkodzenia podłużnic osi i połączeń osi z ramą.

Rys. 16. Zestawienie uszkodzeń przyczep podczas badań na torze przeszkód
