ВОССТАНОВЛЕНИЕ РАЗРУШЕННОГО КОЛЛЕКТОРА В ХАРЬКОВЕ

Аннотация. Проведен анализ состояния канализационных сетей г. Харькова. Рассмотрены способы восстановления канализационных сооружений при их коррозионном разрушении. Представлен процесс восстановления канализационного коллектора глубокого заложения, разрушенного в результате коррозии.

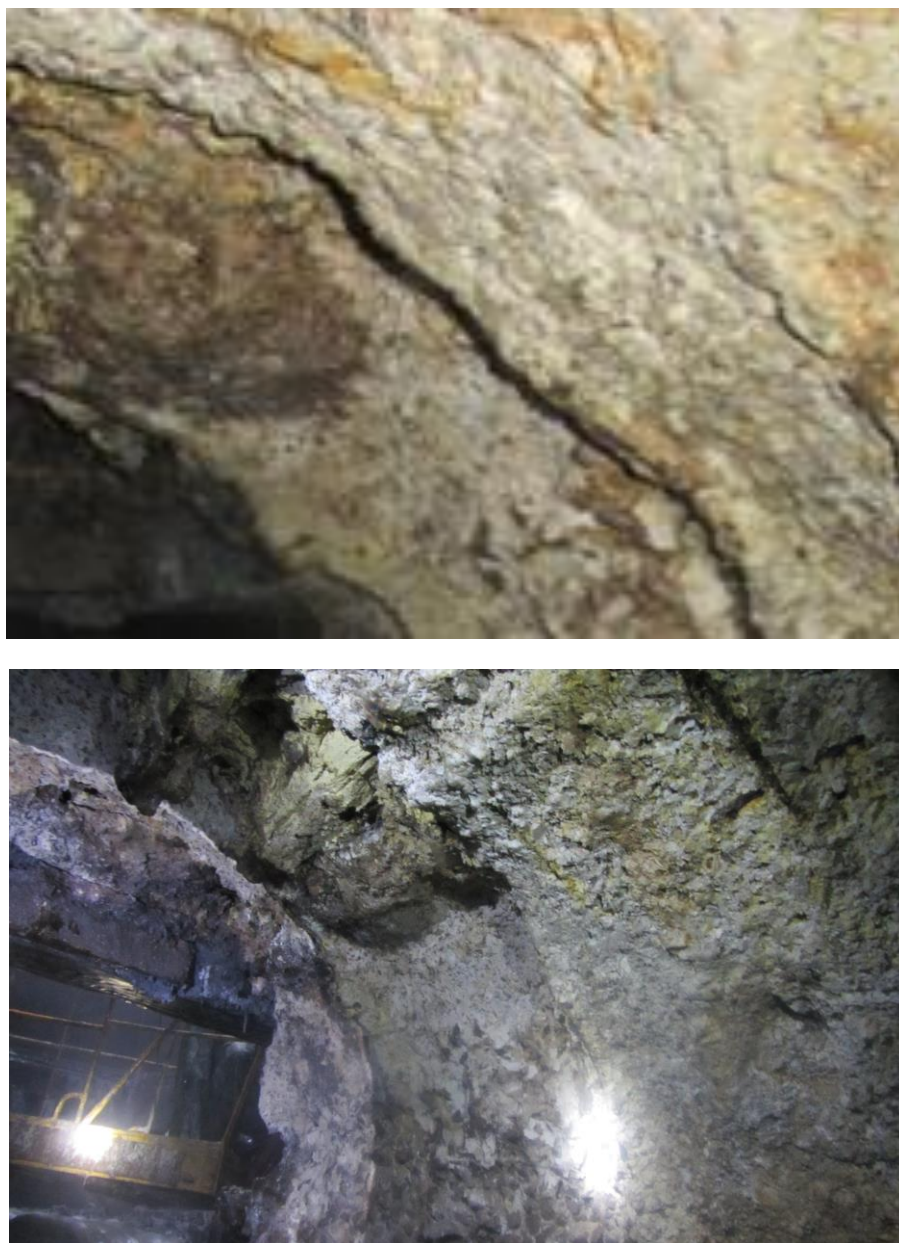
При эксплуатации железобетонные коллекторы подвергаются агрессивному воздействию снаружи (от грунтовых вод) и внутри (от транспортируемых вод) (рис. 2) [14, 18, 21]. Результаты исследований свидетельствуют о том, что разрушение труб под действием грунтовых вод и грунтов составляет около 10 % всех случаев коррозионного повреждения.

Внешняя коррозия связана с агрессивностью грунтовой воды, наличием агрессивных веществ в грунтах, а также с электрическим воздействием. Причиной внутренней коррозии являются агрессивные

стоки и биогенная среда, вызывающая сернокислотную коррозию.

Рис. 2. Внутренняя поверхность канализационных тоннельных коллекторов, разрушенная коррозией

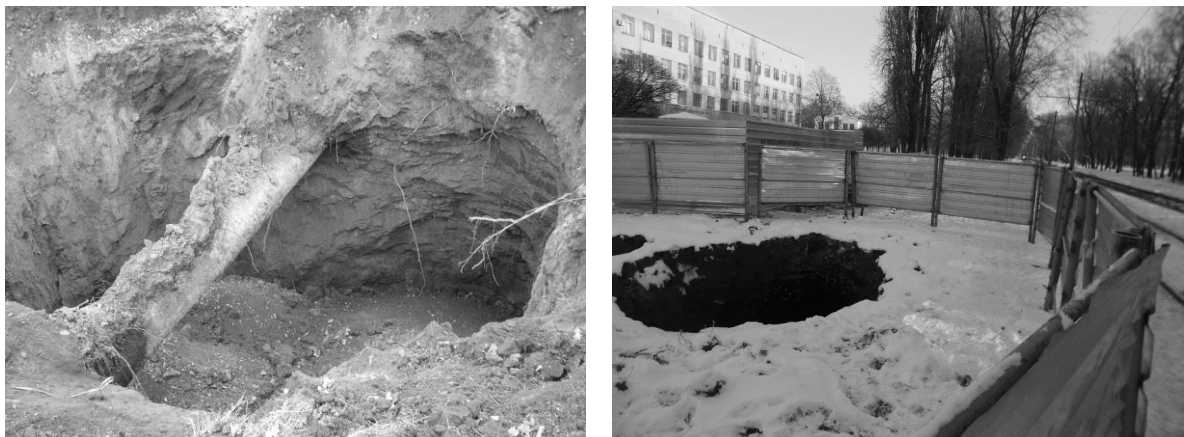
Рис. 3. Первичная стадия проседания грунта в зоне повреждения коллектора

В декабре 2014 г. произошло обрушение разгрузочного коллектора ХТЗ вблизи шахты №4 в Харькове. На поверхности, в районе прохождения коллектора, была обнаружена просадка грунта глубиной до 11 м на расстоянии 6-8 м по направлению к шахте №8 (рис. 3) [12].

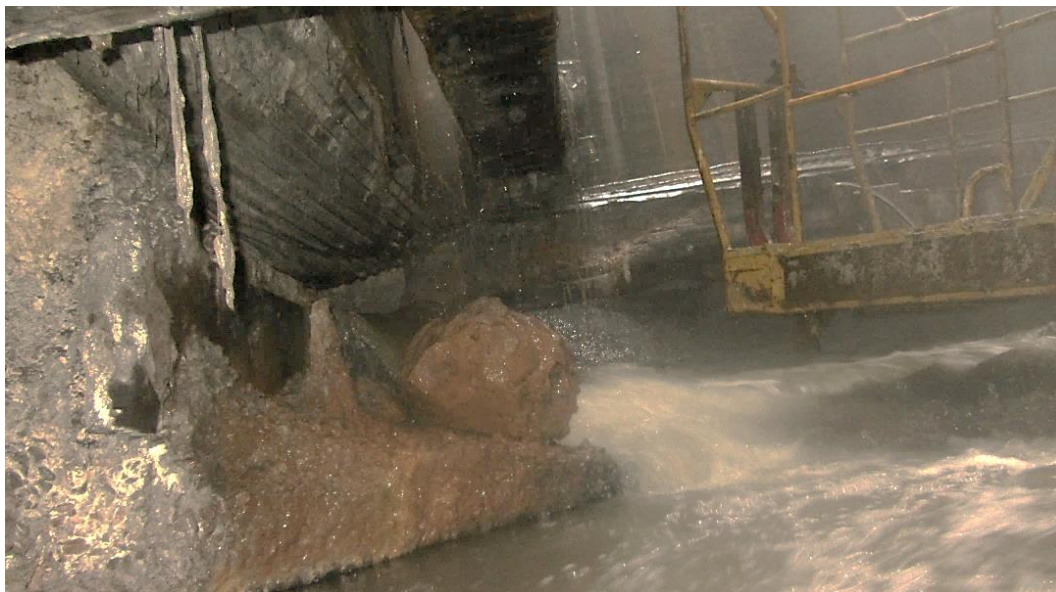
В результате коррозии был разрушен один из блоков коллектора, который обвалился внутрь коллектора. Его крупные обломки находятся на дне коллектора напротив места обрушения. Кроме этих обломков на дне коллектора обнаружены грунтовые отложения, обрушившиеся туда из надколлекторного пространства после падения блока (рис. 4).

Рис. 4. Дно коллектора в месте падения тубинга

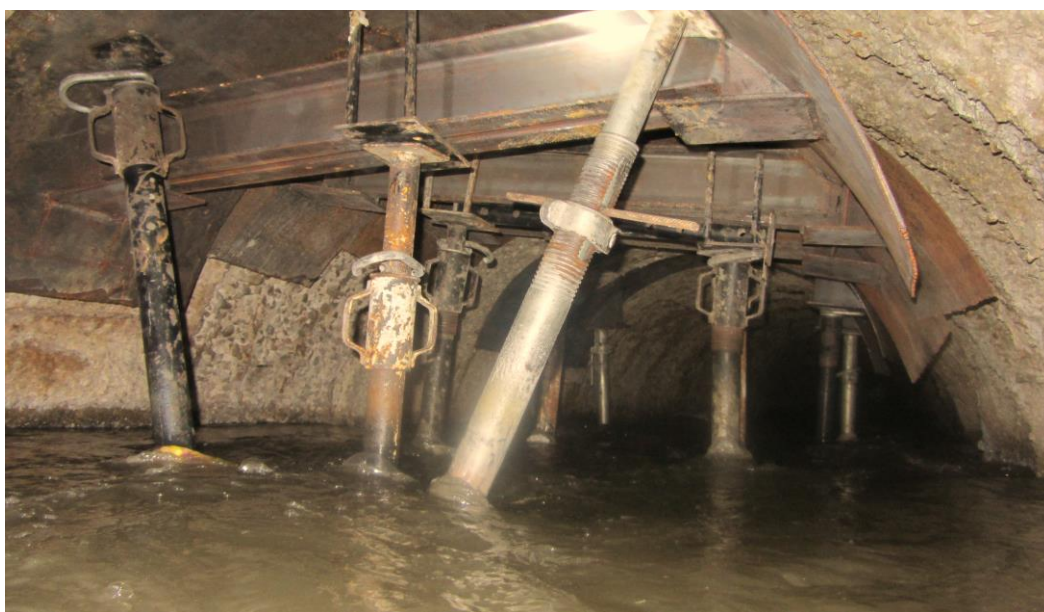
Таким образом, в месте обрушения образовались отложения, препятствующие транспортированию сточных вод. До начала восстановления свода коллектора были выполнены работы по временному закреплению свода коллектора в месте обрушения тубинга (рис. 5) [12].

Рис. 5. Фотофиксация состояния конструкций тоннельного коллектора

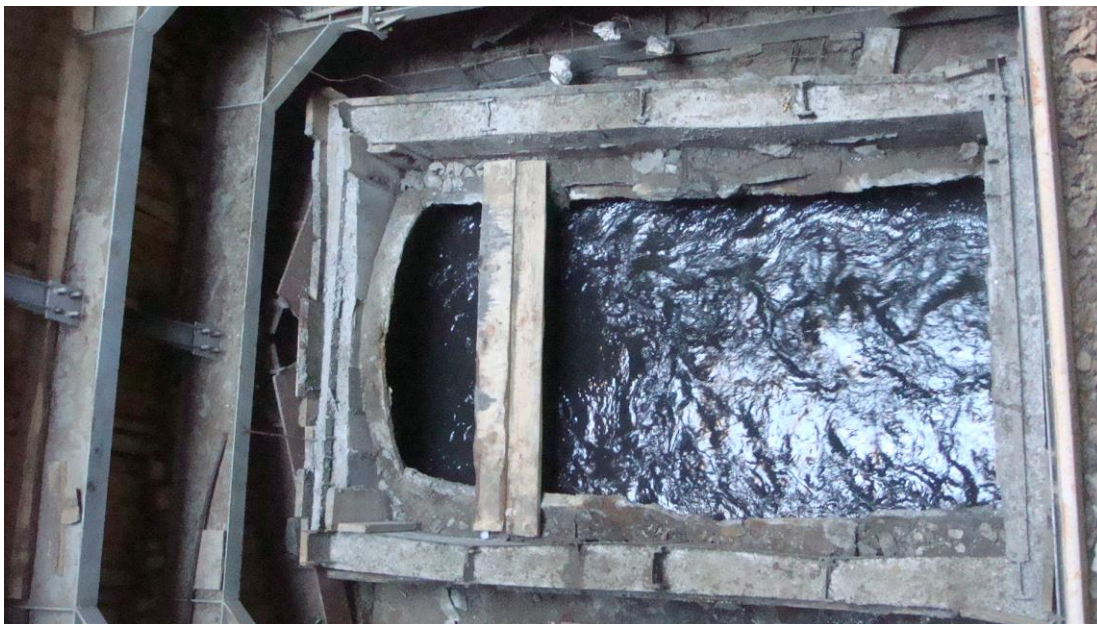
Рис. 6. Состояние коллектора после демонтажа тубингов

После устройства вертикальной крепи конструкция временного закрепления свода коллектора (рис. 5) удаляется и дополнительно демонтируются несколько тубингов, что позволяет обустроить доступ в коллектор (рис. 6).

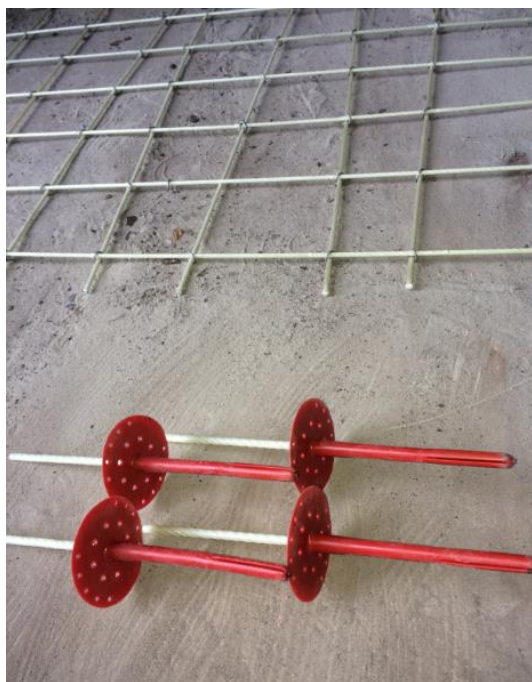
Рис. 8. Армирование стеклопластиковой арматурой сводовой части коллектора

Принимая во внимание тот факт, что в рассматриваемом коллекторе разрушению была подвергнута в основном сводовая часть, был выбран вариант нанесения покрытия, и восстановления сводовой части коллектора с использованием торкретфибробетона. Восстановление выполнялось из бетона класса С25/30 (марка М400) с применением полимерной фибры. Перед торкретированием устанавливалась рабочая кольцевая композитная стеклопластиковая арматура периодического профиля диаметром 8 мм, с временным сопротивлением на разрыв $\sigma_c = 520$ МПа. Расчетное сопротивление стеклопластиковой арматуры $R_s = 520/1,4 = 370$ МПа, что эквивалентно по прочностным характеристикам классу стальной арматуры А400С. Защитный слой $a = 3$ см. Шаг арматуры 100 мм.

На рис. 8, 9 показано крепление арматурной сетки к поверхности коллектора после ее очистки от продуктов коррозии.

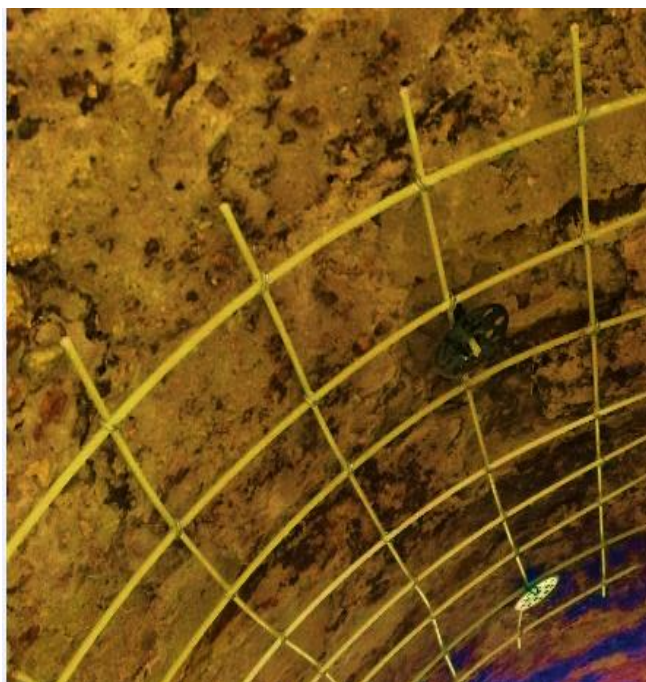
Рис. 9. Сетка из стеклопластиковой арматуры и анкеры для крепления к сводовой части коллектора

- подготовительная работа с очисткой стен от продуктов коррозии,
- крепление арматуры к сохранившимся конструкциям с помощью специальных анкерных элементов,
- нанесение первичного слоя фибробетона толщиной 50 мм,
- нанесение вторичного слоя толщиной 50 мм.
