Eugeniusz KODA, Piotr KRÓL\*

## Renowacja i przebudowa systemów drenażowych w eksploatowanych zaporach ziemnych

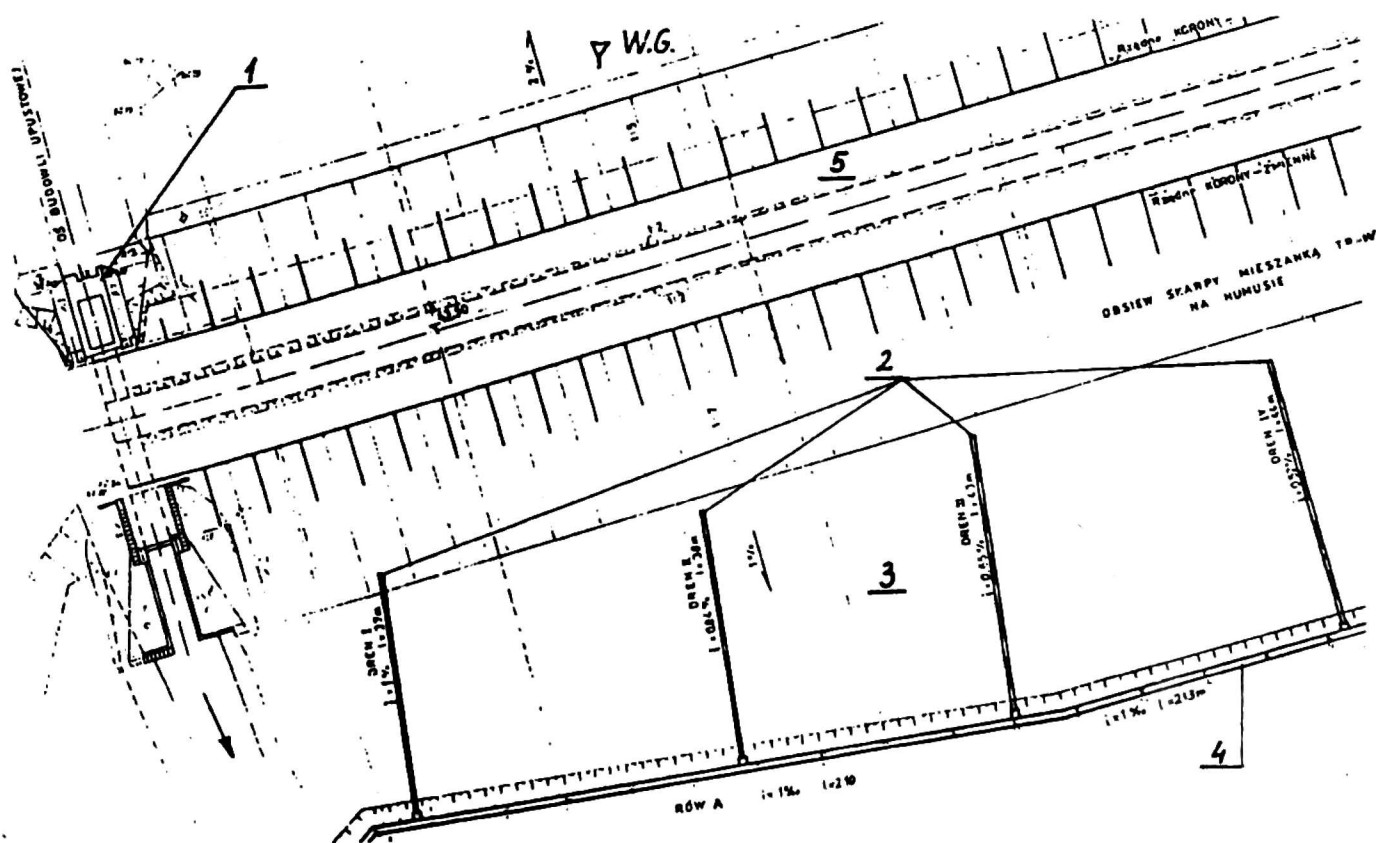
Okazało się, że przy zastosowanych rozwiązaniach położenie krzywej depresji jest bardzo wysokie na całej długości zapory i wychodziła ona na skarpe odpowietrzną. W rejonie wypadu zaobserwowano wysięki wody znacznie powyżej murów niecki. Osiedzenia i zjawiska filtracyjne powodowały, że zapora była kilkakrotnie remontowana, mimo stosunkowo krótkiego okresu eksploatacji. Prace koncentrowano głównie na podwyższaniu korpusu. Podjęta była również próba budowy drenażu rurowego, który na skutek odkształceń budowli uległ zniszczeniu w krótkim czasie.

Rys. 2. Fragment zapory Koszyce; 1 – budowla upustowa, 2 – drenaże palczaste, 3 – bankiet dociążający, 4 – rów przyzaporowy, 5 – korona zapory

Dla usunięcia skutków osiadań i niesprawności systemu odwodnienia obiektu opracowano zrealizowany potem projekt kompleksowego remontu zapory [Geoteko 1992a]. Korpus zapory został przebudowany. Skarpy zapory pochyłono w stosunku 1:5 (odwodna) i 1:7 (odpowietrzna) przy jednoczesnym wykonaniu po obu stronach szerokich bankietów dociążających. Zadaniem najtrudniejszym było wykonanie drenażu od strony odpowietrznej. Początkowo analizowano możliwość zastosowania rozwiązania z podłużnym rurociągiem drenarskim z dwoma wariantami wylotów, tj. poprzez studzienki rewizyjne do rowu przyzaporowego oraz z jednym wylotem do niecki wypadowej. W pierwszym wariantcie utrudnieniem okazał się płaski teren oraz wysokie położenie zwierciadła wody dolnej. Przy zachowaniu minimalnych spadków drenażu oraz minimalnych różnic między początkiem i końcem rurociągu, drenaż na znacznej długości byłby stale zatopiony. W drugim wariantcie, długi odcinek drenażu na odkształcalnym podłożu ulegałby istotnym deformacjom, prowadzącym w efekcie do uszkodzeń

mechanicznych i zmian spadków (łącznie z powstaniem spadków odwrotnych). Ponadto istotną wadą obu rozwiązań były znaczne roboty ziemne prowadzące do naruszenia struktury gruntów w korpusie zapory i w podłożu. W tej sytuacji zdecydowano się na rzadziej stosowane w praktyce rozwiązanie, opisane w literaturze [VEB 1975, Brauns i Gottheil 1991], tj. prostopadłe do osi zapory drenaże palczaste (rys. 1). W analizowanej zaporze zaprojektowano pięć drenów o średniej długości około 40 m i spadku 0,5%, w rozstawie około 40 m (rys. 2). Dreny wykonano z rur kanalizacyjnych PCV o średnicy 200 mm, z perforacją  $\varnothing$  6 mm w górnej części na wysokość  $2/3$  średnicy, otoczonych warstwą filtra odwrotnego. Rurociągi te zakończono typowymi wylotami drenarskimi W-3 w rowie przyzaporowym. Lokalizację drenów przyjęto tak, by zapewniały one optymalne od-

wodnienie i zminimalizowanie ilości robót ziemnych (drenaże ułożono przed usypaniem dociążenia). Rów przyzaporowy uregulowano i umocniono prefabrykowanymi betonowymi płytami ażurowymi typu PA-1 na podsypce o uziarnieniu filtra odwrotnego.

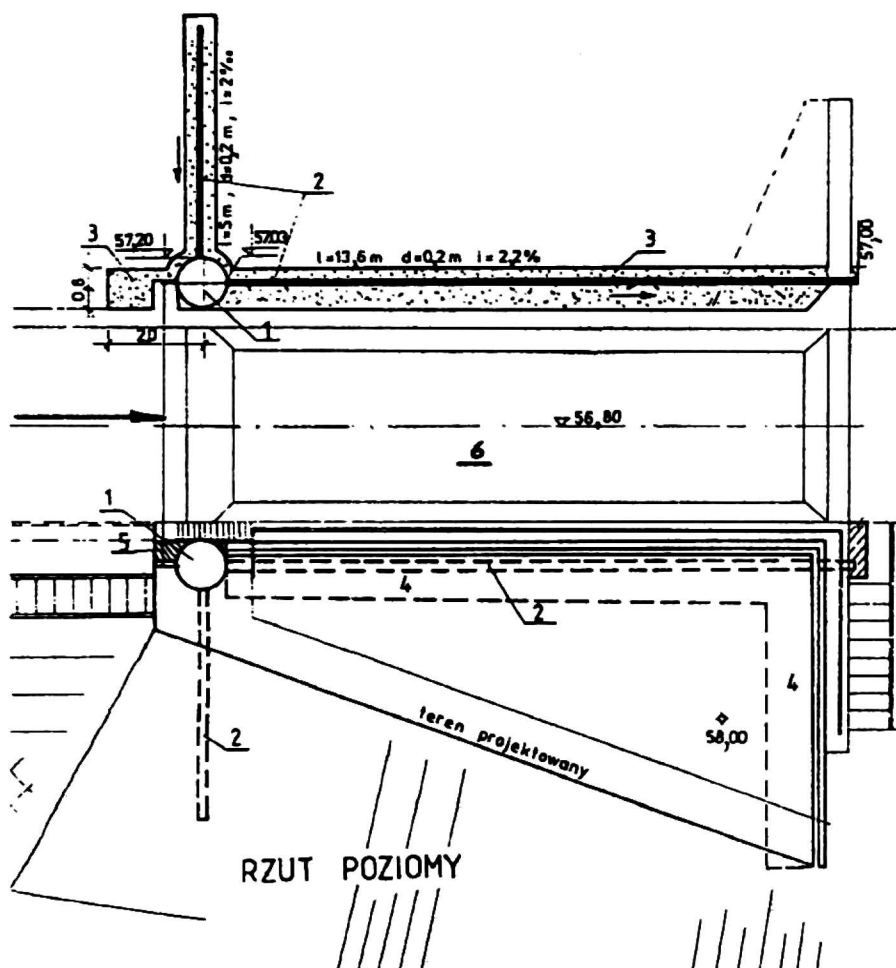
Rys. 3. Zapora Koszyce; odwodnienie budowli wypadowej: 1 – studnie drenarskie, 2 – rurociągi PCV (pachwinowy i podłużny), 3 – filtr odwrotny, 4 – prefabrykowane elementy żelbetowe podwyższające mury niecki, 5 – podwyższenie murów lane na miejscu, 6 – dok niecki wypadowej

zastosowano rurociągi drenarskie wzdłuż murów oraz prostopadłe do nich rurociągi pachwinowe wcinające się w skarpy (rys. 3). Ponadto dodatkowo odwodniono prawe zbocze doliny Rudy drenażem podłużnym, przechwytyjącym wody z terenów przyległych [Geoteko 1993a].

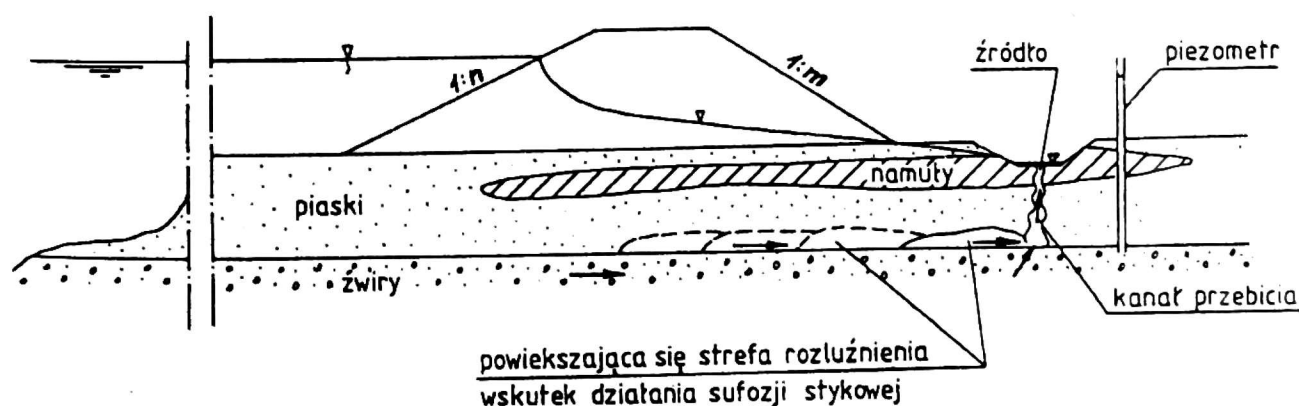
utworów mniej przepuszczalnych (głównie piaski drobne z domieszkami gruntów organicznych), o miąższości około 5 m, zalegają żwiry mające bezpośrednie połączenie ze zbiornikiem [Geoteko 1993b]. Układ taki spowodował powstanie przebicia hydraulicznego w warstwie piasków i w dalszej kolejności sufozję stykową [Weijers i Sellmeijer 1992], polegającą na wynoszeniu gruntu ze spągu piasków przez krater przebicia w dnie rowu (rys. 4). Mechanizm zjawiska rozpoznano sondowaniami. W efekcie sufozji stykowej powstały uszkodzenia od strony odpowietrznej zapory, stanowiące bezpośrednie zagrożenie obiektu [Koda i in. 1993].

Najistotniejsze zmiany to: rozluźnienie gruntu w strefie rowu i skarpy odpowietrznej, intensywna filtracja rozwijająca się w czasie, wysiaki wody na skarpach rowu, intensywne przebicia hydrauliczne w dnie rowu, zamulenie rowu materiałem wynoszonym z podłoża, kolmatacja drenażu i jego częściowe podtopienie.

Rys. 4. Schemat mechanizmu przebicia hydraulicznego i sufozji stykowej [Koda i in. 1993]

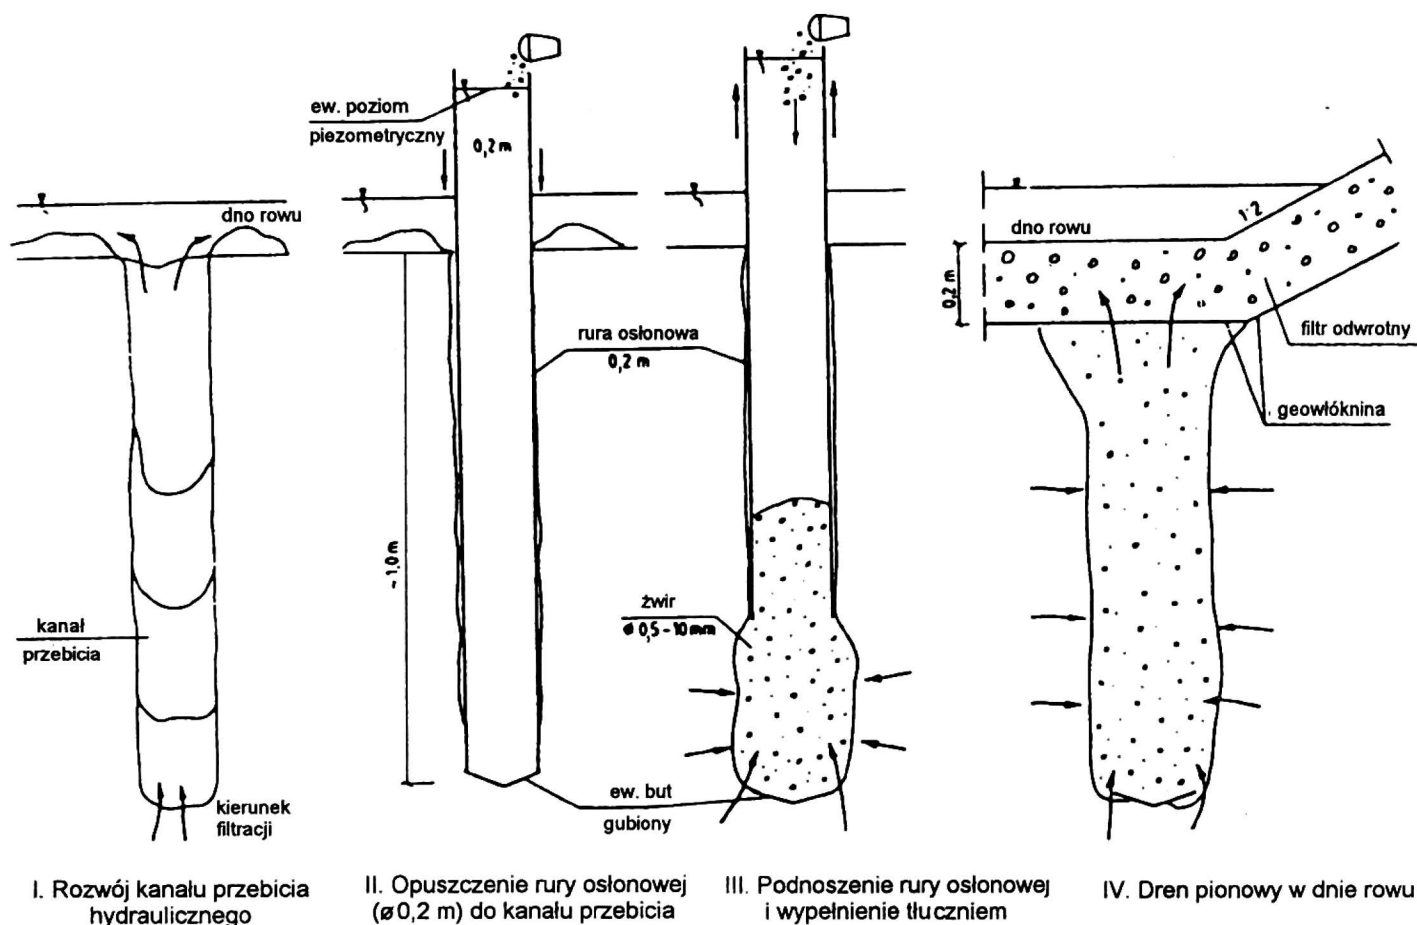
Rys. 5. Zastosowana technologia ujęcia przebieć hydraulicznych w dnie rowu

du na swoje zużycie nie będzie traktowany jako element podstawowy i niezawodny. Prowadzone roboty związane z czyszczeniem rurociągów, naprawą wylotów, przebudową i wykonaniem dodatkowych odprowadzeń potraktowano jako dodatkowe zabezpieczenie. Całość wód filtrujących przez zaporę powinien przejąć przebudowany rów i dodatkowy drenaż [Geoteko 1994]. Występujące w dnie i na skarpach rowu przebicia hydrauliczne (ponad 40 kanałów) zinwentaryzowano. Większość z nich ujęto pionowymi drenażami żwirowymi wykonanymi w rurach osłonowych (rys. 5). Prace te okazały się jednak trudne, ponieważ kanały przebicia często zmieniały swe położenie. Rów przyzaporowy poszerzono i pogłębiono, tak aby zapewnić mu sprawność hydrauliczną. Roboty ziemne w rowie ograniczono do niezbędnego minimum, aby nie powodować dodatkowego wzrostu niebezpiecznych gradientów hydraulicznych. Nachylenie skarp rowu przyjęto 1:2, a szerokość w dnie zmienną w zależności od przepływów (od 0,5 do 3,0 m). Rów ubezpieczono warstwą narzutu kamiennego o grubości 20 cm (rys. 5). Ponieważ roboty prowadzono pod wodą, przy niestabilnym gruncie, filtr odwrotny wykonano z "włókniny melioracyjnej" o

grubości 8 mm. Rodzaj włókniny został dobrany na podstawie wyników laboratoryjnych badań parametrów hydraulicznych (w tym blokowania porów powietrzem) i mechanicznych. Zrealizowany typ ubezpieczenia okazał się elastyczny, wytrzymały i sprawny hydraulicznie. Ubezpieczenie rowu połączone z dywanowym drenażem kamiennym (kamień  $\varnothing 10\div 60\text{ mm}$ ) o szerokości 3,0 m i grubości warstwy 0,2 m w otulinie włókniny

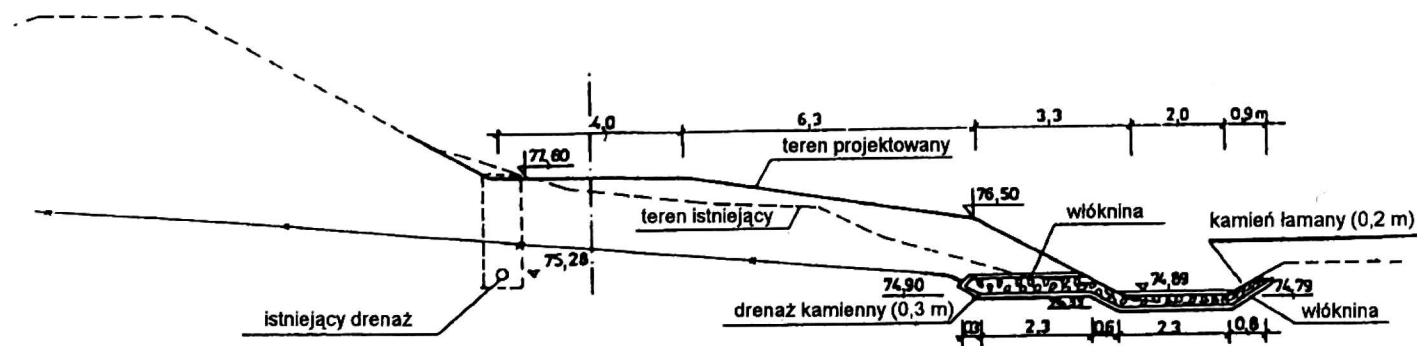
Rys. 6. Ubezpieczenie rowu przyzaporowego i drenaż kamienny przy zaporze Białobrzegi

melioracyjnej, zlokalizowanym w podstawie skarpy odpowietrznej (rys. 6). W celu zabezpieczenia przed przemarzaniem podniesiono półkę odpowietrznej skarpy zapory. Projekt przewidywał realizację robót odcinkami o długości 20 m, poczynając od górnego końca rowu. Ze względu na intensywną filtrację prace wykonywano odcinkami długości 4 m (dwie szerokości włókniny) z zachowaniem następującej kolejności: wykop ro-

wu i skarpy, ujęcie lokalnych przebieg narzutem kamiennym, zatopienie włókniny, formowanie narzutu kamiennego i zasy-pywanie drenazu. O trudności robót może świadczyć fakt, że w jednym miejscu koparka zapadła się w luźny grunt na głębokość gąsienic. Mimo skomplikowanych warunków prace wykonano starannie. Po wykonaniu robót remontowych, od ponad roku, zapora pracuje bezpiecznie.
