Władysław MATUSIEWICZ

Katedra Geoinżynierii SGGW w Warszawie
Department of Geotechnical Engineering WULS – SGGW

Zagrożenie bezpieczeństwa budowli w wyniku nieprawidłowych metod odwodnienia

Safety abatement of building foundation caused by incorrect method of dewatering

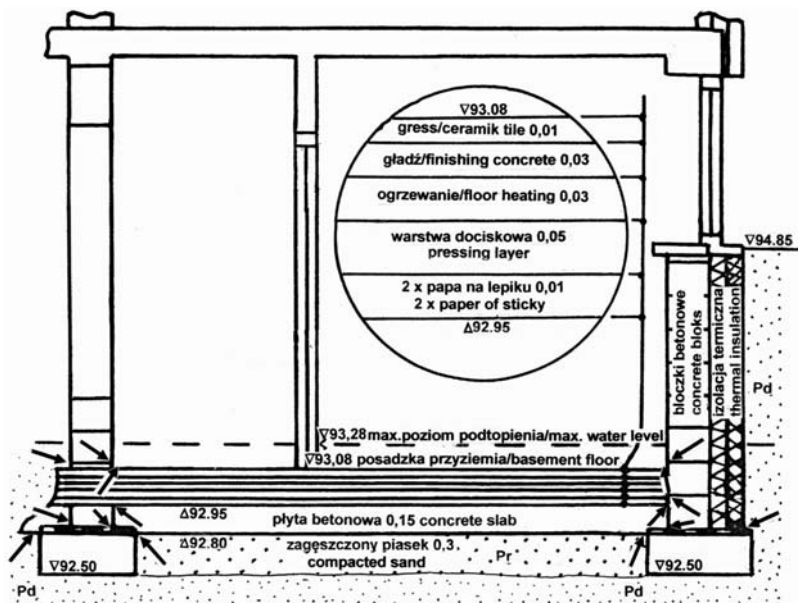
na którym przez 9 miesięcy w roku zalega woda powierzchniowa. W pomieszczeniach przyziemia budynku mieszczą się urządzenia techniczne i rekreacyjne. Zero parteru nad częścią podpiwniczoną wynosi 95,80 m, a nad częścią niepodpiwniczoną – 95,45 m. Posadzka parteru położona jest na ławach fundamentowych na dwóch poziomach. Spód ławy pomieszczeń przyziemia jest na rzędnej 92,50 m (rys. 1), a spód ław części niepodpiwniczonej – na rzędnej 93,60. Budynek został wykonany latem 1994 roku. Okres ten charakteryzował się temperaturą powietrza powyżej 35°C i małymi opadami (maj 74 mm, czerwiec 12 mm, lipiec 34 mm). Poziom wody podziemnej układał się około 2 m poniżej posadowienia ław fundamentowych. Po trzech latach eksploatacji, wskutek większych opadów, wody podziemne podniosły się powyżej poziomu posadzek. Pomieszcze-

RYSUNEK 1. Fundamenty budynku i zakres podtopień
FIGURE 1. Building foundation and range of flooding

nia przyziemia budynku, posadowione 1,75 m poniżej terenu, przez krótszy lub dłuższy okres podtapiane były do wysokości 0,2 m powyżej posadzek. W celu wyeliminowania podtopień w przeszłości wykonano kolejno: dwa igłofiltr w obudowie z kręgów betonowych, dwie studnie odwodnieniowe zewnętrzne betonowe, studnię depresyjną wierconą zewnętrzną oraz iniekcję niskociśnieniową wewnątrz obiektu na styku łąw i ścian fundamentowych.

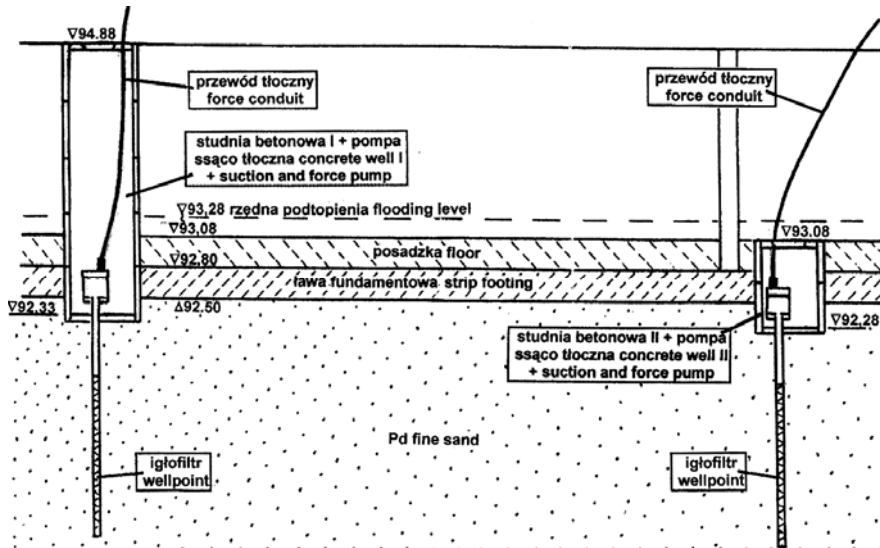
Odwodnienie stanowiły dwa igłofiltr o średnicy 1,75 cala i długości 2,5 m zainstalowane w studniach żelbetowych o średnicy 1 m (rys. 2). Studnia żelbetowa I, o głębokości 2,55 m, zlokalizowa-

na jest na zewnątrz w odległości 1,5 m od budynku i sięga do powierzchni terenu. Studnia żelbetowa II, o głębokości 0,79 m, położona jest przed wejściem zewnętrznym na poziomie przyziemia. Odprowadzenie wody odbywa się za pomocą pomp ssąco-tłoczących, nakręczanych na górną część rury stalowej nadfiltrowej igłofiltrów znajdujących się wewnątrz kręgów żelbetowych. Wody podziemne z powodu braku odbiorników pompowano na powierzchnię terenu własnej posesji. Po kilku latach działania zrezygnowano z odwadniania tym sposobem, ponieważ nastąpiło zmniejszenie wydatku igłofiltrów z powodu kolmatacji.

RYSUNEK 2. Dwa igłofiltr stalowe w obudowie z kręgów żelbetowych z pompami ssąco-tłoczącymi
 FIGURE 2. Two well point concrete well with suction-force pumps

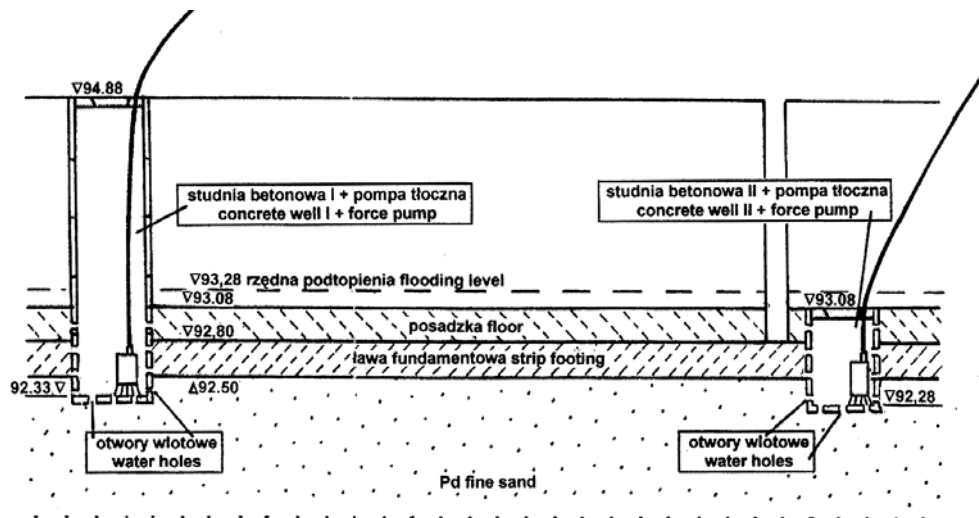
RYSUNEK 3. Studnie żelbetowe z otworami i pompami zatapialnymi z pływakową regulacją poziomu
 FIGURE 3. Concrete two wells drilled with submersible pumps with float level control

wywierceni w dnach i ściankach kręgów studni otworów o średnicy 32 mm, przez które woda podziemna wpływała do środka. Ze studni wodę pompowano za pomocą pomp zatapialnych tłocznych na teren własnej posesji. Brak filtra w obrębie wywierconych otworów wlotowych (zbyt duża średnica otworów wlotowych) powodował, że woda dopływająca wnosila do wnętrza studni przez otwory wlotowe znaczną ilość gruntu piaszczystego podłoża. Grunt ten był co pewien czas ze studni usuwany. Po kilku latach ilość wyniesionego gruntu podłoża w obrębie fundamentów szacuje się na minimum 5 m³.

Pierwszym objawem negatywnego wpływu ubytku gruntu było 15-milimetrowe osiadanie słupa żelbetowego, podtrzymującego podciągi stropu parteru budynku. Istniała uzasadniona obawa,

że mogło nastąpić rozluźnienie gruntu na znacznej przestrzeni, co groziło katastrofą budowlaną.

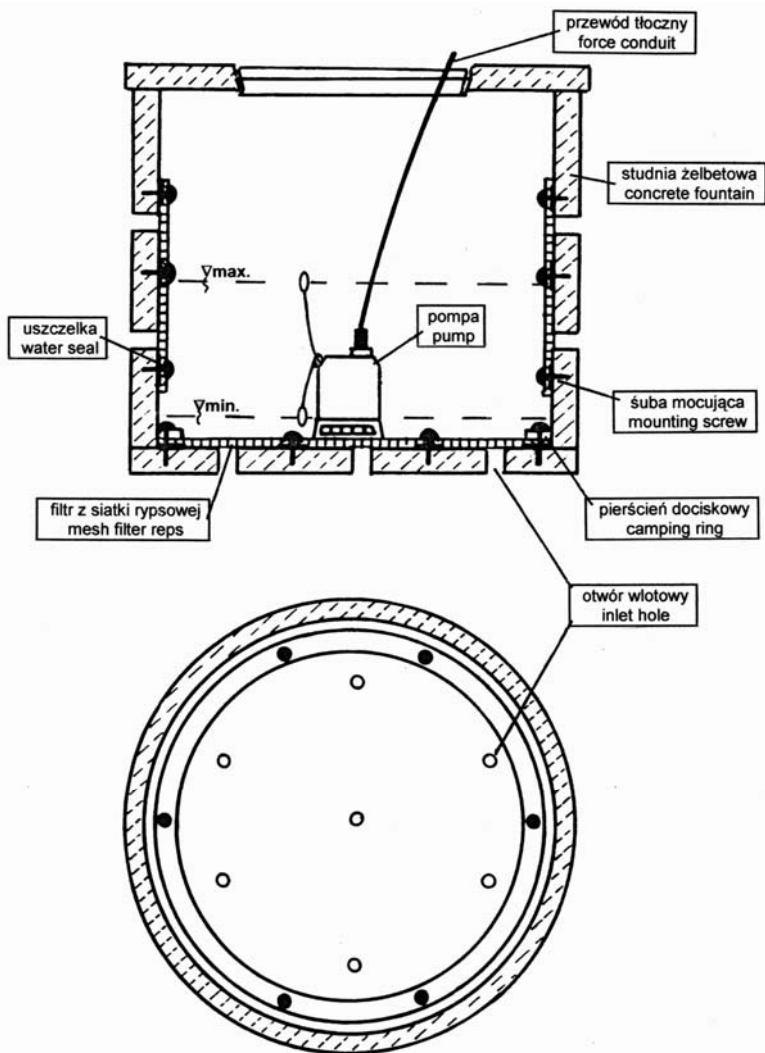
RYSUNEK 4. Tymczasowy filtr z siatki rypsovej zabezpieczający wynoszenie gruntu do studni
 FIGURE 4. Temporary filter with mesh reps protecting internal erosion wells

W celu wyeliminowania groźnego dla stateczności budynku wynoszenia piasku drobnego podłoża zaprojektowano zabezpieczenie otworów wlotowych w kręgach żelbetowych filtrem z siatki rypsowej do czasu przeprowadzenia badań i zaproponowania drenażu trwałego.

Przyjęto filtr nr 14 (piaski bardzo drobne). Konstrukcję zabezpieczającą otwory wlotowe studni pokazano na rysunku 4. Po tym zabiegu proces wynoszenia piasku do studni przy działającym odwodnieniu został zmniejszony o 99%.

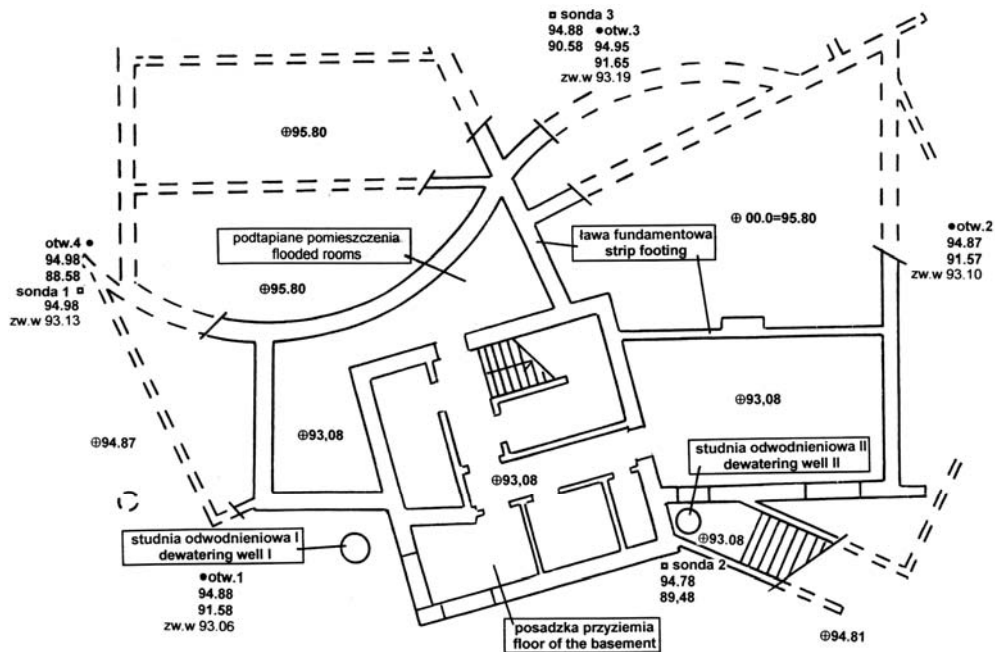
RYSUNEK 5. Plan badań geotechnicznych
 FIGURE 5. Geotechnical testing plan

Badania wykazały że w obrębie istniejących odwodnień i podziemnej kanalizacji sanitarnej do głębokości 5,2 m zaiegają piaski drobne, od 5,2 do 5,5 m – pospółka, a od 5,5 do 6,4 m – ponownie piaski drobne. Grunt do głębokości 4 m był w stanie luźnym ($I_D = 0,07-0,329$), a głębiej – w stanie średnio zagęszczonym ($I_D = 0,329-0,66$) i zagęszczonym ($I_D = 0,661-0,72$). Z drugiej strony budynku, gdzie podłozę było nienaruszone, grunt do głębokości 1 m był w stanie średnio zagęszczonym ($I_D = 0,33-0,66$), a głębiej – w stanie zagęszczonym ($I_D > 0,66$). Zwierciadło wody podziemnej układało się na rzędnych: otw. 1 – 93,06 m, otw. 2 – 93,10 m, otw. 3 – 93,19 m, otw. 4 – 93,13 m, i miało horyzont swobodny.

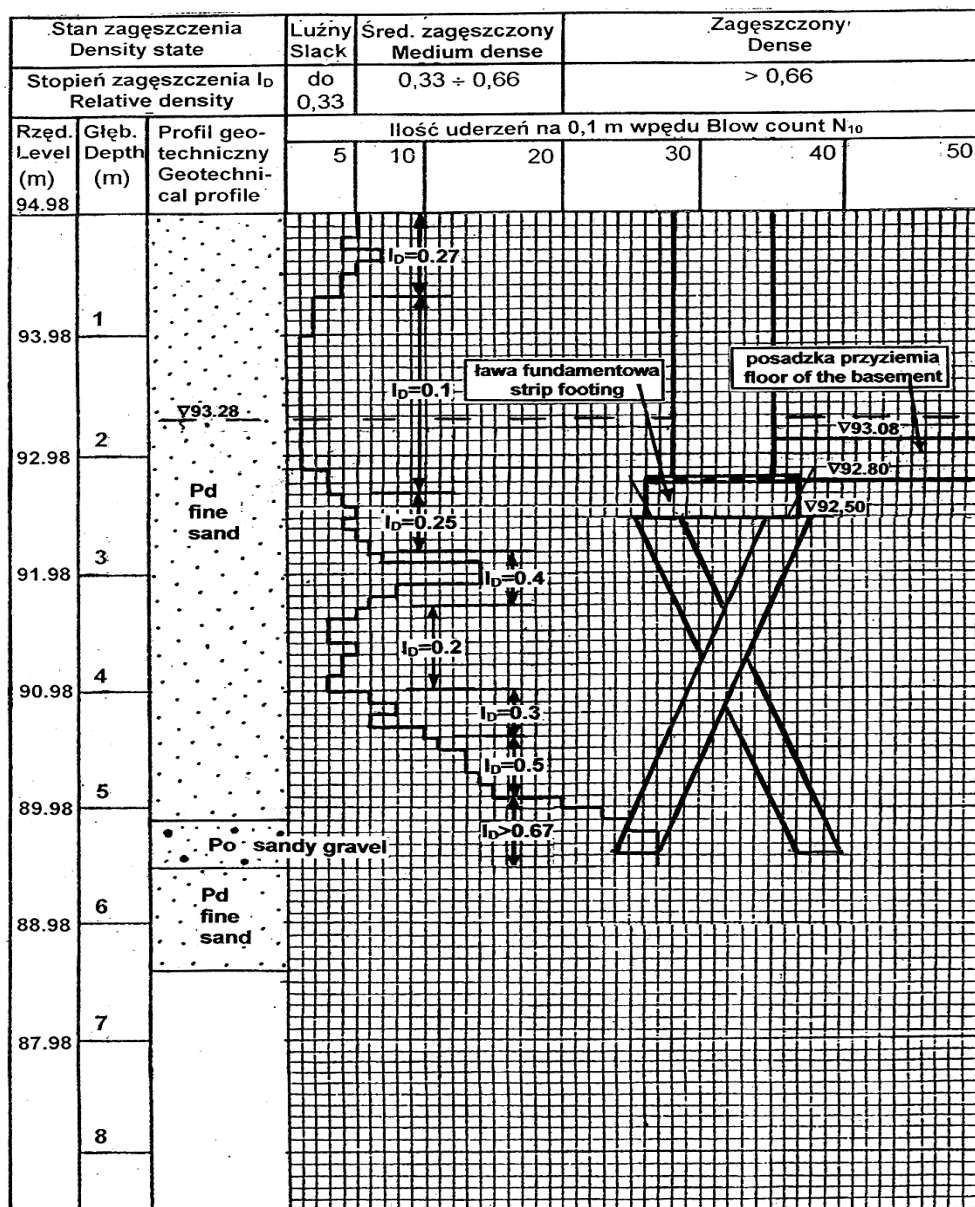
RYSUNEK 6. Propozycja wzmocnienia fundamentów kolumnami iniekcyjnymi
 FIGURE 6. Proposal of strengthening conditions footing using jet grouting columns

Dotychczasowe, niezgodne ze sztuką inżynierską sposoby odwodnienia, stanowiły zagrożenie stateczności budynku. Potwierdziły to badania geotechniczne, które wykazały, że w pierwszym etapie należało wzmocnić rozluźniony grunt pod ławami fundamentowymi. Zaproponowano metodę „jet grouting” za pomocą kolumn iniekcyjnych sięgających do głębokości 1 m w warstwy, których podłozę naturalne spełnia warunek określony stopniem zagęszczenia $I_D \geq 0,5$ (rys. 6). Po wzmocnieniu podłozą pod fundamentami można będzie podjąć decyzję dotyczącą drenażu budynku.

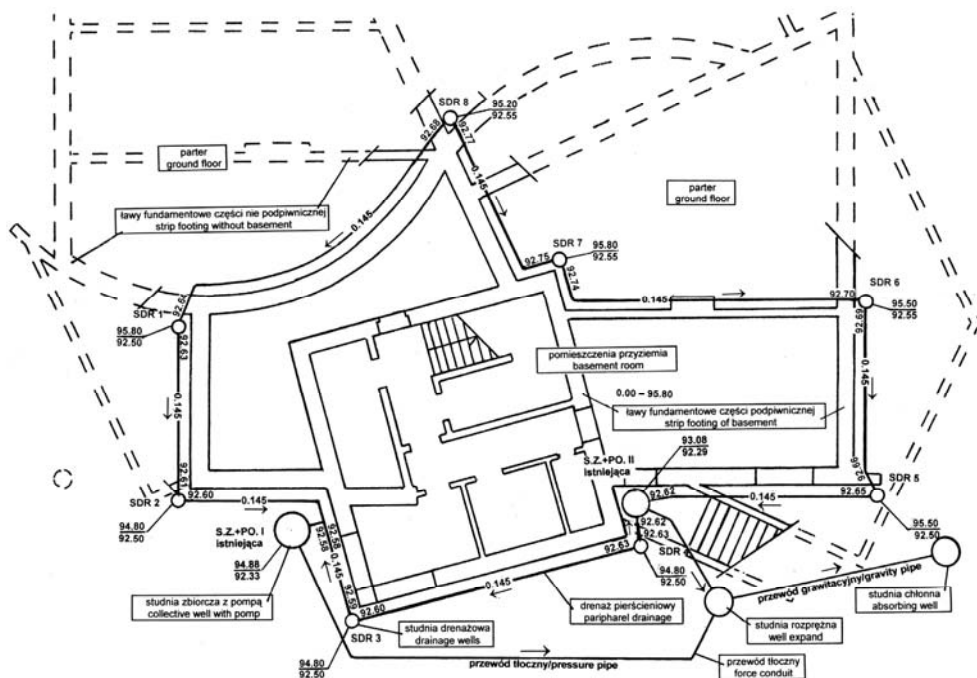
RYSUNEK 7. Plan pierścieniowego drenażu zewnętrznego
 FIGURE 7. The plan of peripheral drainage

Na skutek braku efektów uszczelnienia pomieszczeń przyziemia i podjętych wcześniej sposobów odwodnienia powróciła koncepcja wzmocnienia podłoża. Zaproponowano trwałe odwodnienia budynku za pomocą drenażu pierścieniowego zewnętrznego części podpiwniczonej (rys. 7). Jako studnie zbiorcze zostaną wykorzystane istniejące studnie żelbetowe po zasklepieniu otworów wlotowych. W studniach zainstaluje się pompy zatapialne z pływakowym sposobem regulacji poziomu. Wody drenażowe będą odprowadzane (do czasu wykonania ulicznej kanalizacji deszczowej) na teren własnej posesji do studni chłonnych.
