Przegląd Naukowy – Inżynieria i Kształtowanie Środowiska nr 4 (50), 2010: 58–66
(Prz. Nauk. Inż. Kszt. Środ. 4 (50), 2010)
Scientific Review – Engineering and Environmental Sciences No 4 (50), 2010: 58–66
(Sci. Rev. Eng. Env. Sci. 4 (50), 2010)

Urszula JASTRZĘBSKA, Janusz URBAŃSKI

Stan techniczny jazu Sosnówek na Kanale Augustowskim **Technical state of Sosnówek weir on the Augustów Canal**

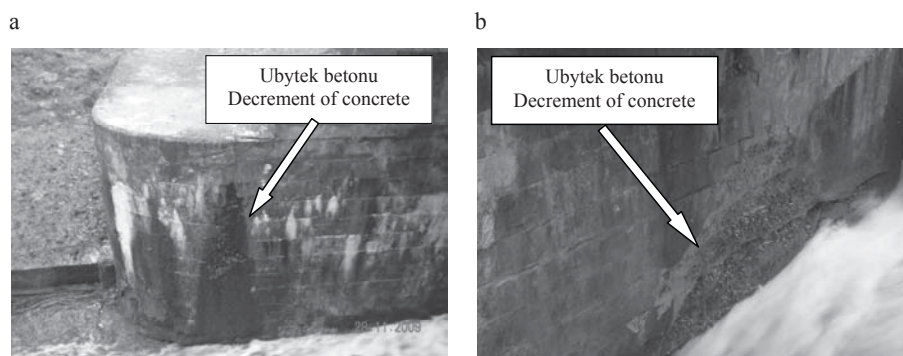
Prawy przyczółek jazu jest w złym stanie. Tynk naprawczy został w całości zniszczony, co spowodowało odkrycie betonowych bloków. Na rysunku 2a widoczny jest ubytek betonu o wymiarach około 40×15 cm, w którego górnej części znajduje się otwór, przez który

sączy się woda. W innej części przyczółka, znajdującej się pod mostem, ubytek o wymiarach około 50×30 cm spowodowany jest działaniem wody przepływającej przez jaz (rys. 2b). Prawy przyczółek wygląda nieestetycznie, a zmiany na nim będą się pogłębiać pod wpływem działania wody.

RYSUNEK 2. Widok prawego przyczółka jazu od strony niecki wypadowej: a – ubytki betonu w górnej części, b – ubytki betonu w dolnej części

FIGURE 2. View of right abutments of weir from stilling basin: a – decrement of concrete in upper part, b – decrement of concrete in down part

Jaz Sosnówek nie jest zagrożony utratą stateczności, w obrębie budowli nie widać zmian związanych z osiadaniem. Ze względu na nieestetyczny wygląd remontu wymagają przyczółki jazu, na których widoczne są rysy, spękania i ubytki betonu. Również most drogowy powinien być wyremontowany, wygląda nieestetycznie i wykazuje oznaki wieloletniego użytkowania. Deski

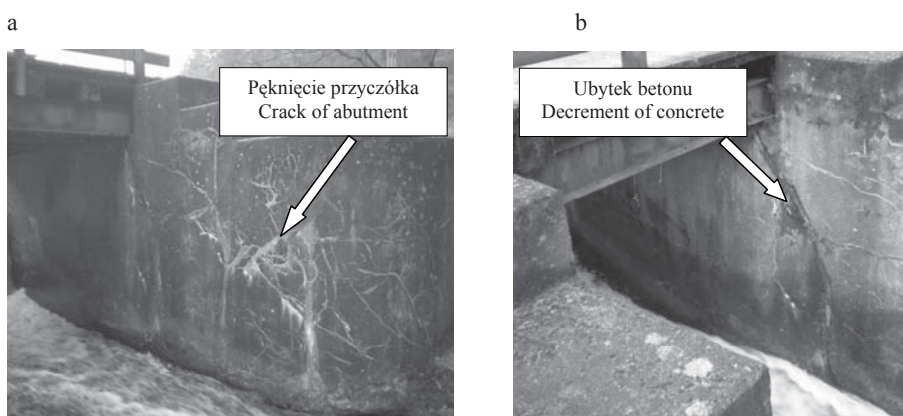
Lewy przyczółek jazu jest w lepszym stanie niż prawy (rys. 3). Widoczne są spękania i rysy, które nie zagrażają sta-

RYSUNEK 3. Widok lewego przyczółka jazu od strony niecki wypadowej: a – spękania i rysy na ścianie przyczółka, b – ubytki betonu w górnej części

FIGURE 3. View of left abutment of weir from stilling basin: a – scratches and craches on the wall of abutment, b – decrement of concrete in upper part

teczności, jednak sprawiają, że wygląd przyczółka jest nieestetyczny. Od strony stanowiska dolnego widać również, że oba przyczółki podmywane są przez rwącą wodę. Również przy zamknięciach w górnych częściach przyczółków widoczne są ubytki betonu.

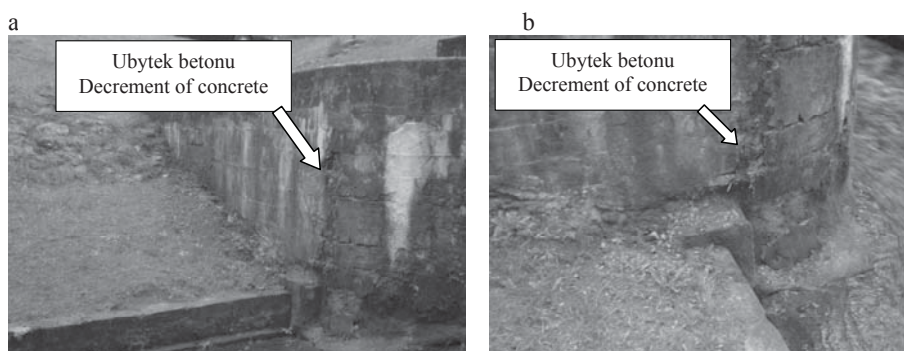
zniszczona jest powierzchnia tynku i widoczne są bloki betonowe (rys. 4). Ubytki betonu są konsekwencją działania zarówno wody przesiąkającej od strony gruntu, jak i wody przepływającej z dużą prędkością przez budowlę.

RYSUNEK 4. Ubytki betonu na powierzchni prawego skrzydła jazu od strony niecki wypadowej
FIGURE 4. Decrement of concrete on right wing of weir from stilling basin

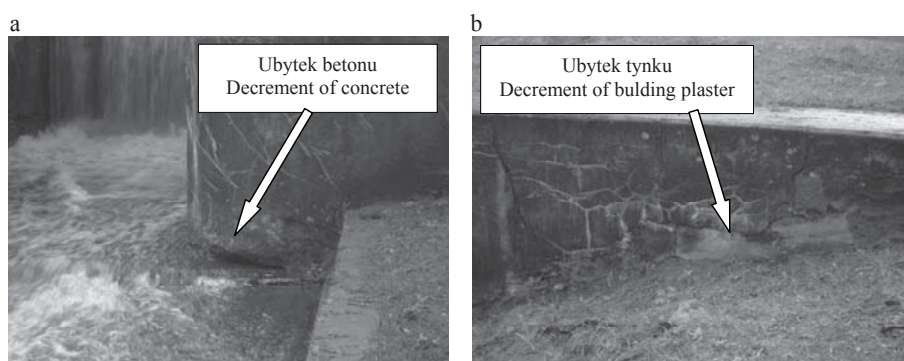
Na lewym skrzydle widoczne są spękania w różnych kierunkach (rys. 5a), jak również ubytki tynku budowlanego (rys. 5b). Ogólnie stan obu skrzydeł jest niezadowolający, a wygląd nieestetyczny. Oba skrzydła jazu w dolnych częściach ścian, na styku ze skarpami, porośnięte są mchem. W wielu miejscach widoczne są ubytki betonu, zacieki i spękania.

RYSUNEK 5. Widok lewego skrzydła jazu w dolnym stanowisku: a – ubytki betonu, b – ubytki tynku
FIGURE 5. View of left wing of weir in downstream: a – decrements of concrete, b – decrements of bulding plaster

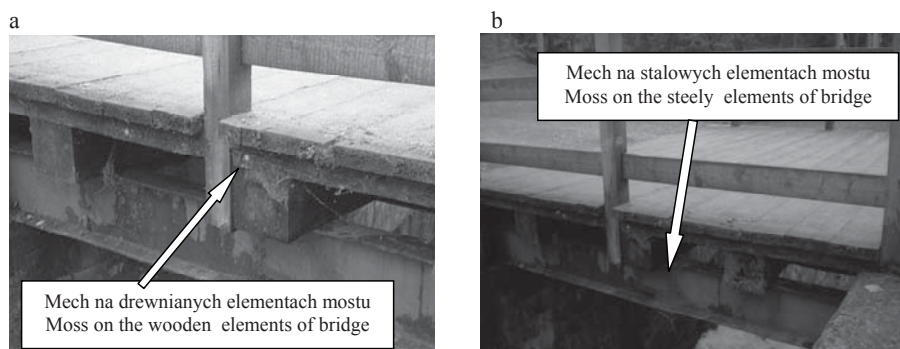
Most nad jazem (rys. 6) o nawierzchni drewnianej ułożony jest na stalowych belkach. Deski sosnowe mają grubość w dolnej warstwie 8 cm, a w górnej 5 cm. Drewniane elementy nawierzchni mostu i balustrad są w dość dobrym stanie, jednak wykazują oznaki wieloletniej eksploatacji i oddziaływania na nie wilgotnego powietrza. Natomiast stalowe elementy konstrukcji mostu (dwuteowniki), ułożone na poprzecznicach o wymiarach 20×20 cm, nie wykazują niekorzyst-

nych zmian. Jedynie w niektórych miejscach pokryte są mchem (rys. 6).

RYSUNEK 6. Widok mostu od strony dolnego stanowiska
FIGURE 6. View of bridge from downstream side

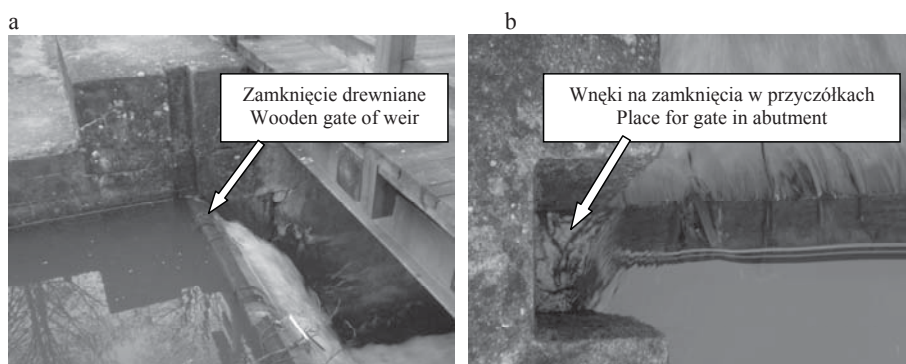
Szandorowe zamknięcie jazu (rys. 7) skonstruowane jest z desek o grubości 7 cm, założonych w betonowych wnękach przyczółków o głębokości 10 cm i szerokości 15 cm. Poszczególne deski wyjmowane są w przypadku pojawienia się wielkich wód za pomocą bosaka. Deski są w dobrym stanie, nie są powyginane, a wnęki nie wykazują ubytków.

RYSUNEK 7. Zamknięcie jazu
FIGURE 7. Gate of weir

stanowiące elementy zamknięcia otworu przelewowego są w dobrym stanie, jednak przy remoncie budowli można je zastąpić nowymi. Wymiany wymagają przede wszystkim deski na dnie wypadu. W przypadku remontu budowli można byłoby zastąpić je blokami betonowymi lub narzutem kamiennym.

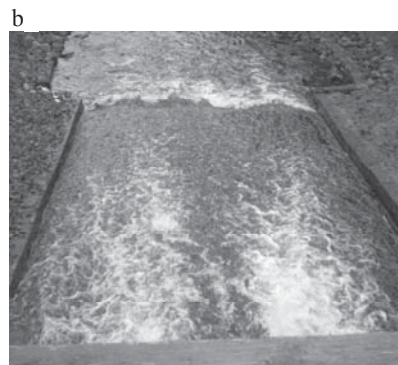
Wypad budowli (rys. 8) zbudowany jest z desek sosnowych o wymiarach 5×15 cm, ułożonych na dnie o nachyleniu 0,03%. Pionowe ściany boczne koryta na długości wypadu zbudowane są z bloków betonowych wysokości 40 cm. Deski są w złym stanie i wymagają wymiany. Natomiast ściany boczne w niektórych miejscach wykazują ubytki betonu, przesunięcia niektórych elementów w przekroju rozszerzenia się cieku (rys. 9), porośnięte są mchem i wyglądają nieestetycznie.

RYSUNEK 8. Dolne stanowisko jazu: a – widok od strony koryta odpływowego, b – widok z mostu
FIGURE 8. Downstream of weir: a – view from downstream side, b – view from the bridge

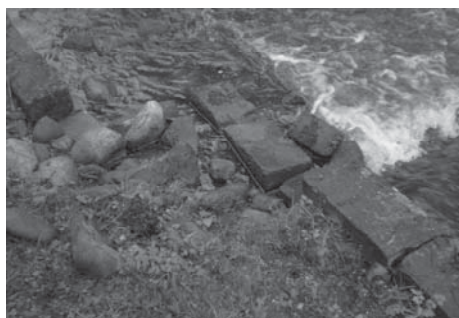
RYSUNEK 9. Destabilizacja bloków betonowych na końcu wypadu jazu
FIGURE 9. Destabilization of blocks on the end of stilling basin

Uzupełnienia i naprawy wymagają ścianki ubezpieczające skarpy na końcu wypadu, w miejscu rozszerzenia koryta. Ich wygląd jest nieestetyczny ze względu na ubytki betonu i przemieszczenia bloków betonowych. Należy również przeprowadzić remont umocnień skarp koryta na odpływie, ponieważ elementy ubezpieczeń są zniszczone i skuteczność ochrony brzegów jest ograniczona. Ubytki faszyny należy uzupełnić, a zmurszałe pale wymienić na nowe.

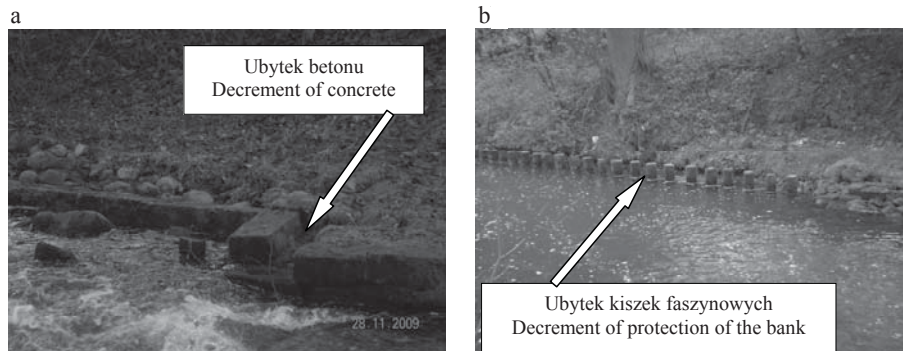
Dno koryta na odpływie ubezpieczono narzutem kamiennym na długości kilkunastu metrów, a skarpy w dolnym ich pasie umocniono betonowymi blokami i kamieniami (rys. 10a). Bloki porośnięte są mchem i wykazują ubytki. Natomiast część skarp w górnym pasie (rys. 10b) umocniono palami drewnianymi o średnicy 18–20 cm, w rozstawie 40 cm, za którymi widoczne są resztki kiszek faszynowych. Ubezpieczenie skarp nie jest wystarczające i nie chroni skutecznie brzegów przed erozją. Zniszczeniu uległy przede wszystkim kiszki faszynowe, zabezpieczające brzegi koryta.

RYSUNEK 10. Ubezpieczenie kanału odpływowego: a – na wypadzie jazu, b – poniżej wypadu
 FIGURE 10. Protection of outflowing canal: a – on the stilling basin, b – behind the stilling basin
