ZNISZCZENIE ZBIORNIKA RETENCYJNO- -ODPAROWUJĄCEGO W TRAKCIE BUDOWY A PROBLEMY PROJEKTOWANIA GEOTECHNICZNEGO

Streszczenie. W artykule przedstawiono problemy projektowania geotechnicznego dla przypadku awarii zbiornika retencyjno-odparowującego. Szczególną uwagę zwrócono na jakość rozpoznania warunków gruntowych i rozpoznanie geotechniczne. Dla inwestycji nie przeprowadzono oceny warunków geologiczno-inżynierskich wraz z prognozą wpływu inwestycji i robót geotechnicznych na środowisko. Projekt obiektu wykonano poprawnie na poziomie standardowych rozwiązań. Zniszczenie konstrukcji zbiornika nastąpiło nagle w fazie końcowej realizacji, bezpośrednio przed zakończeniem prac. Brak informacji geologiczno-inżynierskich wykazuje, że geotechniczne warunki posadowienia powinny być w analizowanym przypadku opracowywane ściśle z wymogami Eurokodu 7 i obowiązującymi przepisami, stosownie do charakteru obiektu.

FAILURE OF THE RETENTION RESERVOIR DURING THE CONSTRUCTION AND SOME GEOTECHNICAL PROBLEMS OF DESIGN

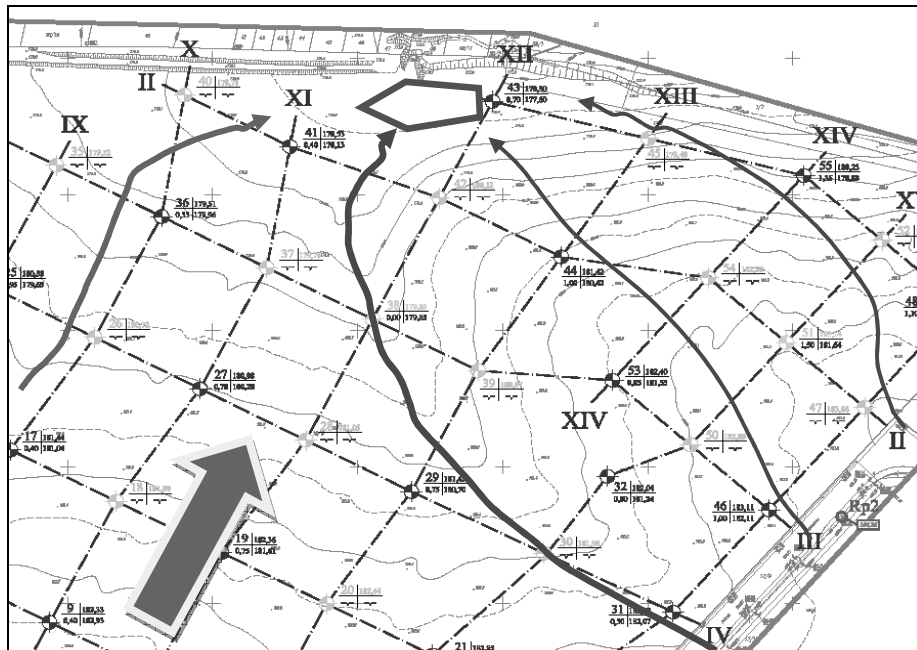
Rys. 2. Lokalizacja zbiornika, geotechnicznych punktów badawczych i zasadnicze kierunki splywu powierzchniowego
 Fig. 2. Location of reservoir and geotechnical research points, the main lines of surface runoff

Lokalizację punktów badawczych do przedsięwzięcia przedstawiono na rysunku 2. Jak wynika z analizy danych geotechnicznych, rozpoznanie warunków gruntowo-wodnych było wykonane fragmentarycznie, w stopniu wystarczającym dla obiektów kubaturowych – hal. Nie objęło natomiast ściśle obszaru zrealizowanego zbiornika. Można uznać, że projektując i budując zbiornik, nie doceniono warunków gruntowych dla celów projektowych – dysponowano danymi geotechnicznymi podłoża, których nieuzupełniono na etapie projektu. Rozpoznanie geotechniczne dla całości przedsięwzięcia ujęte w dokumentacji nie objęło podłoża i bezpośredniego otoczenia zbiornika! Najbliższe punkty badań odległe były około 30 m od niecki zbiornika.

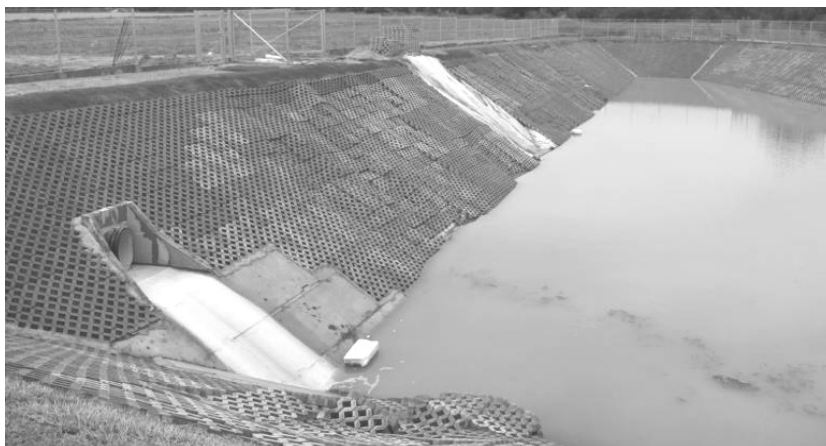
06.07: Deszcz nawalny w rejonie. Zbiornik zalany do wysokości odpływu, woda zawiera zawiesinę z częściami spławianymi gruntów działki (rys. 3).

Rys. 3. Widok zbiornika dzień po deszczu nawalnym, przed odpompowaniem wody
 Fig. 3. Reservoir one day after rainfall, before dewatering

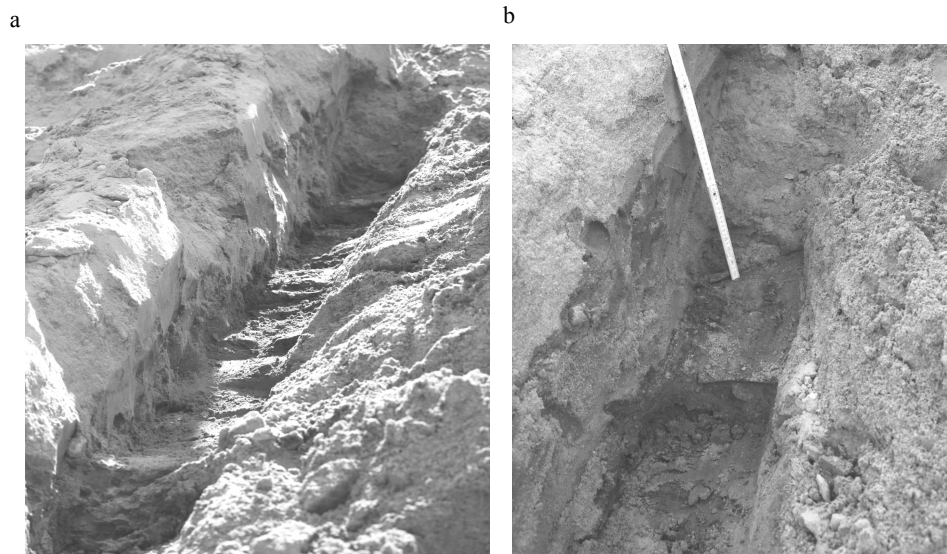
Od powierzchni górnego naziomu do głębokości 2,80 m stwierdzono występowanie gruntów niespoistych dobrze przepuszczalnych, tj. piasków średnich ze żwirami, oraz lamin gliniastych w stanie plastycznym, z obfitymi sączeniami wody (rys. 4).

Utwory nasypowe, niespoiste wbudowano w trakcie końcowych robót ziemnych na obiekcie w górną strefę przypowierzchniową terenu otaczającego zbiornik. Budowa i warunki geotechniczne, jakie występują w miejscu awarii, zostały zilustrowane na przekroju geotechnicznym (rys. 5) oraz na rysunku 4. W obrębie utworów piaszczystych na skarpach zbiornika, 7 dni po awarii, stwierdzono wypływającą wodę bezpośrednio po stropie glin (rys. 4)

Rys. 4. Wykop: a – szurf badawczy skarpy zbiornika, b – widoczna warstwa piasków z sączeniami
 Fig. 4. Research: a – excavation in slope reservoir, b – visible layer of sand with groundwater

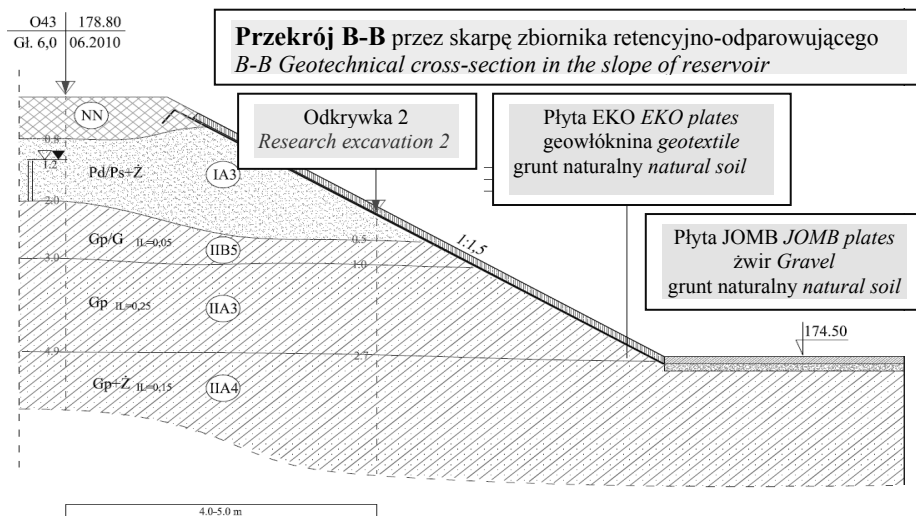
Rys. 5. Charakterystyczny przekrój geotechniczny przez zniszczoną skarpe południową zbiornika wodnego określony po awarii
 Fig. 5. Characteristic geotechnical cross-section in the damaged southern slope of reservoir after failure

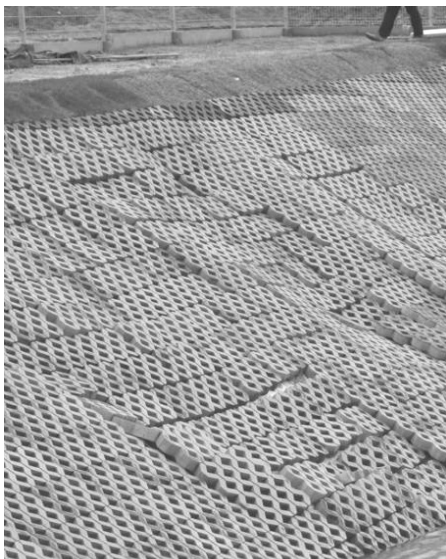
- zsuniecie się i rozklinowanie betonowych elementów ochronnych (płyt azurowych) skarp zbiornika retencyjnego na długości około 80 m.b. i wysokości 8,25 m,
- rozmycie ciągle gruntów naturalnych i skarp nasypu od strony ulicy na powierzchni 30 m.b. × 1 m (wysokości) nasyp z gliny + humus,
- zerwanie geowłókniny separacyjnej,

Rys. 6. Przykład zniszczeń (awarii) ścian zbiornika: a – wschodniej, b – południowej

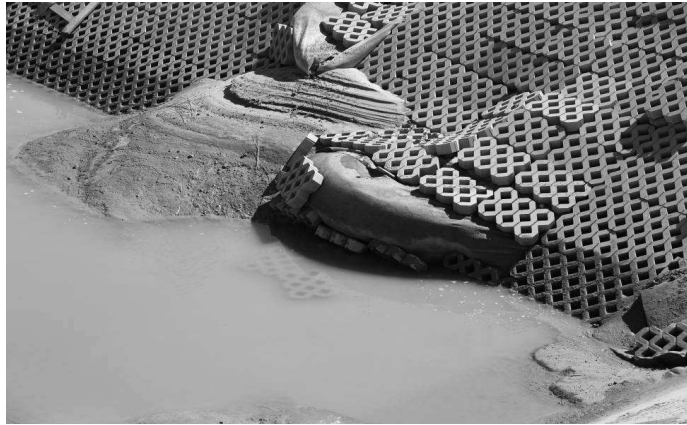
- całkowite wypłukanie piasków podsypki na skarpach zbiornika,
- zamulenie całkowite strefy dna zbiornika,
- naruszenie stateczności płyty dennej po stronie awarii skarp,
- obsunięcie elementów ażurowych typu „EKO” (lekkich, o wymiarach: $0,60 \times 0,40 \times 0,10$ m) praktycznie na całym obwodzie skarp zbiornika,
- przemieszczenie i uszkodzenie płyt typu „JOMB” (ciężkich),
- rozmycie oraz zniszczenie rowów drenażu i rowu odbierającego,
- zniszczenie geowłókniny na większości powierzchni zbiornika.

Rys. 7. Widok zniszczeń zbiornika – sływ gruntu wraz z płytami, naruszenie geowłókniny, stożki napływe na dnie zbiornika (stan po odpompowaniu wody, 24.07.2012)

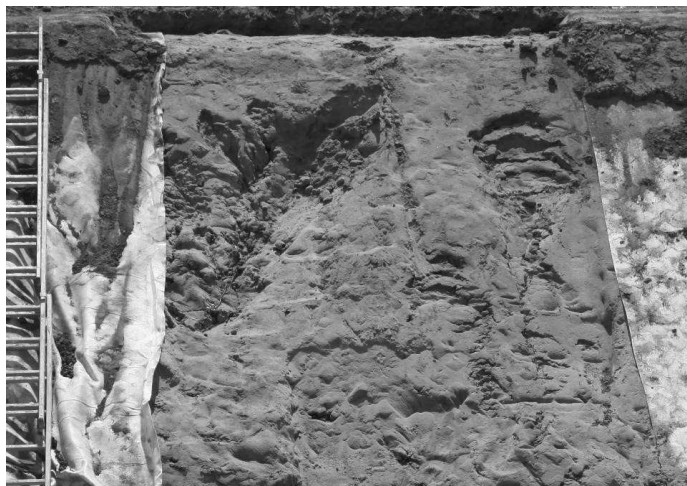
Rys. 8. Widok erozyjnej destrukcji skarpy zbiornika i wyłobień z lokalnymi splywami i usuwiskami gruntu (stan po odpompowaniu wody, 24.07.2012)
