Przegląd Naukowy – Inżynieria i Kształtowanie Środowiska nr 60, 2013: 208–221

### **Osuszenie murów fundamentowych i odwodnienie gruntu przyległego do pałacu Ursyna Niemcewicza**

### **Foundation walls drying and dewatering of soil adjacent to the Ursyn Niemcewicz Palace**

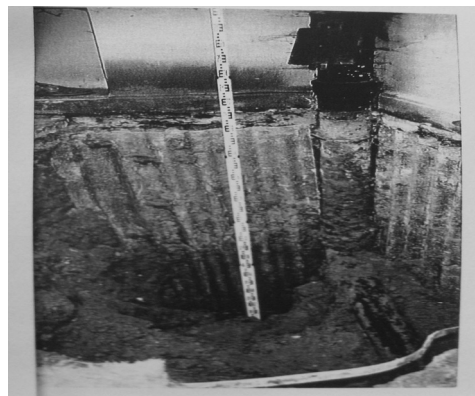
RYSUNEK 2. Izolacja muru fundamentowego za pomocą płyt falistych

gruntem zasypowym. Górna krawędź płyt znajdowała się 0,2 m poniżej spodu opaski z płyt chodnikowych wokół budynku (rys. 2). Płyty chodnikowe ułożone były na podsypce z piasku średniego. W taki sam sposób zabezpieczano cały pałac, co potwierdzono w dodatkowych dwóch odkrywkach o głębokości 0,8 m (rys. 3).

Przyjęte rozwiązanie ułatwiło dopływ wód opadowych z obsypki w przestrzeń między płytami falistymi a ścianą muru. Ponieważ budynek nie miał drenażu, więc takie zabezpieczenie spowodowało odwrotny skutek od zamierzonego. Mury fundamentowe, zamiast być chronione przed wilgocią, ulegały podtopieniu, a wody infiltracyjne po spiętrzeniu penetrowały poprzez spoiny wapienne do pomieszczeń przyziemia. Zakres podtopień obejmował praktycznie wszystkie wewnętrzne ściany pomieszczeń przyziemia, w tym mury wewnętrzne i ceglana posadzka. Grunt zasypowy przy płytach falistych stanowiły piaski gliniaste, gliny piaszczyste i pyły piaszczyste przewarstwione gruzem ceglany i fragmentami dawnych okładzin cokołu pałacu z piaskowca. Grunty były w stanie plastycznym, o stopniu plastyczności  $I_L = 0,25 - 0,43$ , miejscami na głębokości od 1,0 m do spodu ławy fundamentowej w stanie miękkoplastycznym  $I_L = 0,5 - 0,85$ .

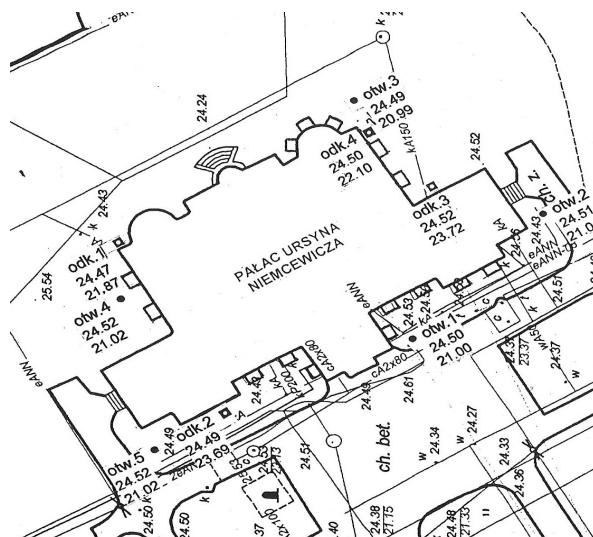
RYSUNEK 3. Plan badań geotechnicznych

W ramach badań geotechnicznych, oprócz trzech odkrywek, wykonano pięć otworów wiertniczych o głębokości 3,5 m, czyli 1,0 m poniżej spodu ław ścian fundamentowych. Zlokalizowano je w gruntach naturalnych, średnio w odległości 2,8 m od obiektu (rys. 3). W pobranych próbkach określono według PN-88/B-04481: wilgotność naturalną gruntów ( $w_n$ ), rodzaj gruntu na podstawie krzywej uziarnienia, granice konsystencji gruntów spoistych ( $w_p$ ) i ( $w_L$ ), współczynniki filtracji gruntów ( $k_{10}$ ). Badania wykazały, że do 0,5 m od powierzchni terenu zalegają grun-

ty nasypowe z odpadami budowlanymi, a od 0,5–1,9 m – piaski gliniaste i pyły piaszczyste. Od 1,9 m do głębokości rozpoznania 3,5 m znajdują się gliny piaszczyste. Grunty są w stanie półzwałnym i twar doplastycznym ( $I_L = -0,12 - 0,2$ ), współczynniki filtracji wynoszą  $k_{10} = 0,012 - 1,02 \text{ m} \cdot \text{d}^{-1}$ . Osady rodzime do głębokości rozpoznania zostały zdeponowane w okresie zlodowacenia Wkry. W trakcie wierceń wody podziemnej w otworach nie stwierdzono. Wynika z tego, że główną przyczyną podtopień muru były opady infiltrujące gruntem zasypowym przyległym do płyt falistych i szczelinami między płytami a murem przyziemia oraz przez dna świetlików okiennych. Dodatkowym źródłem podtopienia były zatkane listowiem niektóre pionowe rynny spustowe, gdzie spiętrzona woda, poprzez nieszczelne złącza rur, spływała po ścianach do gruntu.

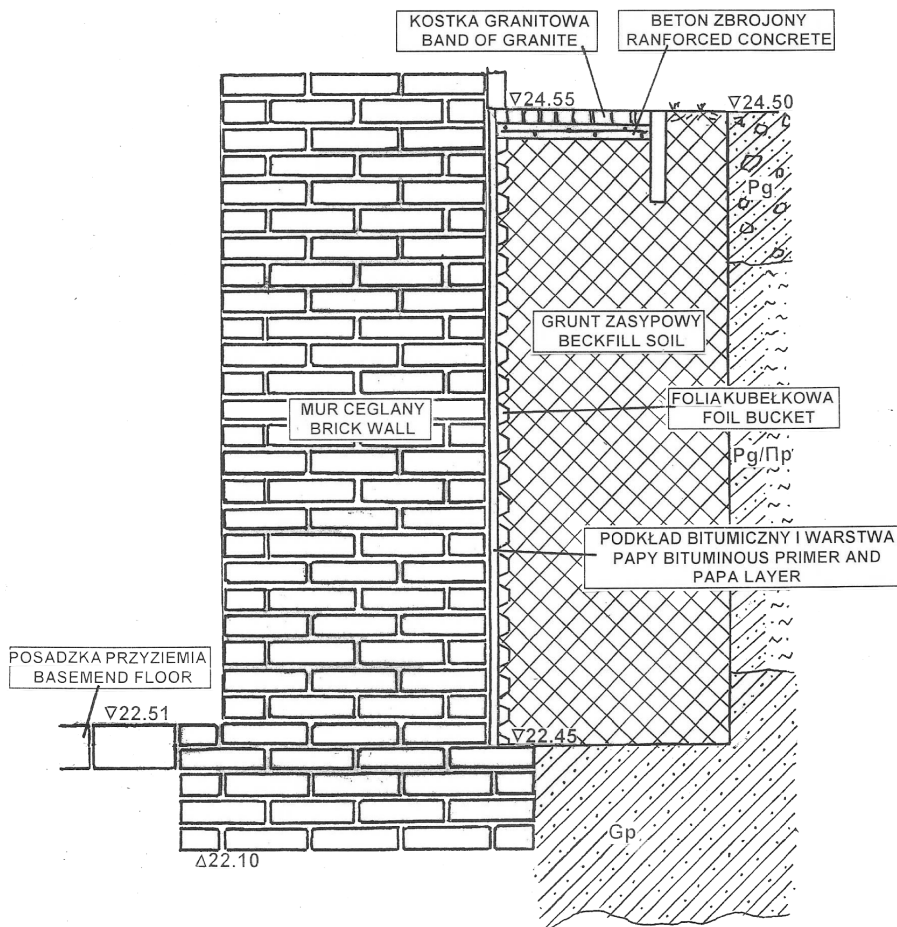
RYSUNEK 6. Aktualna izolacja muru za pomocą papy i folii kubelkowej  
 FIGURE 6. Existing wall insulation using paper and foil buckets

Po wykonaniu w 2012 roku odkrywki na zewnątrz muru fundamentowego stwierdzono, że izolacja jest w dobrym stanie. Jednak między izolacją a folią kubelkową znajdowały się krople wody, co świadczy o braku cyrkulacji powietrza w przestrzeni między kubelkami folii. Znaczny wpływ na zawilgocenie ma odprowadzenie wody opadowej z powierzchni świetlików okiennych

do gruntu. Woda ta zamknięta między ścianami fundamentowymi świetlików infiltruje w pory fug muru pałacu poniżej okien pomieszczeń przyziemia. Wzrost wilgotności pogłębia się również z powodu różnicy temperatury między nagrzanymi murami od strony pomieszczeń przyziemia a chłodnym środowiskiem gruntowo-wodnym na zewnątrz muru. Z przeprowadzonych obserwacji i badań wynika, że głównymi przyczyna-

nięto płyty faliste wraz z fragmentami starej papy i przylegający do muru grunt. Na oczyszczonej powierzchni naniesiono warstwę bitumiczną, na nią papę bitumiczną i warstwę folii kubelkowej (rys. 6). Całość zasypano gruntem wcześniej wydobytym z wykopu. Grunty stanowiły piaski gliniaste, pyły piaszczyste, pyły i gliny piaszczyste. Zasypkę wykopu prowadzono warstwami, z zagęszczeniem do wartości wskaźnika zagęszczenia  $I_s \geq 0,92$ . Dokoła ścian zewnętrznych wykonano opaskę przeciwdeszczową dwuwarstwową. Warstwę dolną z betonu zbrojonego o grubości 0,12 m, a warstwę górną z kostki granitowej o grubości

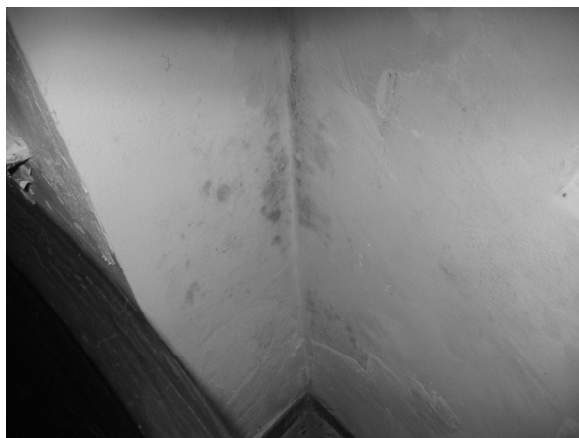
RYSUNEK 7. Zawilgocenie muru pomieszczeń przyziemia pałacu  
FIGURE 7. Water damage of the wall of the palace basement rooms

0,08 m. Świetliki odwodniono za pomocą wpustu deszczowego z odprowadzeniem wody do gruntu powyżej dna muru. Po 13 latach działania zabezpieczenia zawilgocenia wewnątrz pałacu wystąpiły ponownie (rys. 7).

mi nadmiernej wilgotności murów fundamentowych pałacu jest brak osuszania przed wykonaniem kolejnych zabezpieczeń przeciwwodnych i przeciwwilgociowych, wentylacji bieżącej, instalacji zapewniającej stałą temperaturę ścian, systemu odwodnienia wód powierzchniowych infiltrujących przez grunt zasypowy ścian i instalacje sanitarne podziemne (Matusiewicz 2011).

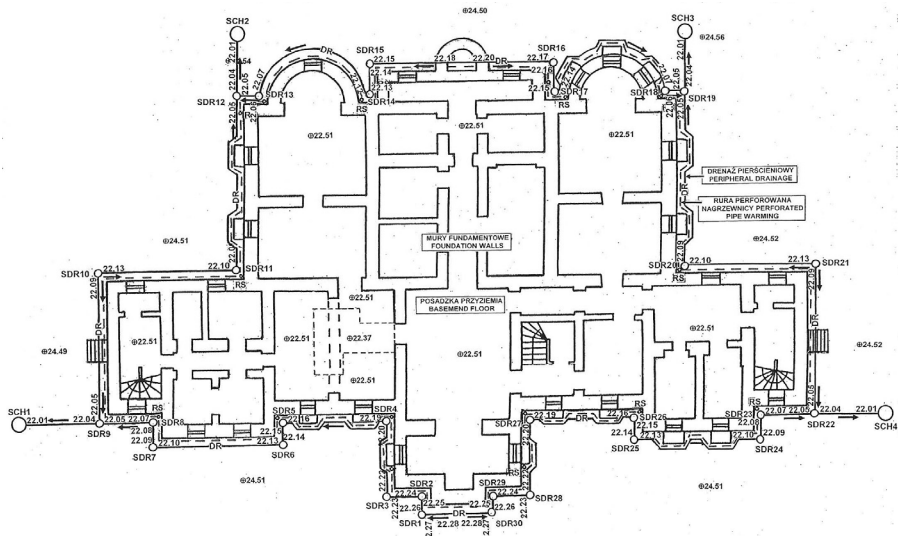
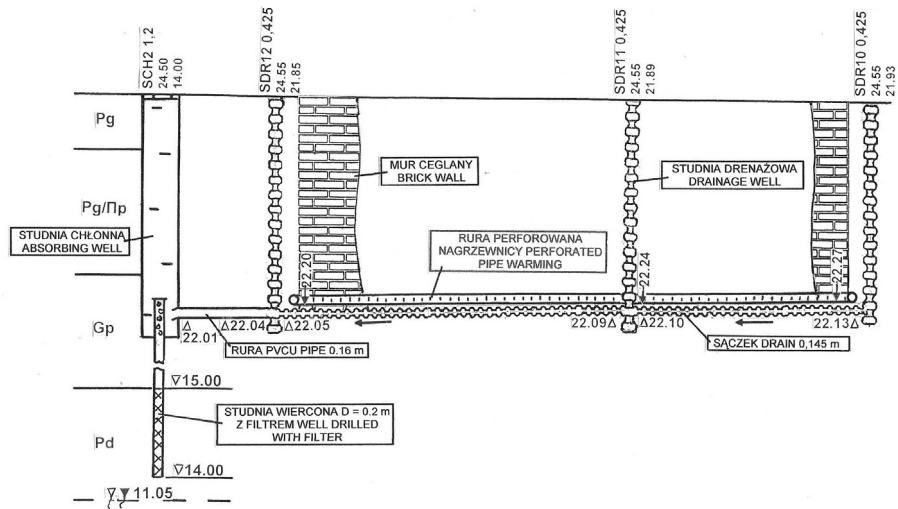
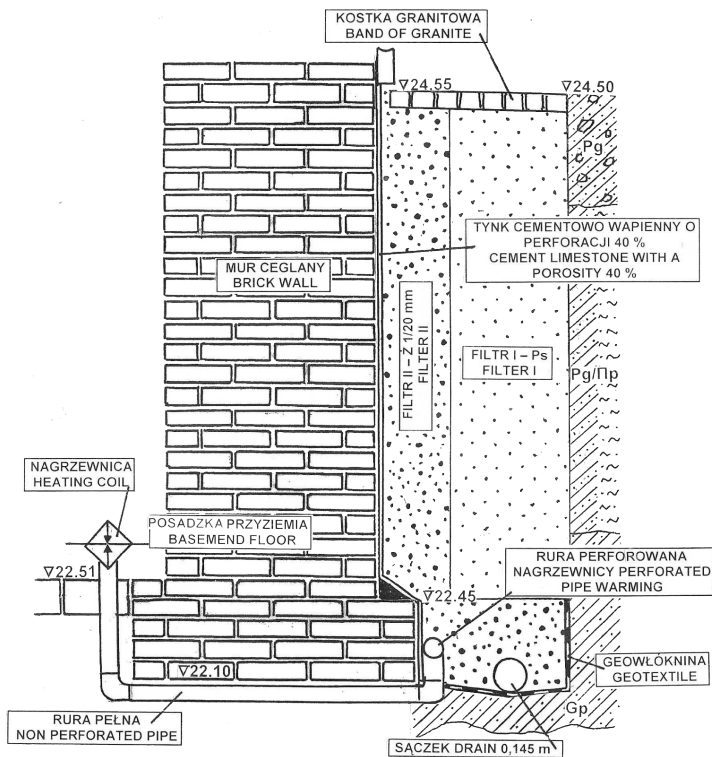
RYSUNEK 9. Plan drenażu ze studnią chłonną i rurą grzewczą  
 FIGURE 9. Plan a well drainage and pipe hot warming

RYSUNEK 10. Profil drenażu ze studnią chłonną i rurą grzewczą  
 FIGURE 10. Profile a well drainage and pipe hot warming

RYSUNEK 11. Drenaż z filtrem i osuszenie muru za pomocą nagrzewnicy  
 FIGURE 11. Drainage and filter and drying by heading of the wall

Jeżeli mury fundamentowe oraz instalacje podziemne obsługujące obiekt posadowione w gruntach mineralnych spoistych podtapiane są wodami opadowymi infiltrującymi przez grunty zasypowe, to proponuje się drenaż pierścieniowy zewnętrzny z filtrem, odprowadzenie wód drenażowych do studni chłonnych oraz trwały system osuszania za pomocą nagrzewnicy. Plan systemu odwadniająco-osuszającego pokazano na rysunku 9, a wycinek profilu podłużnego drenażu – na rysunku 10. Chronione mury należy pokryć tynkiem cementowo-wapiennym o perforacji 40%, co zwiększy efekt osuszania. Nagrzewnice można umieścić wewnątrz lub na zewnątrz obiektu (rys. 11). Drenaż w przypadku pałacu, ze względu na grunty spoiste podłoża (Pg, Pp, Gp), powinien być zabezpieczony przed zamuleniem filtrem dwuwarstwowym, określonym według Terzaghiego (rys. 12) – Sokołowski i Żbikowski (1993).
