ZABUDOWA TECHNICZNA I ROŚLINNA WĄWOZU (OPOKA DUŻA) *

Stefan Ziernicki |, Tadeusz Węgorzek, Joanna Kucyper

Katedra Melioracji i Budownictwa Rolniczego AR — Lublin

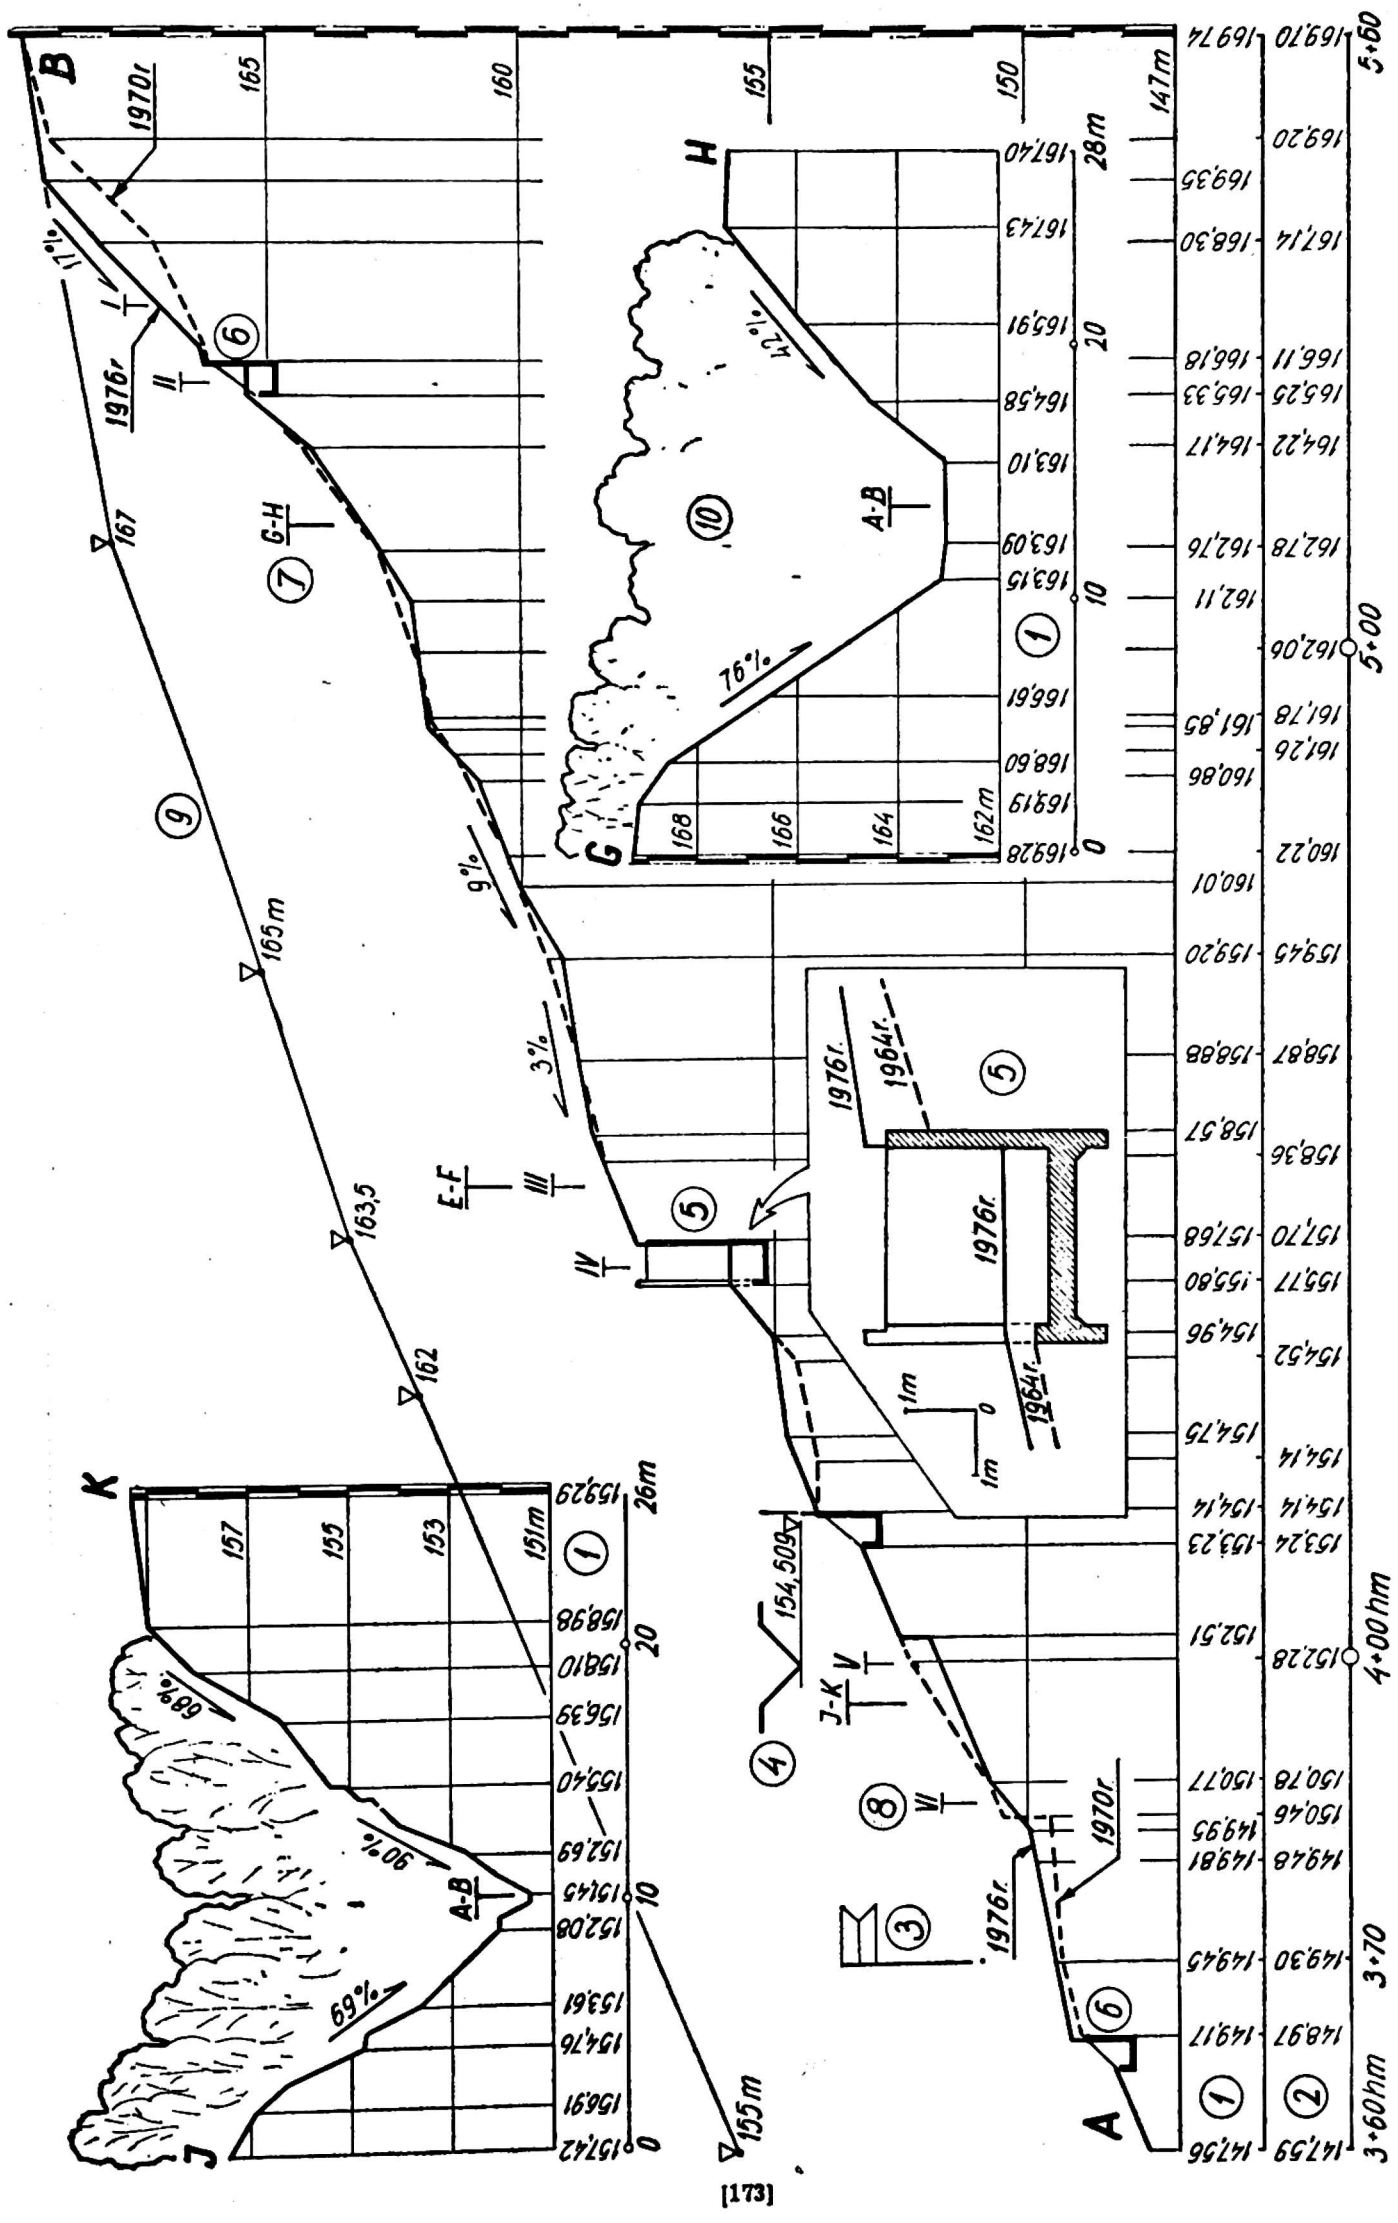
Rys. 3. Przekrój podłużny oraz przekroje poprzeczne wążowu

W 1970 r. w wąwozie 3a, poniżej przelewu, w dniu znajdował się próg erozyjny o wysokości ok. 1 m (rys. 3). Nie wykazywał on tendencji do przesuwania się w górę wąwozu, a wręcz przeciwnie ulegał zamulaniu. Spowodowane to było między innymi tym, że czoło progu stanowiła skała wapienna, która w odkrywce nr VI (rys. 3) występuje już na głębokości 5 cm. Jednak po dość intensywnym spływie w 1972 r. powyżej tego uskoku dno zostało rozmyte na długości kilku metrów i powstał próg erozyjny o wysokości ok. 30 cm. Do jego powstania, oprócz silnego spływu przyczyniła się także zrywka drewna pozyskiwanego w wąwozie przez rolników. W wyniku ciągnięcia pnia drzewa dnem wąwozu, powstało zagłębienie w formie żłobiny erozyjnej, co ułatwiło rozmyw. W październiku 1976 r. próg erozyjny zbliżył się do przelewu na odległość 9 m i osiągnął wysokość 60 cm. Natomiast próg istniejący w 1970 r. został całkowicie zlikwidowany przez zmycie jego górnej części i zamulenie dolnego odcinka dna (rys. 3).

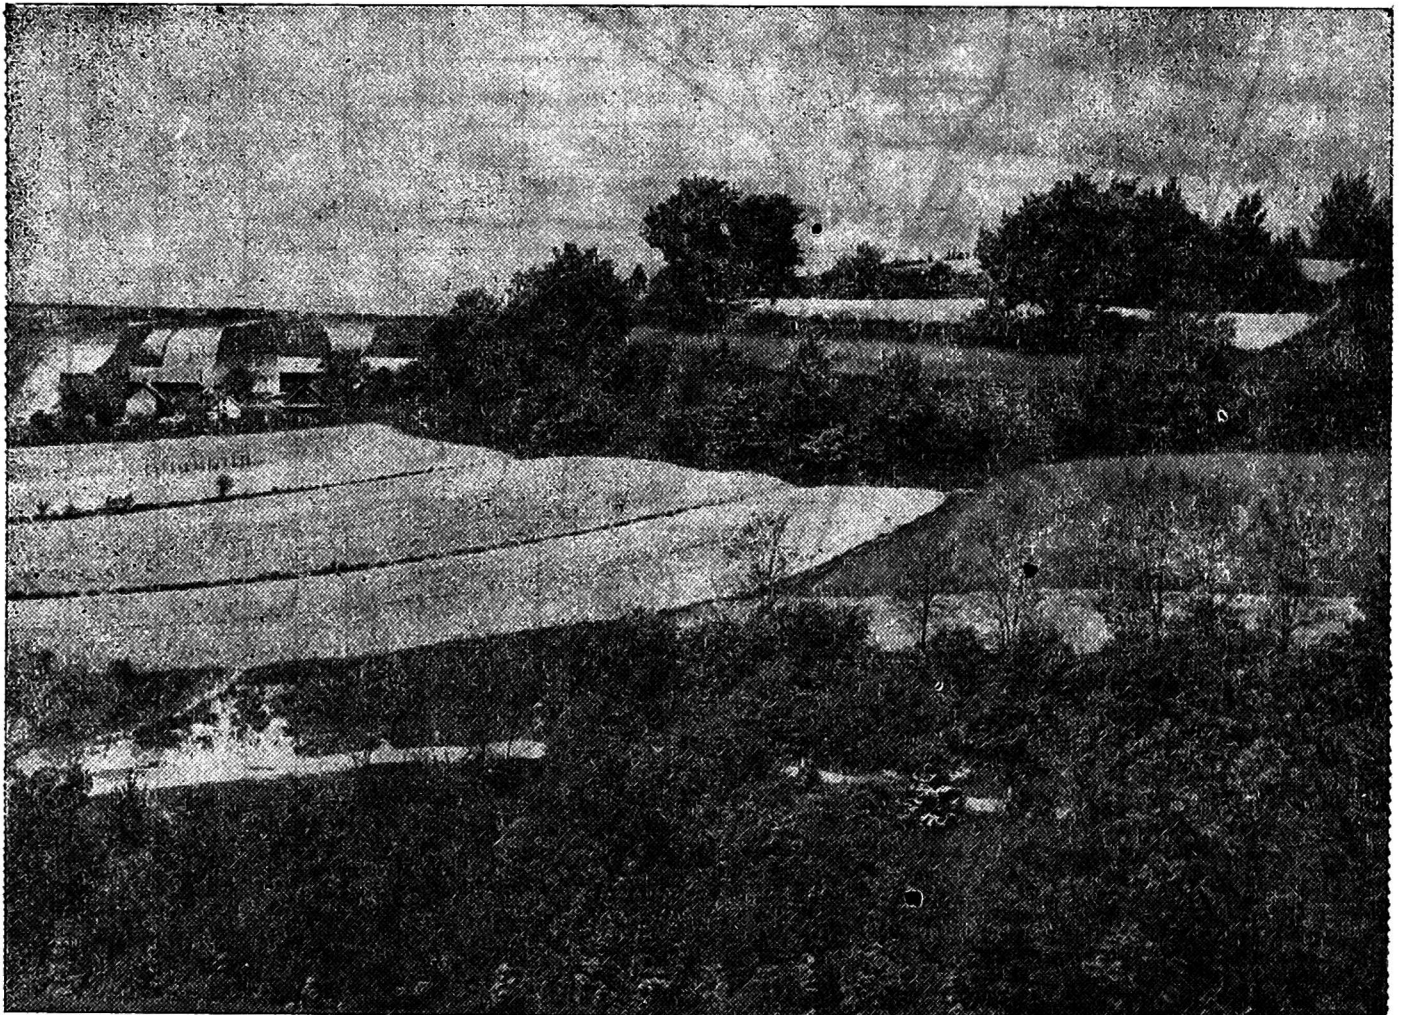
Rys. 4. Starasowane zbocze doliny. U dołu widoczna nieumocniona droga i zbocze zadrzewionego wąwozu. 1975 r. Fot. S. Ziernicki

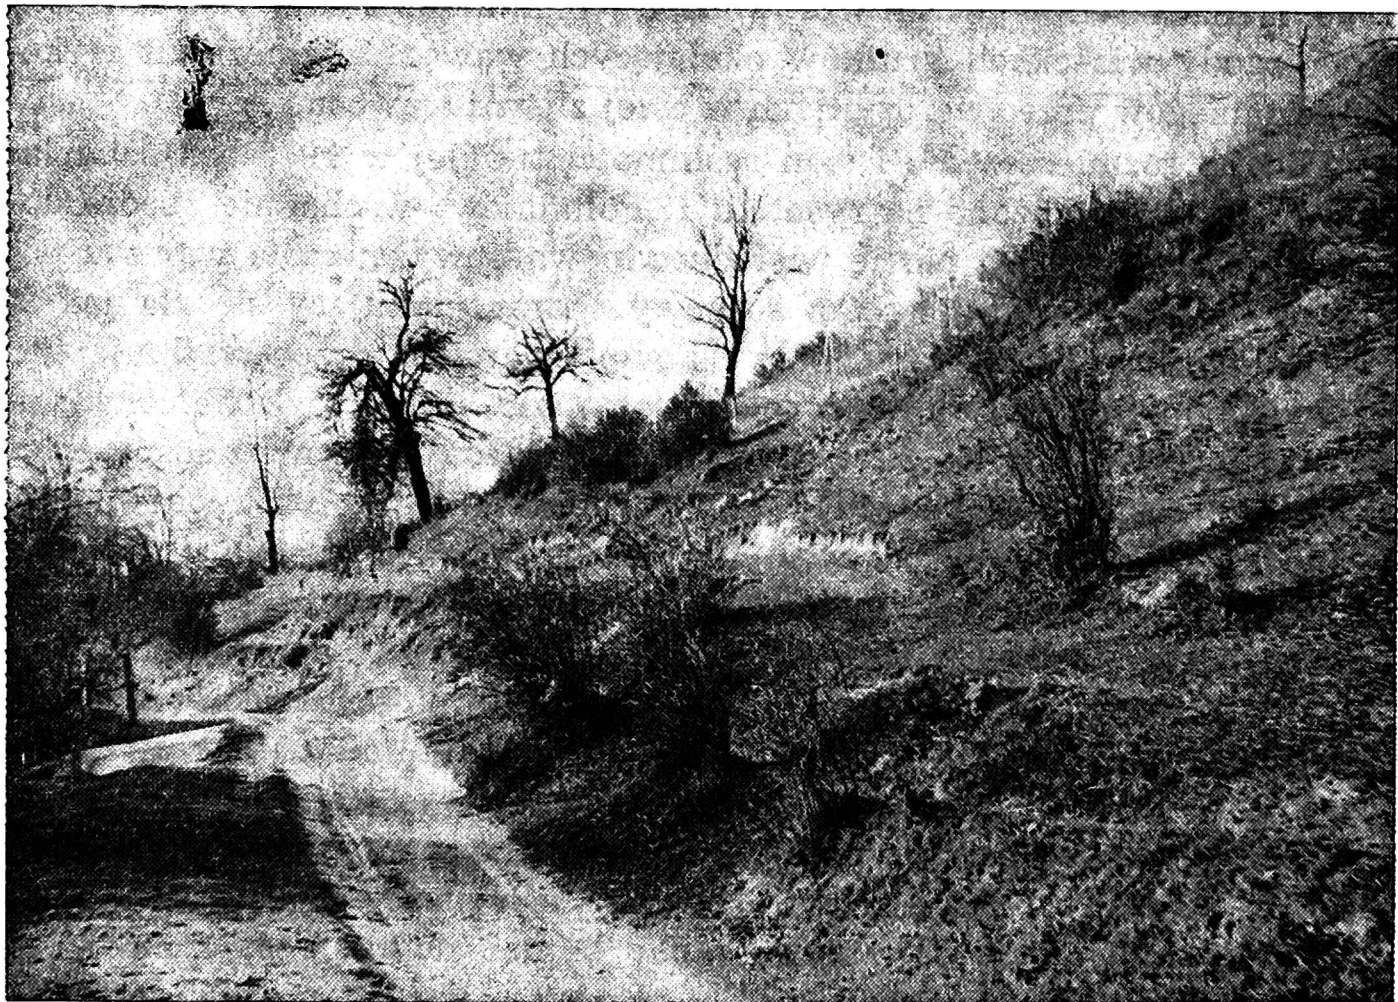
erozją. Niektóre fragmenty skarp o większej długości, a szczególnie skarpa nad drogą, są wypasane. Wskutek tego niszczona jest wkraczająca roślinność drzewiasta. Utrzymują się tylko pojedyncze krzewy berberysu i tarniny. Okrywa roślinności zielnej jest bardzo skąpa, powstają niewielkie obrywy (rys. 5). Część pól na omawianym zboczach została

Rys. 5. Skarpa użytkowana jako pastwisko. W lewym rogu widoczny wlot do budowli betonowej oraz podniesienie drogi (poprzeczna grobla ziemna). Wiosna 1977 r.
Fot. T. Węgorek

75% of the catchment area is used as farmland. Part of the slopes with steep inclination has been terraced (fig. 4). Some of the scarps are used too intensively as pastures which causes the damage to consolidating vegetation and brings about slight landslip (Fig. 5).

The presented example proves that it is possible to control erosion processes even if they are well advanced on condition that the consolidated area is used in a proper way. It is necessary to limit grazing, apply proper way of obtaining wood (e. g. using selective cutting) and its logging (transport by air) and immediate planting trees in the clearings.

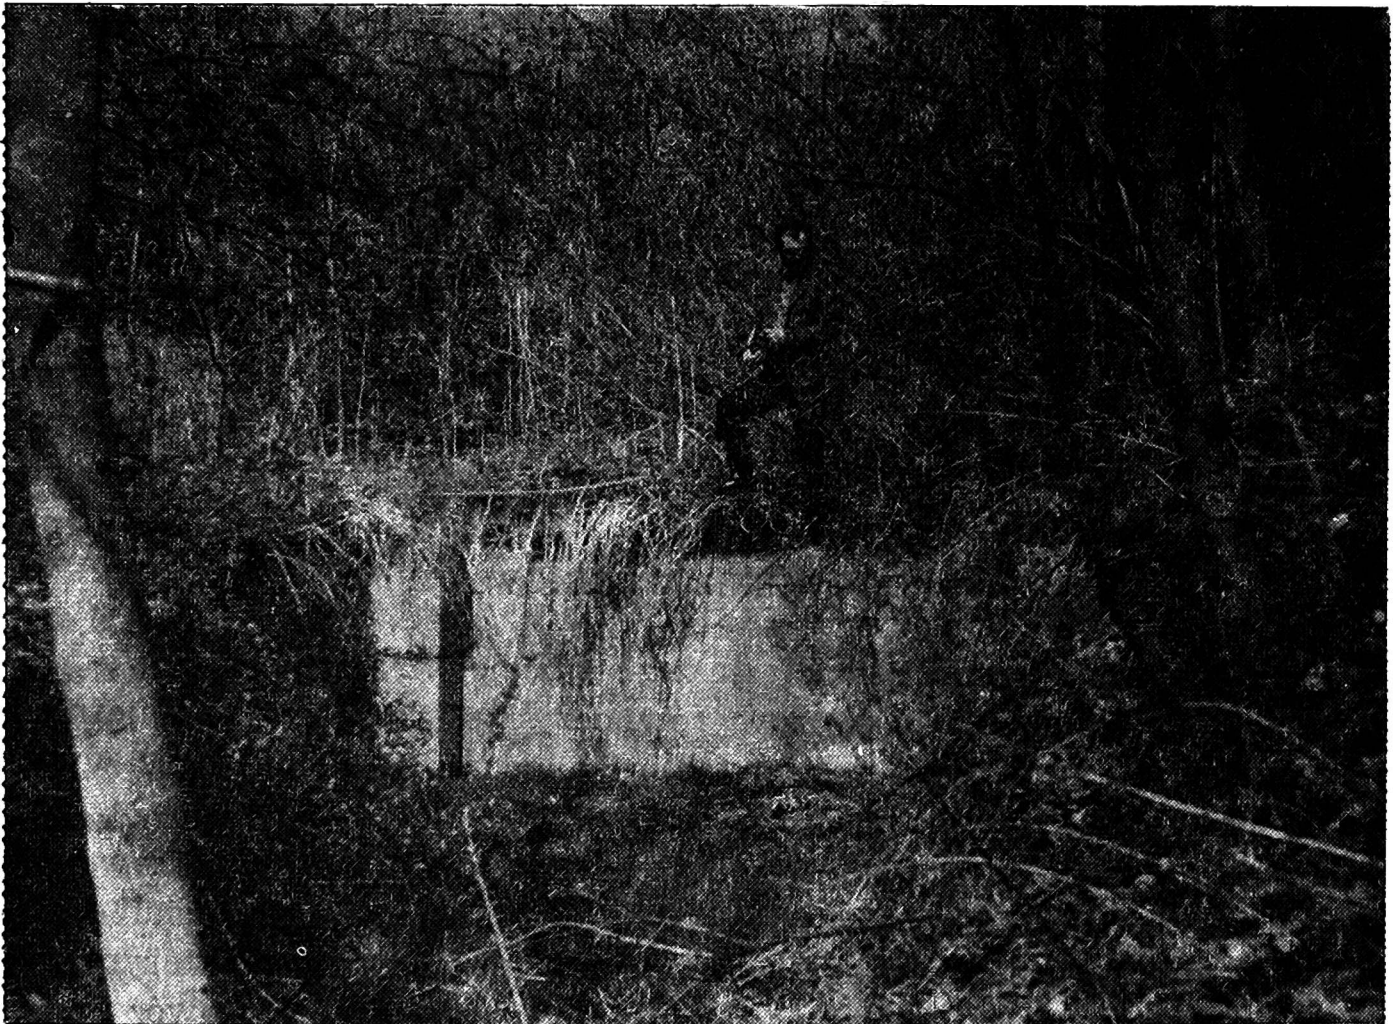
systematycznie są tam usuwane) co doprowadziło do rozszerzenia dna. Oprócz zahamowania rozmywów otrzymano zmniejszenie się wysokości umocnionych progów (określonych przez wysokość ścian czołowych utrwalających je budowli) poprzez osadzanie namulów w miejscu poduszek wodnych. Miąższość tych osadów częstokroć przewyższa głębokość poduszki wodnej co jest wyraźnie widoczne na powiększonym szczególe profilu dna (rys. 3). Podwyższenie się dna poniżej oraz wokół budowli powoduje ich zespolenie z otaczającą roślinnością (rys. 6). Wydaje się, że

Rys. 6. Zatopiony w namulach i jakby „wchłonięty” przez roślinność betonowy stopeń skrzynkowy. Okres przed ruszeniem wegetacji wiosną 1975 r.

ten proces „wchłaniania” umocnień technicznych przez roślinność nie zmniejsza ich roli, przeciwerozryjnej a pożądany jest dla estetyki krajobrazu.

Obserwuje się wyraźne samorzutne przejmowanie roli ochronnej przez roślinność w miejscach gdzie początkowo pełniły ją budowle. Żyzne namuły szybko pokrywa roślinność zielna (rys. 6) a często drzewiasta (wie-
