*Państwowe Gospodarstwo Leśne Lasy Państwowe, Nadleśnictwo Kłobuck*

## **INFRASTRUKTURA KOMUNIKACYJNA NADLEŚNICTWA KŁOBUCK**

### *ROAD INFRASTRUCTURE OF THE KŁOBUCK STATE FORESTS DISTRICT*

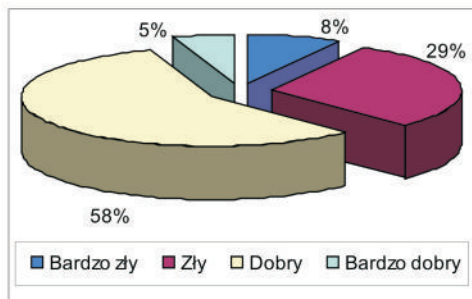
g)

Łączna długość odcinków wymagających pilnej naprawy, o ubytkach nawierzchni i koleinach przekraczających 30cm głębokości, wyniosła 3,8km stanowiąc 8% długości dróg pożarowych kompleksu Ostrowy. Do remontu

kwalifikuje się kolejne 14km dróg, co stanowi 29% długości dróg pożarowych kompleksu Ostrowy (ryc. 2g). Spadki podłużne dróg w większości przypadków są niewielkie, a maksymalnie na niektórych odcinkach dochodzą do 3-4%. Jedynie 110 metrowy odcinek drogi pożarowej nr 2 miał znaczny – 11% spadek.

3. Stan techniczny sieci dróg pożarowych obrębu Ostrowy nie odbiega w sposób rażący od wymogów obowiązującego w tym zakresie prawa. Niemniej stwierdzono, że naprawy nawierzchni w trybie pilnym wymaga 3,6 kilometra dróg pożarowych co stanowi blisko 8% ogółu długości dróg pożarowych kompleksu Ostrowy.
