Sławomir BAJKOWSKI, Piotr SIWICKI, Janusz URBAŃSKI

Katedra Inżynierii Wodnej i Rekultywacji Środowiska SGGW w Warszawie
Department of Hydraulic Engineering and Environmental Recultivation WULS – SGGW

Stan techniczny jazu Jaktorów Jaktorów weir technical state

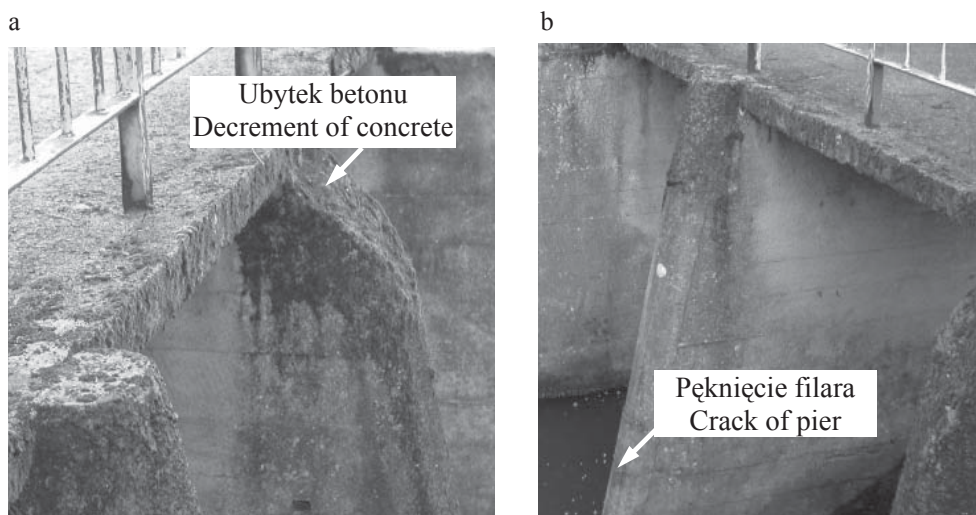
nie są zamocowane stabilnie w filarach i przyczółkach i nie widać przy nich większych odprysków betonu. Przed korozją zabezpieczone są farbą. Od strony dolnego stanowiska filary też wykonano jako zaokrąglone o nachyleniu w stosunku około 5 : 1. Boczne powierzchnie obu filarów i powierzchnie czołowe od strony wody dolnej porastają mchy i pokrywają glony. Na powierzchniach filarów widoczne są liczne ubytki betonu (rys. 1). Na lewym filarze w górnej jego części (rys. 1a) występuje duży ubytek betonu o wymiarach $0,15 \times 0,35$ m, sięgający całej szerokości filara. W okolicy wnek zamknięć głównych znaczący ubytek betonu występuje na prawej ścianie lewego filara. Rozciąga się on od prowadnic do około 0,70 m w stronę wody dolnej. Na prawym filarze, w odległości 1,90 m pod kładką służbową występuje poziome pęknięcie – rysa na całej długości (rys. 1b).

Stan filarów jest niezadowolający. Występują liczne ślady erozji betonu i ubytki kruszywa. Beton ma tendencję do kruszenia się.

RYSUNEK 1. Widok filarów jazu od strony dolnego stanowiska: a – ubytek betonu w górnej części lewego filara, b – poziome pęknięcie prawego filara
 FIGURE 1. View weir piers from downstream side: a – decrement of concrete in upper part of left pier, b – horizontal crack of right pier

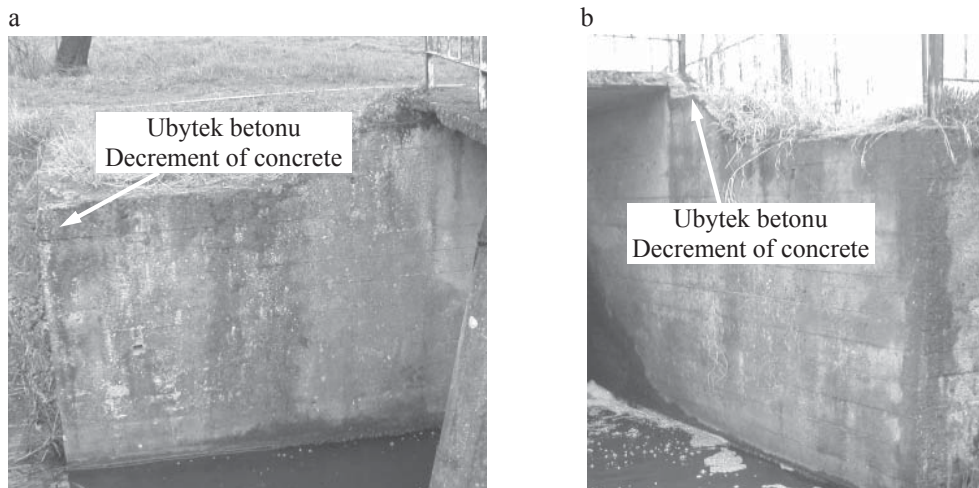
Stan konstrukcji przyczółków jazu pokazano na rysunku 2. W górnej części prawego przyczółka są widoczne pęknięcia, a na końcu ubytek betonu na długości około 0,25 m, o głębokości do 0,1 m (rys. 2a). Na górnej (poziomej) i bocznej (pionowej) powierzchni ściany tego przyczółka występuje porost mchem, a pod kładką widoczne są liczne ubytki betonu (odpryski). Uszkodzenia te są powierzchniowe. W dolnej części tego przyczółka nie stwierdzono pęknięć.

Lewy przyczółek jazu jest w lepszym stanie niż prawy. W górnej jego części, bezpośrednio za kładką służbową występuje duży ubytek betonu o długości

RYSUNEK 2. Widok przyczółków jazu od strony niecki wypadowej: a – ubytki betonu w górnej części przyczółka prawego, b – ubytki betonu w górnej części przyczółka lewego
 FIGURE 2. View abutments of weir from stilling basin: a – decrement of concrete in upper part of right abutment, b – decrement of concrete in upper part of left abutment

i głębokości wynoszącej około 0,15 m (rys. 2b). Górna powierzchnia tego przyczółka zarośnięta jest trawami, a boczna ściana jest równomiernie pokryta cienką warstwą glonów. W przyczółku lewym od strony dolnego stanowiska widoczne są otwory w betonie. Ich kształt wskazuje, że są to pozostałości rozpór szalunków. Część z nich sięga głębiej niż szerokość przyczółka na poziomie gruntu. Nie są jednak widoczne wycieki wody z tych otworów.

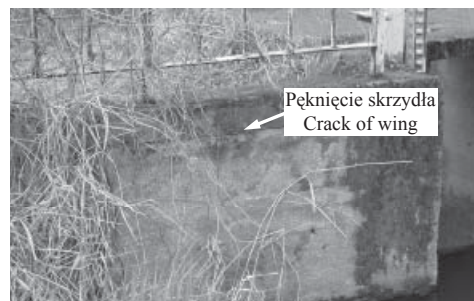
W górnym i dolnym stanowisku jazu zastosowano skrzydła prostopadłe. Czołowa powierzchnia betonowych ścian skrzydeł w górnym stanowisku jest zniszczona i porośnięta mchem. Skrzydło górne prawe punktowo pokrywa mech i glony, a na lewym występują poziome i pionowe pęknięcia oraz powierzch-

niowy porost mchem w górnej części, w sąsiedztwie skrajnego, lewego otworu jazu (rys. 3).

RYSUNEK 3. Stan powierzchni betonowej górnego lewego skrzydła jazu
 FIGURE 3. Concrete surface state of upper left weir wing

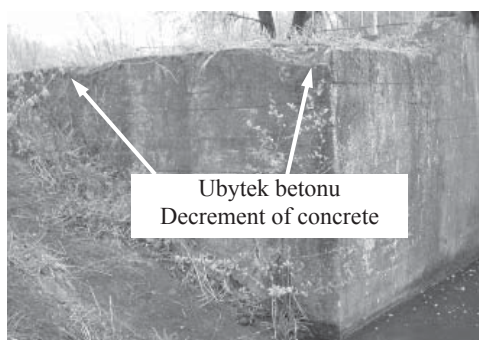
zja, która znacznie osłabia zamocowanie balustrad. W ścianach skrzydeł znajdują się otwory filtracyjne. W dolnym stanowisku na prawym skrzydle występują dwa znaczne ubytki betonu w jego górnej części (rys. 4).

RYSUNEK 4. Widok dolnego prawego skrzydła jazu
FIGURE 4. View of bottom right weir wing

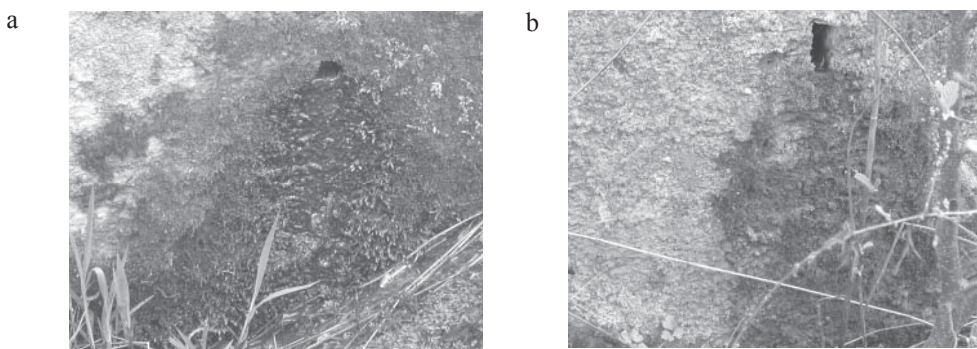
Górna powierzchnia pionowej ściany skrzydła pokryta jest mchem i trawami na całej długości. W dolnej jej części, w pobliżu skarpy koryta, wykonane są otwory, które zarosły mchem. Na powierzchni pionowych ścian skrzydeł w dolnym stanowisku wykonane są otwory (rys. 5), z części których wypływa woda. Świadczą o tym nacieki na betonowej powierzchni ściany. Od góry

RYSUNEK 5. Otwory w pionowych ścianach skrzydeł dolnych: a – lewego, b – prawego
FIGURE 5. Openings in vertical wall of bottom wings: a – left, b – right

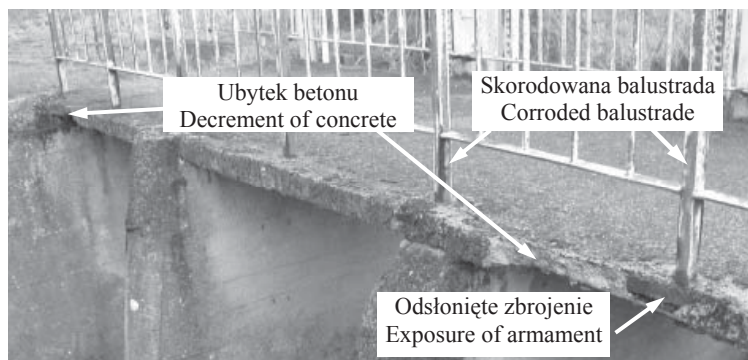
Przyczółki i filary jazu podpierają kładkę, która wykonana jest jako monolityczna płyta żelbetowa o grubości 0,1 m. Kładka jest w bardzo złym stanie. Na bocznych jej krawędziach występują znaczne ubytki betonu i miejscami odsłonięte jest zbrojenie. Od strony górnego stanowiska nad środkowym otworem jazu widoczny jest ubytek betonu długości około 0,55 m i odsłonięte jest w tym miejscu zbrojenie, a od strony stanowiska dolnego największy ubytek betonu i odsłonięcie zbrojenia występują na długości około 1,75 m nad skrajnym, lewym otworem jazu (rys. 6). Górna powierzchnia kładki jest zniszczona. Beton łuszczy się i występują liczne jego ubytki. Po

RYSUNEK 6. Widok kładki od strony dolnego stanowiska
 FIGURE 6. View of gate operating deck from downstream side

obu stronach kładki wykonana jest balustrada, która jest zaniedbana i silnie skorodowana, szczególnie od strony wody dolnej (rys. 6). Najsilniej skorodowane są słupki mocujące balustrady – bezpośrednio nad miejscem wbetonowania. Widoczny jest znaczny ubytek betonu z odsłonięciem zbrojenia na spodzie kładki w okolicy prawego przyczółka.

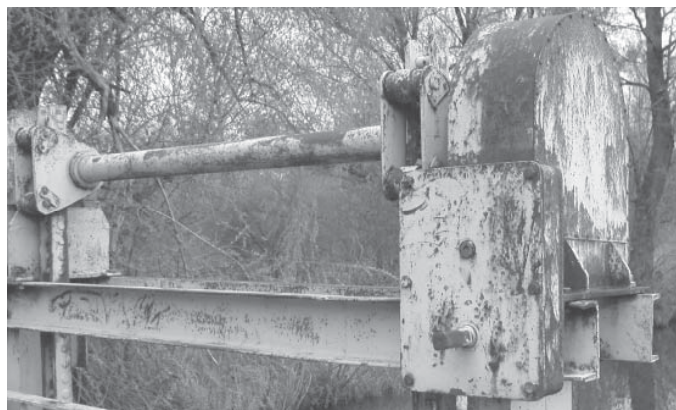
Zamknięcia główne jazu napędzane są palczatkowymi mechanizmami wyciągowymi. Zewnętrzne powierzchnie mechanizmów wyciągowych są skorodowane (rys. 7), jest to jednak korozja powierzchniowa. Skorodowane są śruby i nakrętki mocujące elementy mechanizmów wyciągowych do dźwigarów. Elementy ruchome mechanizmów są na bieżąco smarowane. Mechanizmy wyciągowe nie posiadają zewnętrznych sprzęgieł.

RYSUNEK 7. Mechanizm wyciągowy jazu
FIGURE 7. Gate handling equipment of weir
