USZKODZENIA UKŁADÓW WTRYSKOWYCH KONWENCJONALNYCH I WYSOKIEGO CIŚNIENIA COMMON RAIL W CIĄGNIKACH ROLNICZYCH

DAMAGE TO THE INJECTION SYSTEMS AND HIGH PRESSURE COMMON RAIL IN AGRICULTURAL TRACTORS

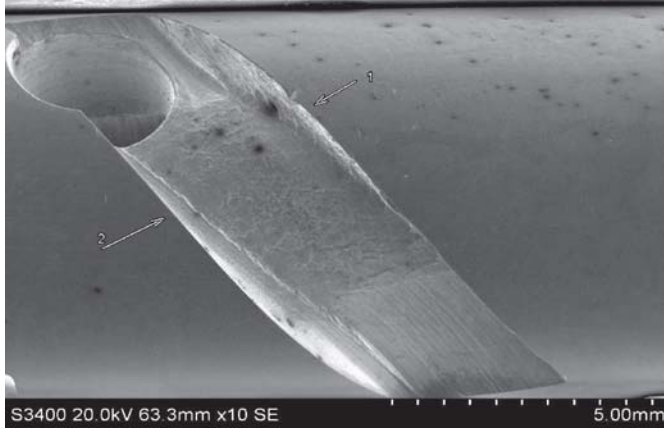
Rys. 2. Tłoczek pary precyzyjnej pompy Motorpal ciągnika Zetor po przetworzeniu 3000 godz.

Fig. 2. Piston of pair in precision pump Motorpal of the tractor Zetor after 3000 h of work

Na zdjęciach metalograficznych (rys. 2, 3, 4, 5) widoczne są: korozja tarciowo-chemiczna oraz narastanie (adsorpcja) tzw. laków na krawędziach rowka sterującego tłoczka pary precyzyjnej.

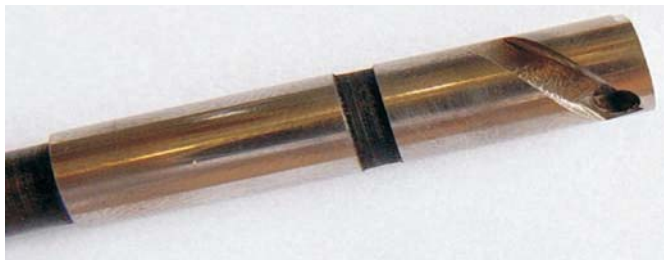
Rys. 3. Widok na rowek sterujący dawką paliwa. Znaczne patologiczne zużycie, widoczne liczne mikrowgłębienia, wżery (pow. 10x)*

Fig. 3. View on the application fuel groove. Severe pathological degree of wear, visible numerous microcavities, pits (magnification of 10x)*

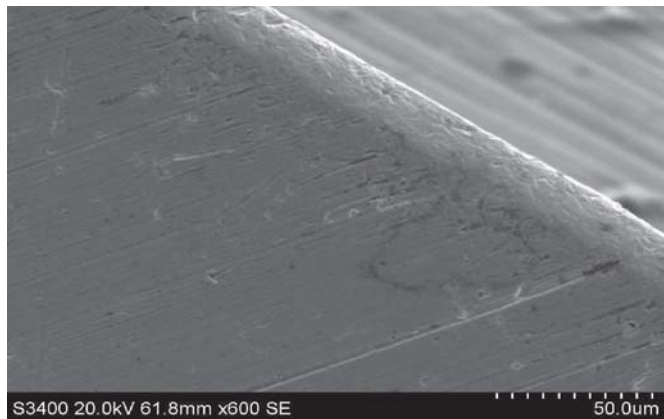
Rys. 4. Widok na rowek sterujący dawką paliwa (pow. 150x)*

Fig. 4. View on the application fuel groove (magn. 150x)*

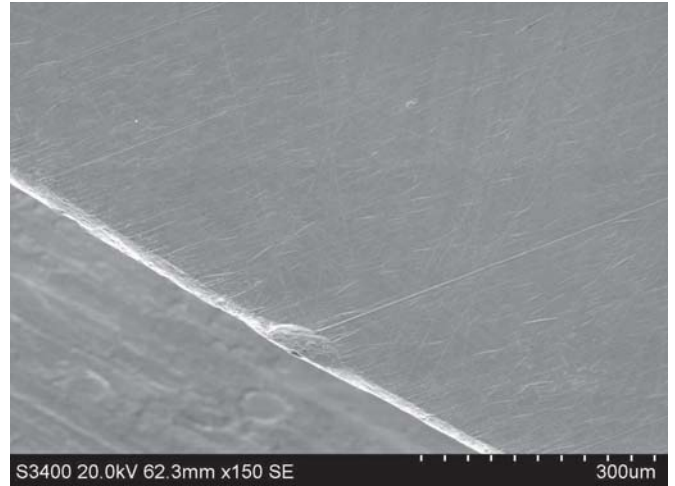
Rys. 5. Widok na rowek sterujący dawką paliwa (pow. 600x)*

Fig. 5. View on the application fuel groove (magn. 600x)*

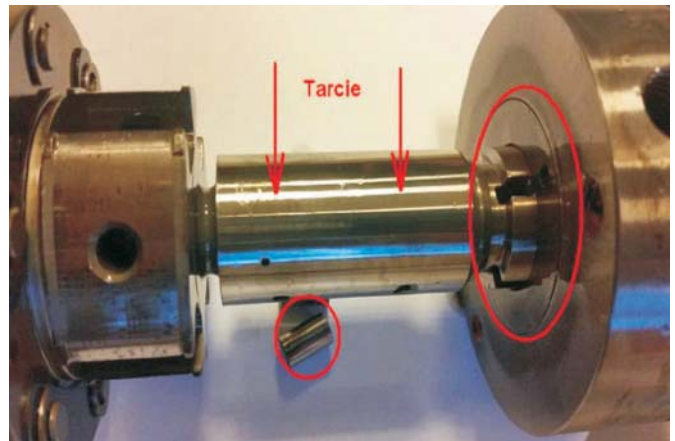
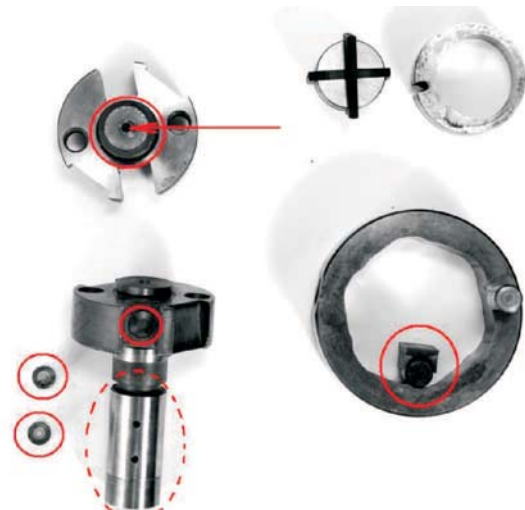
Rys. 6. Wybrane elementy pompy wtryskowej DPA firmy CAV podlegające intensywnemu zużyciu - zaznaczono miejsca zużyciu - z prawej w powiększeniu rozdzielacz obrotowy

Fig. 6. Selected elements of the DPA injection pump by CAV subject to intensive wear- marked spots of wear on the right-rotary distributor blown up

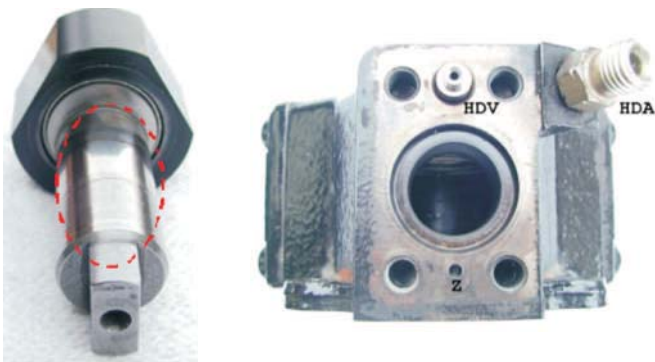
Rys. 8. Korpus pompy wtryskowej Common Rail oraz uszkodzony wałek pompy - wytarcia całej powierzchni ze szczególnym uszkodzeniem miejsca osadzenia uszczelniaacza separującego olej napędowy od oleju silnikowego
Fig. 8. CR pump housing and damaged shaft of the pump - abrasion of the whole surface with particular damage to the set-back place of leak stopper separating fuel oil from engine oil

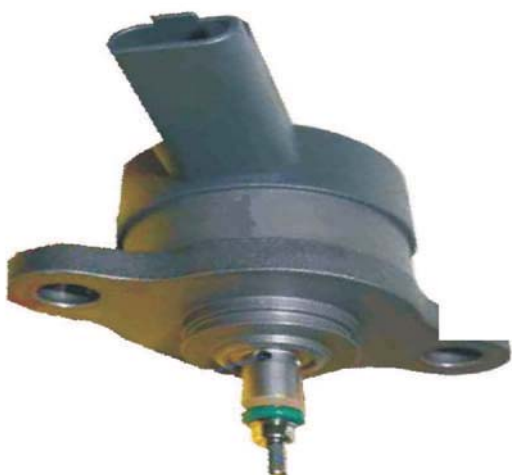
Rys. 9. Regulator ciśnienia pompy z uszkodzonym tensometrem pomiarowym
Fig. 9. Pressure regulator of the pump with damaged measuring strain gauge

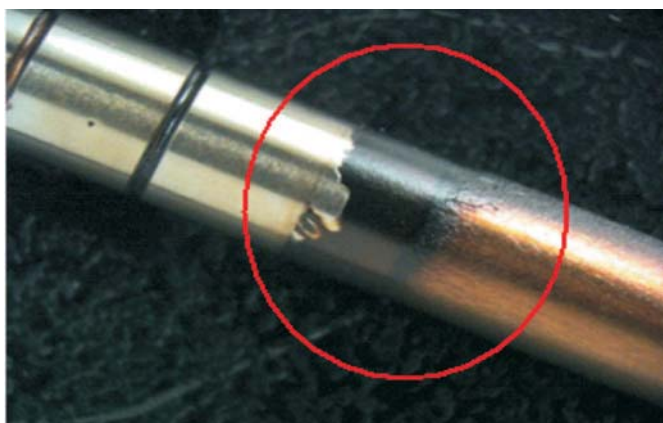
Rys. 13. Wżery korozyjne na popychaczu iglicy (rozpylacz Common Rail-Bosch)

Fig. 13. Corrosive pits on follower of needle (nozzle Common Rail-Bosch)

rzania kolejnych dawek paliwa oraz rozrzuty w wyprzedzeniu wtrysku (rys. 13-19). Objawia się to nieregularną pracą silnika szczególnie na biegu jałowym.

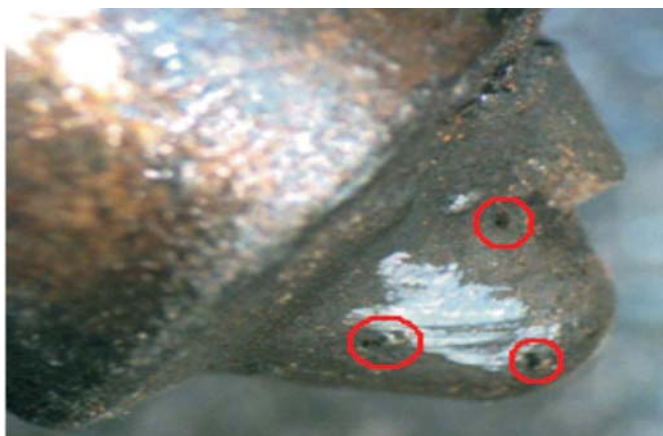
Rys. 14. Przegrzanie i zmiana struktur końcówki (rozpylacz Common Rail-Bosch)

Fig. 14. Overheating and change in the structure of the pin (nozzle Common Rail-Bosch)

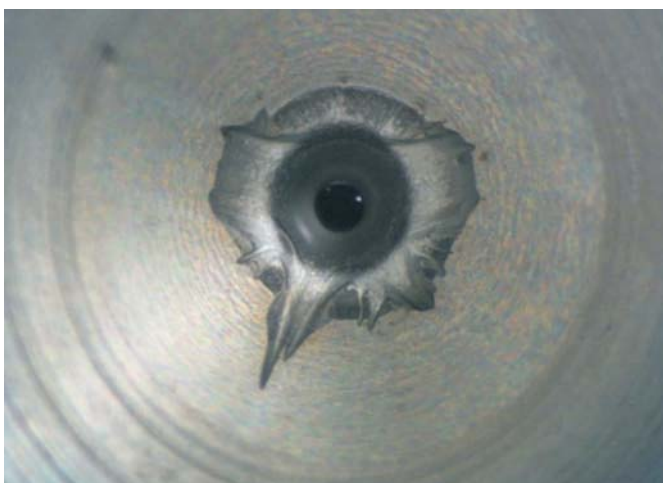
Rys. 15. Uszkodzenie gniazda zaworu sterującego (Common Rail-Bosch)

Fig. 15. Damage to the control valve sea (Common Rail-Bosch)

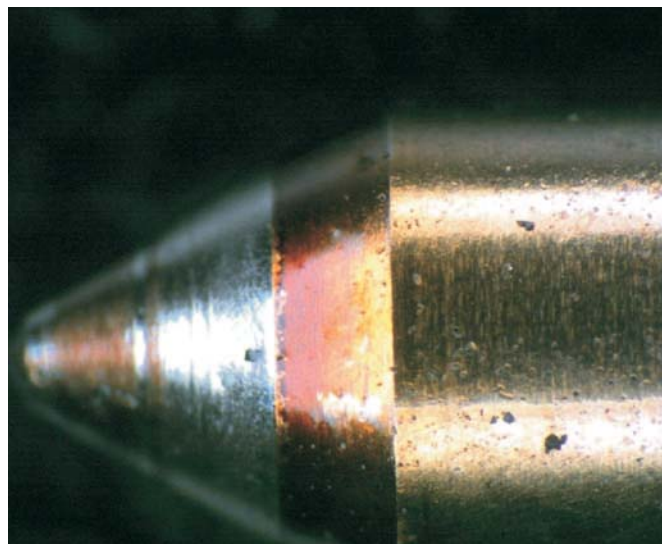
Rys. 16. Iglica-wżery korozyjne, utrata wymiaru (rozpylacz Common Rail-Bosch)

Fig. 16. Needle- corrosive pits, loss of dimension (nozzle Common Rail-Bosch)

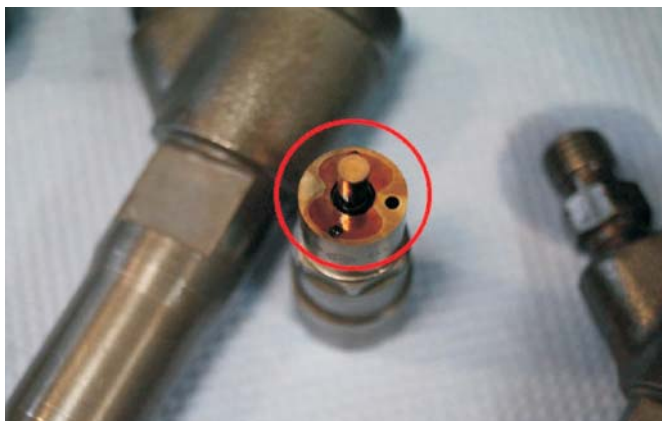
Rys. 17. Wżery korozyjne na rozpylaczu wtryskiwacza i iglicy pod wpływem siarki i wody

Fig. 17. Corrosive pits on the nozzle of injector and needle affected by Sulphur and water /

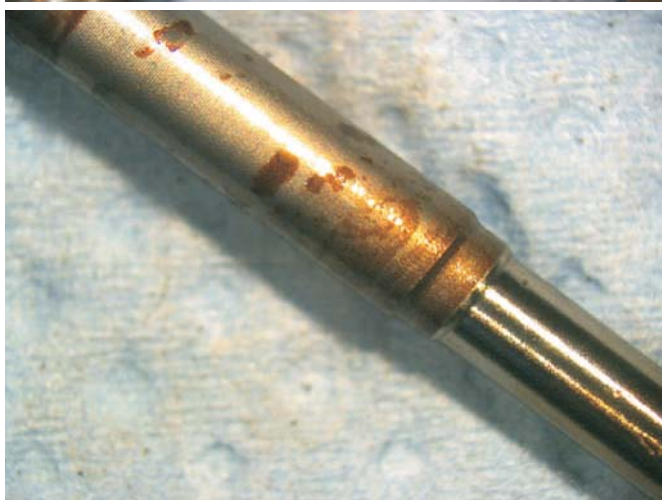
Rys. 18. Zawór iglicowy wtryskiwacza Common Rail BOSCH; widoczny żółtawy nalot ma związek ze stosowaniem biopaliw oraz działaniem kwasów organicznych zawartych w paliwie

Fig. 18. Needle valve of the nozzle CR BOSCH; visible yellowish deposit resulting from biofuels' use and effect of organic acids contained in fuel

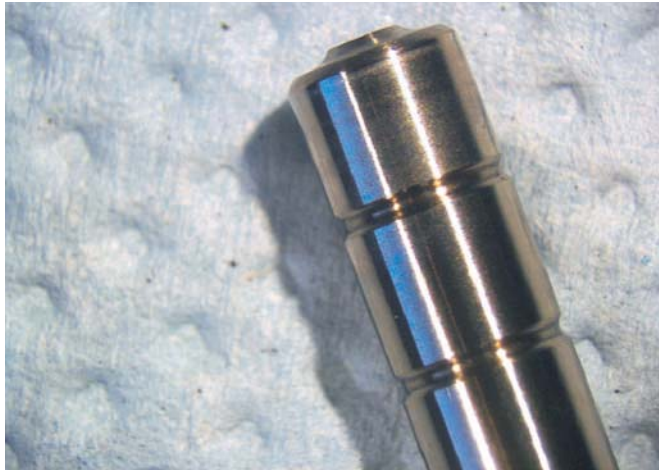
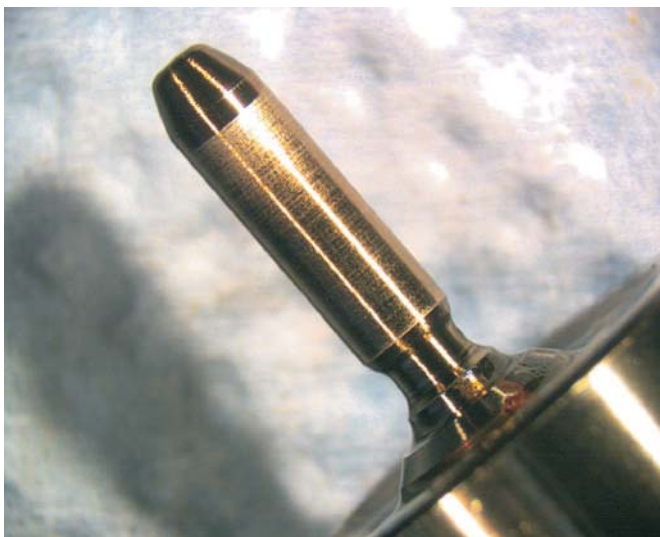
Rys. 19. Zużycie tarciowo-korozyjne tłoczka zaworu sterującego oraz popychacza iglicy (Common Rail)

Fig. 19. Corrosive-friction wear of control valve piston and needle follower. (Common Rail)
