Scientific Review – Engineering and Environmental Sciences (2019), 28 (1), 143–152  
Sci. Rev. Eng. Env. Sci. (2019), 28 (1)  
Przegląd Naukowy – Inżynieria i Kształtowanie Środowiska (2019), 28 (1), 143–152  
Prz. Nauk. Inż. Kszt. Środ. (2019), 28 (1)  
<http://iks.pn.sggw.pl>  
DOI 10.22630/PNIKS.2019.28.1.13

**Andrzej WIĘCKOWSKI**

## **Błędy realizacyjne i awaria sufitu podwieszanego** **Implementation errors and failure of the suspended ceiling**

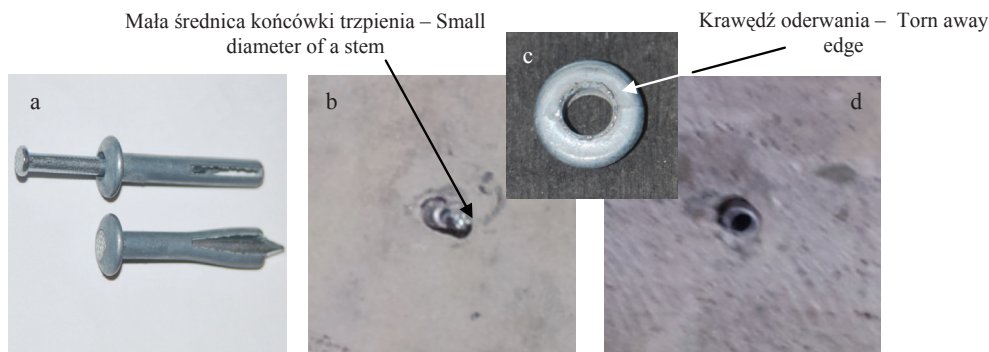
Po awarii, nad zarwaną częścią sufitu podwieszanego, w żelbetowym stropie nadal pozostawały utwierdzone trzpienie łączników wraz z tulejami rozporowymi. Tuleje w ich górnych częściach miały poodrywane główki, na których

poprzez wieszaki był utrzymywany sufit podwieszany (rys. 1). Świadczy to o tym, że bezpośrednią przyczyną awarii części sufitu podwieszanego 1 było oderwanie główek od metalowych łączników rozporowych KSMM. Stąd badaniami niszczącymi *in situ* objęto jeszcze nieuszkodzone łączniki rozporowe KSMM zainstalowane w żelbetowym stropie.

RYSUNEK 1. Metalowe łączniki rozporowe KSMM: a – łączniki, przed zamontowaniem i po wbiciu trzpienia rozporowego oraz po awarii części sufitu podwieszanego, b – częściowo wciągnięte z betonu trzpień i tuleja rozporowa (z oderwaną główką), c – główka łącznika (po jej oderwaniu od tulei rozporowej), d – tuleja rozporowa pozostająca w betonie stropu (po oderwaniu główki i po wyciągnięciu trzpienia) (badania własne)

FIGURE 1. Metal expansion plugs KSMM: a – plugs, before mounting and after inserting the expansion bolt, after the failure of a part of the suspended ceiling: b – the stem and expansion sleeve partially drawn from the concrete, d – the stem and expansion sleeve partially drawn from the concrete (with a break away head), c – the head of the dowel (after it has been break away from the expansion sleeve), d – the expansion sleeve remaining in the concrete of the ceiling (after tearing off the head and pulling the stem out) (own studies)

W badaniach *in situ* odrywanie samych główek łączników występowało z częstością 55%, licząc względem wszystkich zbadanych łączników KSMM zamontowanych przez firmę 1. Sugeruje to błąd produkcyjny, gdyż zakończenia trzpieni miały mniejsze średnice niż powstające otwory w zerwanych główkach, co pozwalało na ich zsuniecie z tych trzpieni (bez wyciągnięcia trzpie-

nia – por. rys. 1b i 1c). W pozostałych przypadkach (występujących z częstością 36%) poprzez zerwaną główkę następowało wyciąganie trzpienia lub wyciąganie całego łącznika (z częstością 9%). Równocześnie wyciąganie całych łączników świadczyło o nieprawidłowo wykonanych otworach (za dużych) do ich zamocowania.

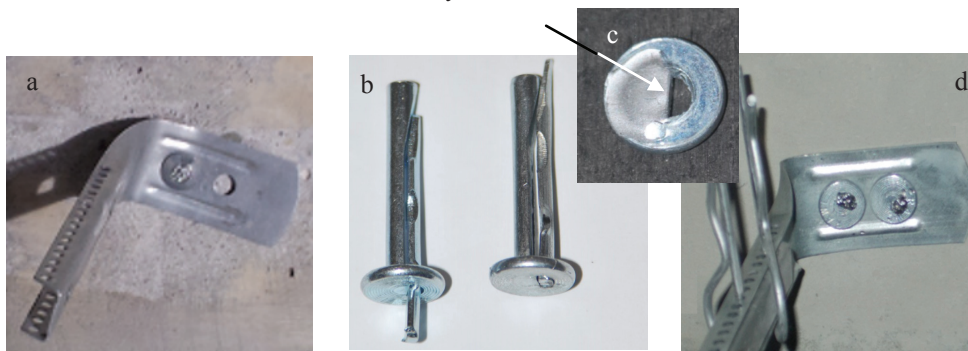
nikach, niezgodnie z systemem Knauf. Każdy nich zamocowano na dwóch łącznikach rozporowych ZSP – rysunek 2 (najprawdopodobniej podwójne łączniki rozporowe zastosowano po wystąpieniu awarii). Zgodnie z Aprobata Techniczną ITB AT-15-7305/2014 mocowanie łączników w odległościach mniejszych od 12 cm jest niedopuszczalne (w tym przypadku odległość między osiami łączników wynosiła 15 mm). Wyniki badań ujęto w tabeli 2.

RYSUNEK 2. Metalowe łączniki rozporowe: a – wieszak górny prawidłowo zamocowany łącznikiem KSMM oraz łączniki ZSP, b – przed zamontowaniem i po wbiciu trzpienia rozporowego, c – oderwana główka łącznika podczas badań niszczących, d – wieszak górny nieprawidłowo zamocowany dwoma łącznikami rozporowymi (badania własne)

FIGURE 2. Expansion plugs: a – upper hanger correctly fastened with the help of the KSMM plug; plugs ZSP: b – before and after inserting the expansion bolt, c – broken head of the connector during destructive tests, d – upper hanger incorrectly fitted with two expansion plugs (own studies)

Zamontowane wieszaki, każdy na dwóch łącznikach ZSP w odległościach 15 mm, zostały uzupełnione najprawdopodobniej po wystąpieniu awarii, niezgodnie zarówno z systemem Knauf, jak też z Aprobata Techniczną ITB AT-15-7305/2014, według której stosowanie łączników w odległościach mniejszych od 120 mm jest niedopuszczalne. Razem te dwa łączniki ZSP charakteryzowała średnia wartość obciążenia niszczącego wynosząca 2,34 kN, która była odpowiednio 19 i 14% mniejsza od sił niszczących pojedyncze łączniki KSMM, w przypadkach wyciągania trzpieni wraz z główkami, zainstalowanymi odpowiednio przez firmę 1 i firmę 2. Stąd zastosowanie dwóch łączników zamiast prawidłowo jednego, nie zwiększa średniej siły niszczącej. Ponadto przy łącznikach ZSP dochodziło do gwałtownej utraty nośności równocześnie z oderwaniem się główek od tych łączników (por. rys. 2b i 2c).
