## **ZMIANY W PRZEKROJACH POPRZECZNYCH POTOKU KRZCZONÓWKA PO PRZEJŚCIU FALI POWODZIOWEJ**

*Anna Lenar-Matyas, Joanna Korpak, Andrzej Mączalowski,  
Krzysztof Wolański*  
*Politechnika Krakowska*

### **CHANGES IN THE KRZCZONÓWKA STREAM CROSS-SECTIONS AFTER PASSING FLOOD DISCHARGE**

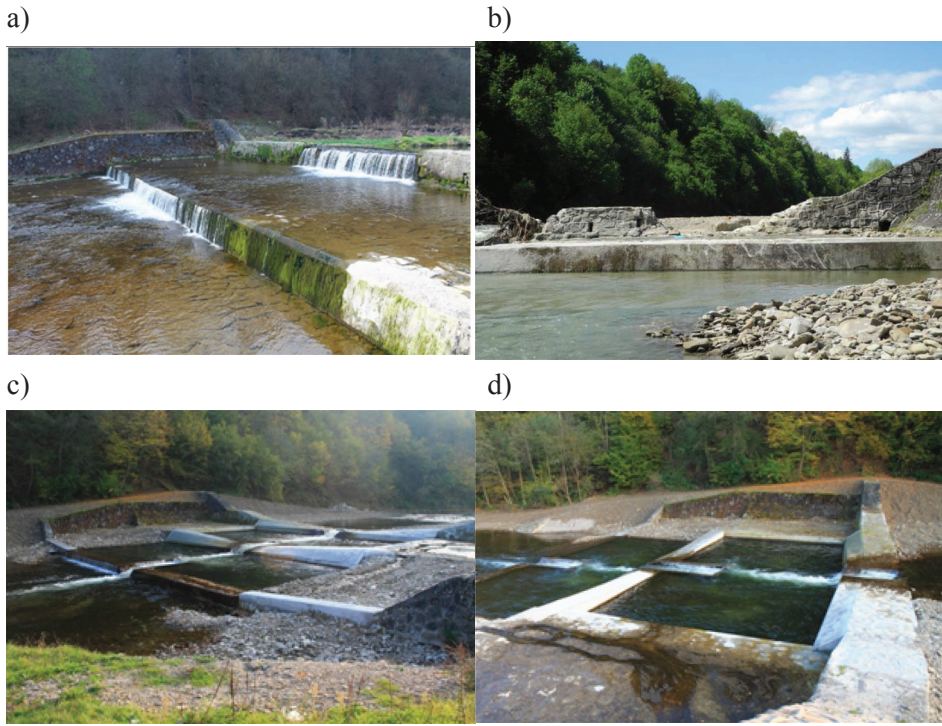
**Rysunek 2.** Zapora przeciwrumowiskowa w korycie Krzczonówki, a. zapora przed modernizacją; b. zapora w trakcie modernizacji, po przejściu przepływu powodziowego; c, d. zmodernizowana zapora – październik 2014 r. (fot. K. Wolański)

**Figure 2.** Debris Dam in the channel of the Krzczonówka stream, a. debris dam before modernization; b. debris dam during modernization works, after passing flood discharge; c, d. debris dam after modernization works in October 2014 (fot. K. Wolański)

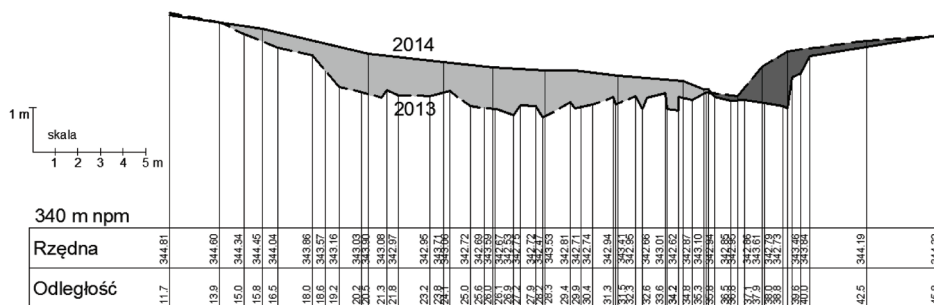
Rysunek 3. Przekrój poprzeczny nr 8, potoku Krzczonówka w km 1 + 860

Figure 3. Cross section No. 8, the Krzczonówka stream km 1 + 860

Na podstawie otrzymanych wyników można stwierdzić, że koryto na długich odcinkach zostało zasypane materiałem uwolnionym z czaszy zapory (Rys. 3), a także materiałem z brzegów (głównie prawego), na których wystąpiła intensywna erozja brzegowa (Rys. 3, 4). Oszacowano jaka ilość rumowiska została przeniesiona z czaszy zapory na odcinek poniżej zapory, poprzez wyko-

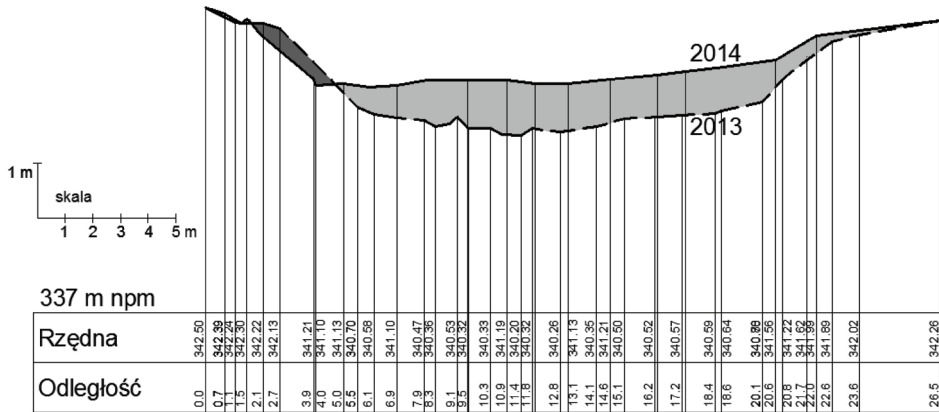
Rysunek 4. Przekrój poprzeczny nr 13, potoku Krzczonówka w km 1 + 590

Figure 4. Cross section No. 13, the Krzczonówka Stream km 1 + 590

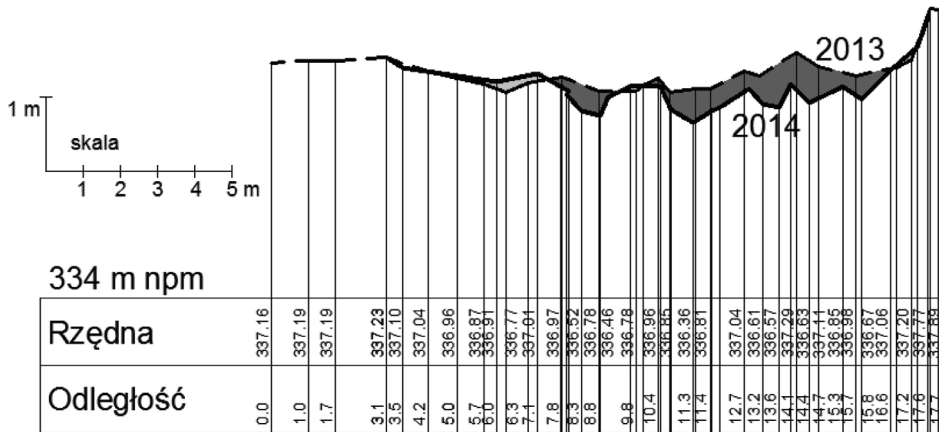
Rysunek 5. Przekrój poprzeczny nr 20, potoku Krzczonówka w km 1 + 040

Figure 5. Cross section No. 20, the Krzczonówka stream km 1 + 040

Na profilu podłużnym (Rys. 7) porównano położenie dna ujściowego odcinka potoku Krzczonówka przed i po wystąpieniu wspomnianych przepływów powodziowych. Porównując przedstawione na przekrojach i w profilu wyniki pomiarów można zauważyć, że na całym odcinku dominuje akumulacja, a miąższość zdeponowanych osadów zawiera się w przedziale od 0,21-0,91 m. W przekrojach najbliższej zapory warstwa osadzonego rumowiska jest niewielka, potem rośnie i osiąga maksymalne wartości w okolicach przekrojów od 9 do 15. Transportowane rumowisko w tych przekrojach zasilane jest dodatkowo rumowiskiem z erodowanego prawego brzegu (Rys. 3). W dalszych przekrojach akumulacja maleje z biegiem rzeki, a w przekroju 20 wystąpiło nawet niewielkie pogłębienie koryta (Rys. 5, 7).

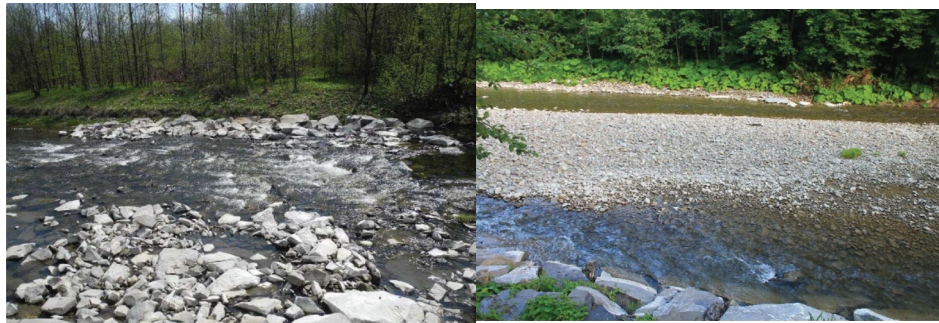
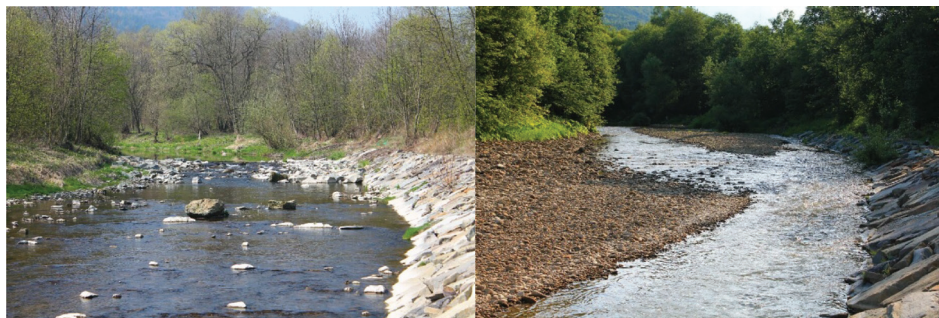
**Rysunek 6.** Bystrze nr 5: a. widok z brzegu lewego przed powodzią, b. widok z brzegu lewego po powodzi, c. widok od strony wody dolnej przed powodzią, d. widok od strony wody dolnej po powodzi (fot. K. Wolański)

**Figure 6.** Artificial riffle No. 5: a. view from the left bank before passing flood discharge, b. view from the left bank after passing flood discharge, c. view from the downstream reach before passing flood discharge, view from the downstream reach after passing flood discharge (fot. K. Wolański)

Wykonane poniżej zapory w 2013 r. sztuczne bystrza również uległy znacznym przeobrażeniom. Według wstępnej koncepcji, konstrukcje te lokowane były w miejscach gdzie powinno wystąpić naturalne załamanie zwierciadła wody czyli tam, gdzie występuje naturalne przejście z plosa w bystrze. Sztuczne bystrza wykonano z rumoszu skalnego o różnych średnicach, nie były stabilizo-

wane betonem jedynie zagęszczane za pomocą maszyn. Główny korpus bystrza tworzą bardzo duże bloki z kamienia łamanego, a przestrzenie pomiędzy nimi zostały wypełnione drobniejszym rumowiskiem. Przyjęto różną wysokość korpusu dla kolejnych konstrukcji, jest ona zależna od warunków lokalnych i mieści się w granicach 0,6 – 1,2 m. Podniesienie korony naturalnego bystrza powoduje zmniejszenie jednostkowej mocy strumienia na końcu plosa, a także na samej koronie (Korpak J. i inni 2008). Po przejściu fali powodziowej bystrza znajdujące się najbliżej zapory zostały zasypane drobnym rumowiskiem pochodzącym z czaszy modernizowanej zapory. Z pomiarów geodezyjnych wynika, że ich korony zostały utrzymane na wcześniejszym poziomie lub nieznacznie podniesione. Jednak ze względu na ilość rumowiska nie można zobaczyć jaki jest stan konstrukcji (Rys. 6). Kolejne bystrza zostały częściowo rozebrane przez duże przepływy i należy uzupełnić ich konstrukcje dużymi fragmentami skalnymi, a także zagęścić całość drobnym rumowiskiem.

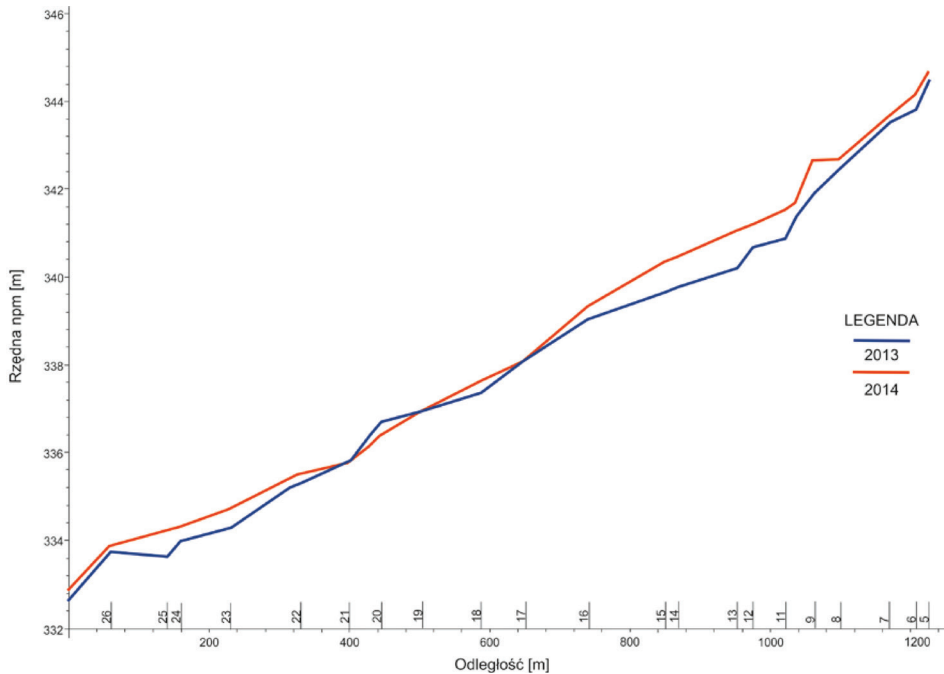
**Rysunek 7.** Profil podłużny dna badanego odcinka przed (linia niebieska) i po wezbraniu (linia czerwona) (Wolański K. 2014), na osi poziomej zaznaczono numery wykonanych przekroi poprzecznych

**Figure 7.** Longitudinal profile of the channel bed reach of the Krzczonówka stream before (blue line) and after (red line) flood discharge (Wolański K. 2014), the number in the horizontal axis represents the number of the measurement cross section

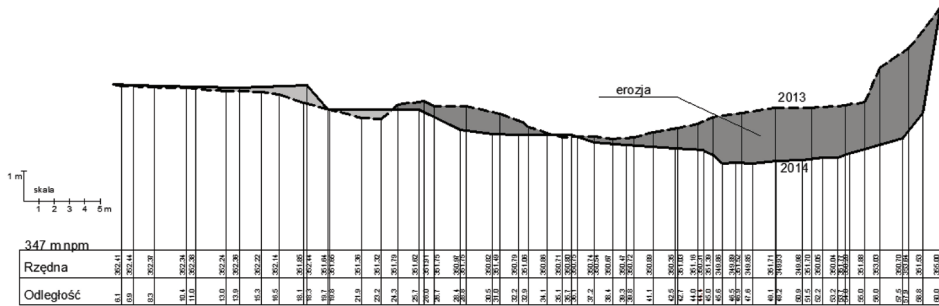
**Rysunek 8.** Przekrój powyżej zapory przeciwrumowiskowej, max pogłębienie to ok. 1,8 m

**Figure 8.** Cross section upstream of debris dam, maximum depth of erosion is 1.8 m

Analiza przekrojów powyżej obniżanej zapory przeciwrumowskiej pokazuje, że odcinek ten również został znacznie zmieniony. Uruchomione przez wielki przepływ masy rumowiska spowodowały gwałtowną erozję na długim odcinku. Efekty widoczne są na odcinku 2 km powyżej zapory. Na rysunku 8 pokazano przekrój w czaszy zapory, gdzie dno koryta obniżyło się o ok. 1,8 m. Na wybranych zdjęciach (Rys. 9) widoczne są podcięte brzegi koryta na odcinku powyżej zapory.

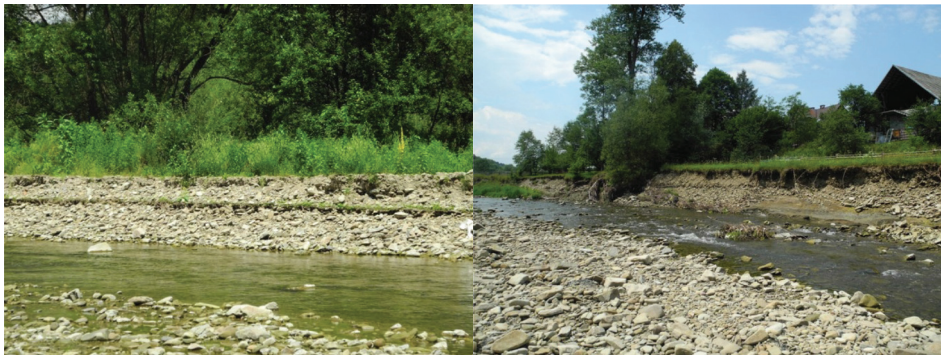
**Rysunek 9.** Podcięte brzegi potoku na odcinku powyżej obniżonej zapory przeciwrumowiskowej. (fot. A. Lenar-Matyas)

**Figure 9.** Bank erosion along the channel reach upstream of the lowered dam (fot. A. Lenar-Matyas)
