ANALIZA SPRAWNOŚCI DZIAŁANIA WENTYLACJI GRAWITACYJNEJ STAJNI W OKRESIE ZIMOWYM

Piotr Herbut, Grzegorz Nawalany, Sabina Angrecka, Piotr Janowski
Uniwersytet Rolniczy im. H. Kołłątaja w Krakowie

ANALYSIS OF EFFECTIVENESS OF THE STABLES NATURAL VENTILATION IN THE WINTER PERIOD

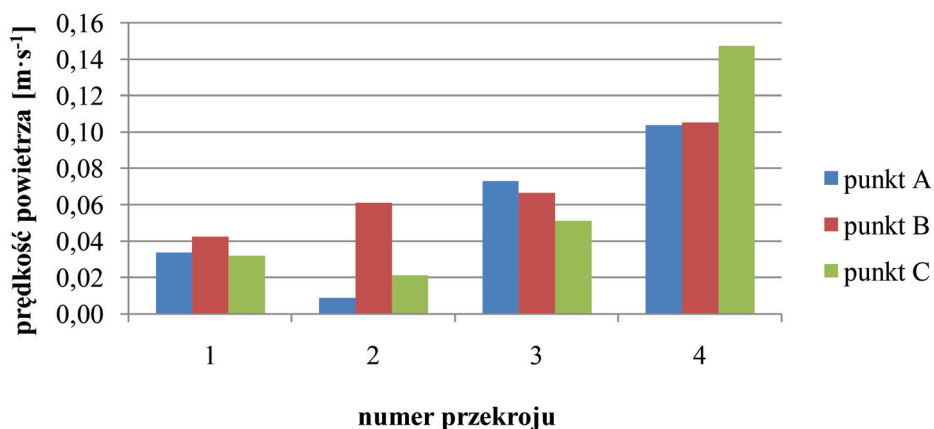
Rysunek 5. Prędkość powietrza wentylacyjnego w stajni przy wrotach i oknach zamkniętych
Figure 5. Velocity of ventilation air in the stable with closed gates and windows

Na rys. 5. zilustrowano ruch powietrza charakterystyczny dla wszystkich przekrojów pomiarowych występujący przy zamkniętych oknach i wrotach stajni. Najwyższe prędkości występowały przy ścianie północnej budynku; gdzie zlokalizowane były punkty pomiarowe przekroju 4, co spowodowane było prawdopodobnie nieszczelnościami wrot i okien. Również pod świetlikiem dachowym (przekrój 3) stwierdzono wyższe prędkości ruchu powietrza niż w przekrojach pomiarowych 1. i 2.
