## PRZYPADKI ODKSZTAŁCENIA WYMION NA TLE MECHANICZNEGO DOJU

*Bronisław Lubieniecki*

Katedra Położnictwa i Patologii Rozrodu Wydziału Weterynaryjnego WSR  
w Olsztynie

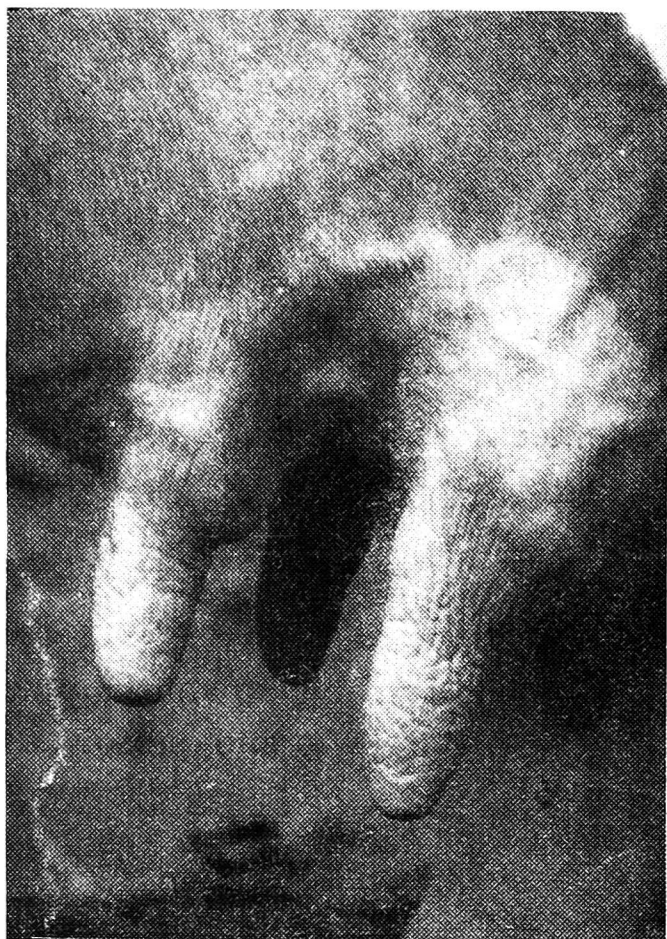
Rys. 1. Krowa Figa. Widoczna przepuklina lewej przedniej zatoki mlecznej

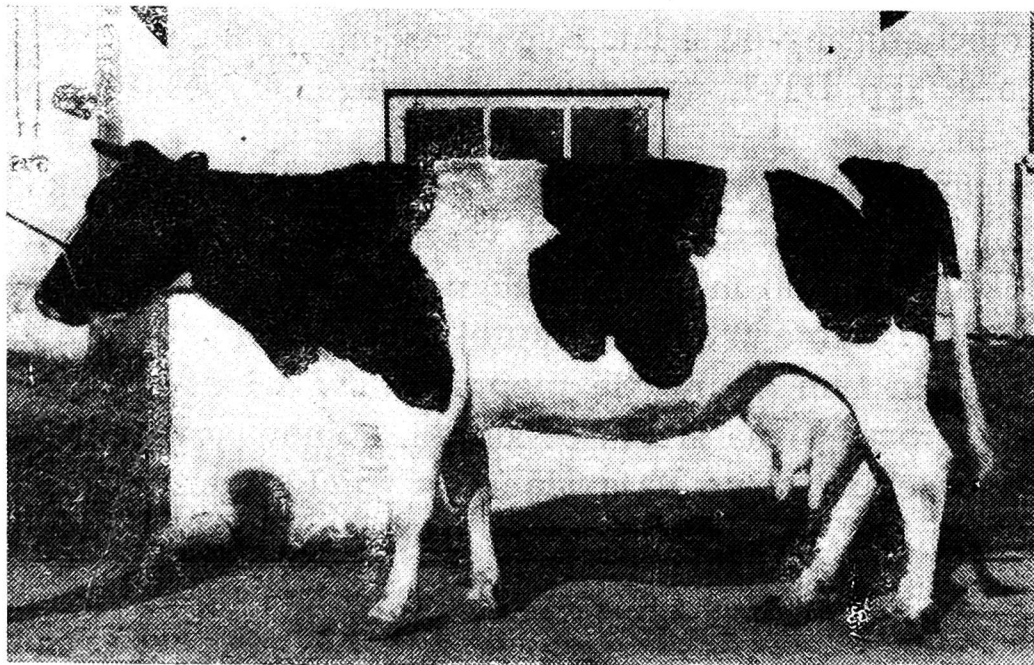
Rys. 2. Krowa Kropelka. Widoczna przepuklina lewej przedniej zatoki mlecznej

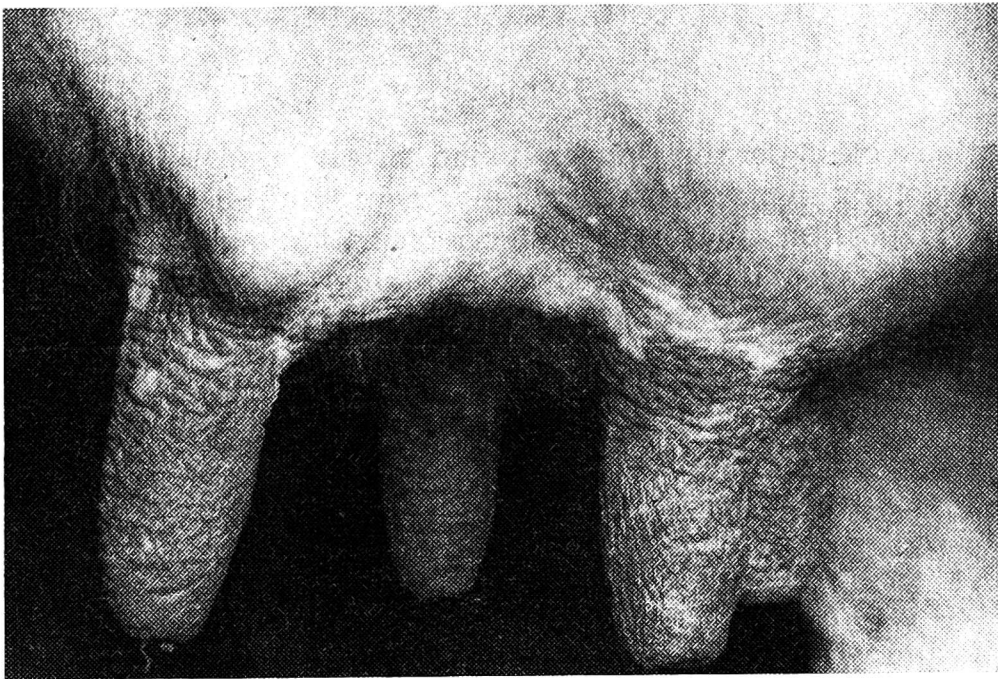
Rys. 3. Krowa Białucha. Widoczna przepuklina lewej przedniej zatoki mlecznej
