## ROZWÓJ WĄWOZU LESSOWEGO NA KWASOWEJ GÓRZE \*

*Stefan Ziemnicki, Zygmunt Mazur, Stanisław Pałys*

Katedra Melioracji i Budownictwa Rolniczego AR — Lublin

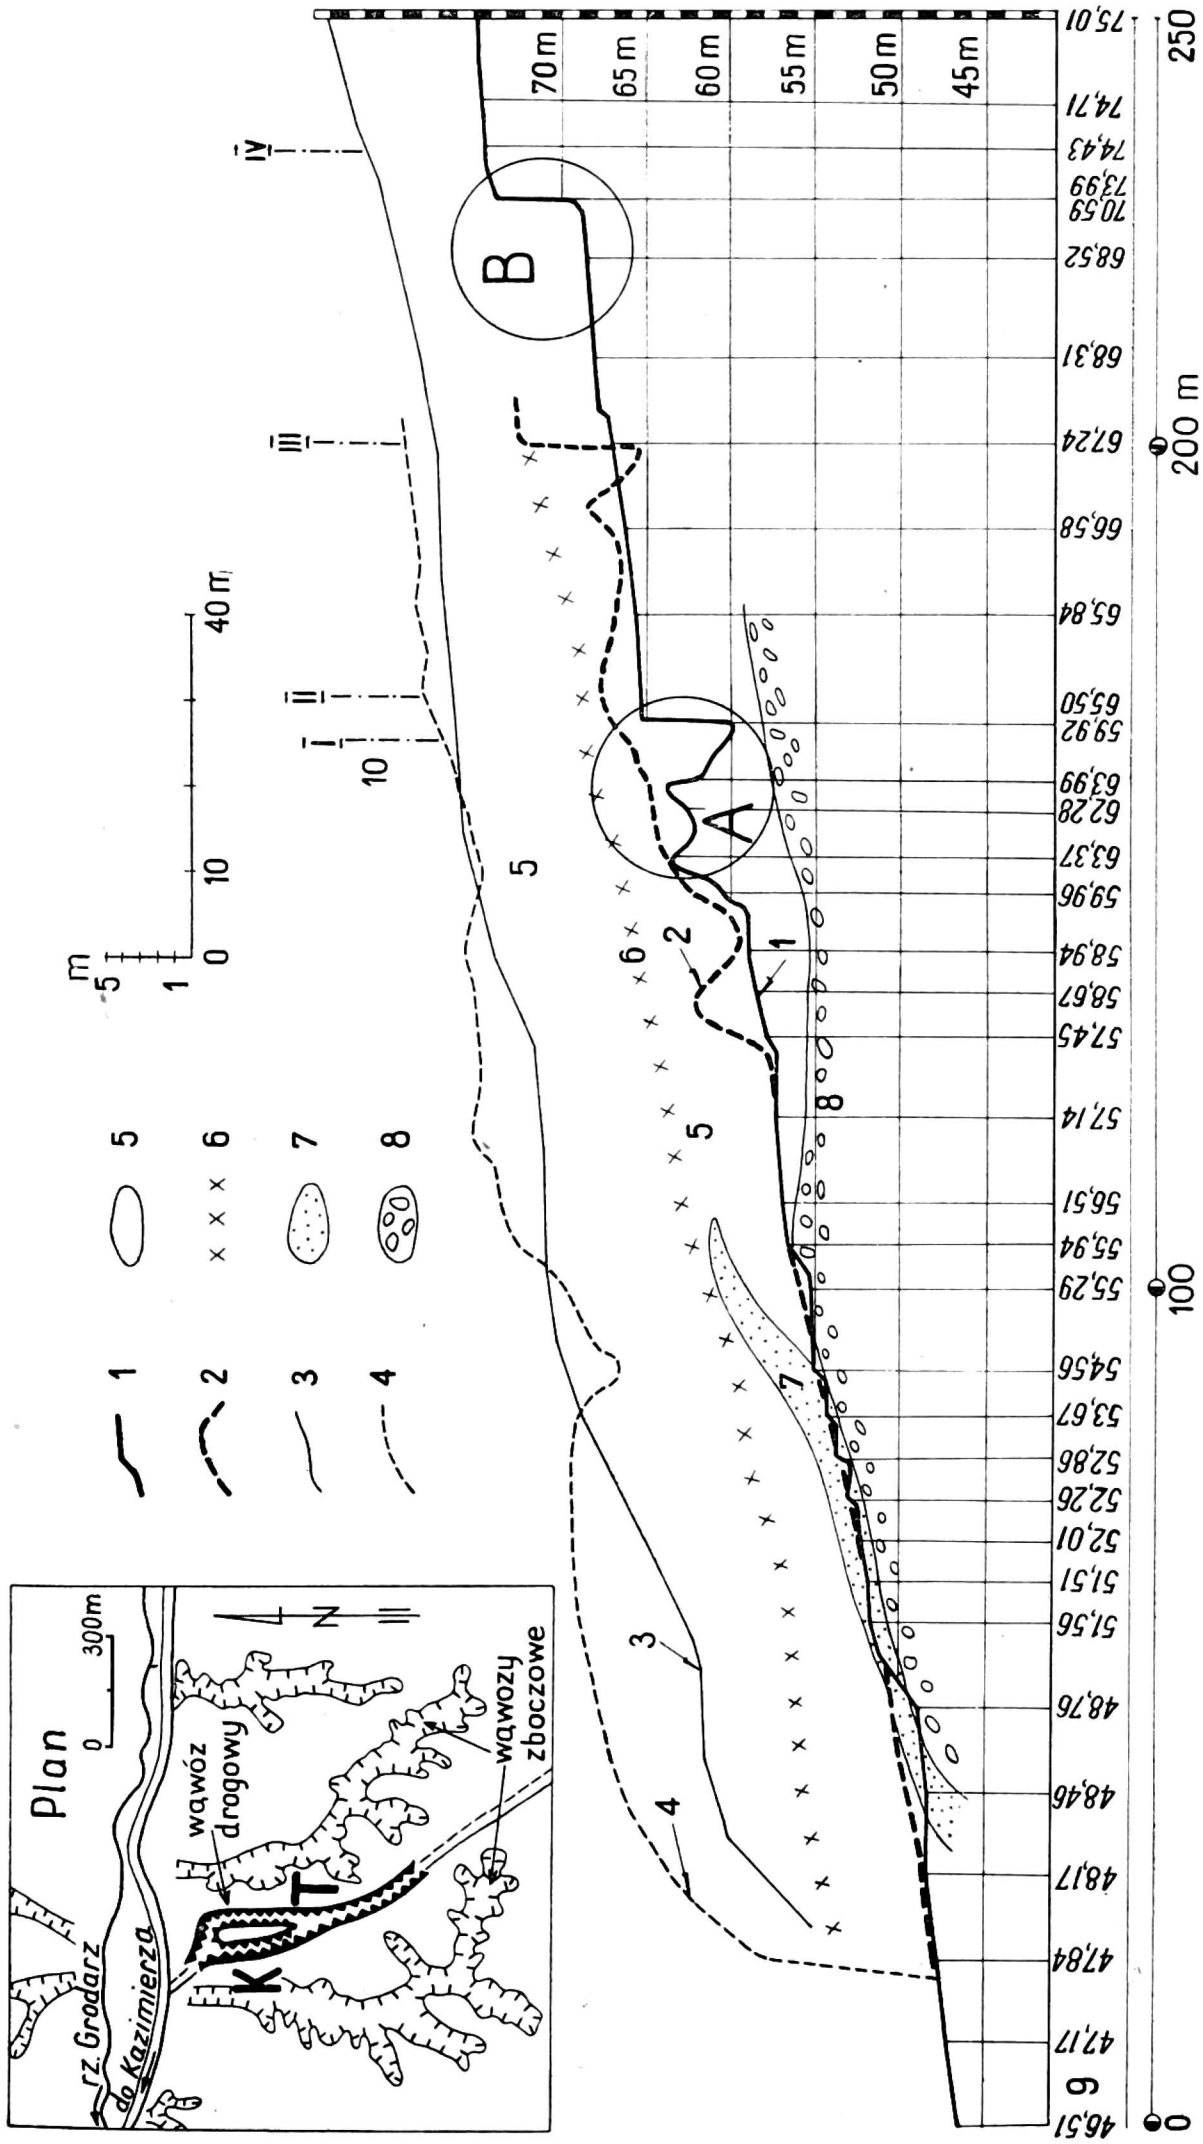
Rys. 1. Plan sytuacyjny i przekrój podłużny wąwozu Kwaskowa Góra

K — badany wąwóz, T — droga w wąwozie, 1 — dno wąwozu w 1973 r., 2 — dno wąwozu wg Pożaryskiego z 1953 r., 3 — brzeg prawy, 4 — brzeg lewy, 5 — less, 6 — głębia kopalna, 7 — piaski deluwialne, 8 — żwiry fluwioglacjalne, 9 — rzędne dna wąwozu w listopadzie 1973 r., 10 — przekroje poprzeczne wąwozu pokazane na rys. 6, A i B — szczegóły pokazane na rys. 5

Plan badanych wąwozów przedstawiono na rysunku 1. Podano tam również profil podłużny wąwozu, na którym przedstawiono układ warstw różnych formacji geologicznych i dno z 1953 r. wg Pozaryskiego [9] oraz stan dna w 1973 r.

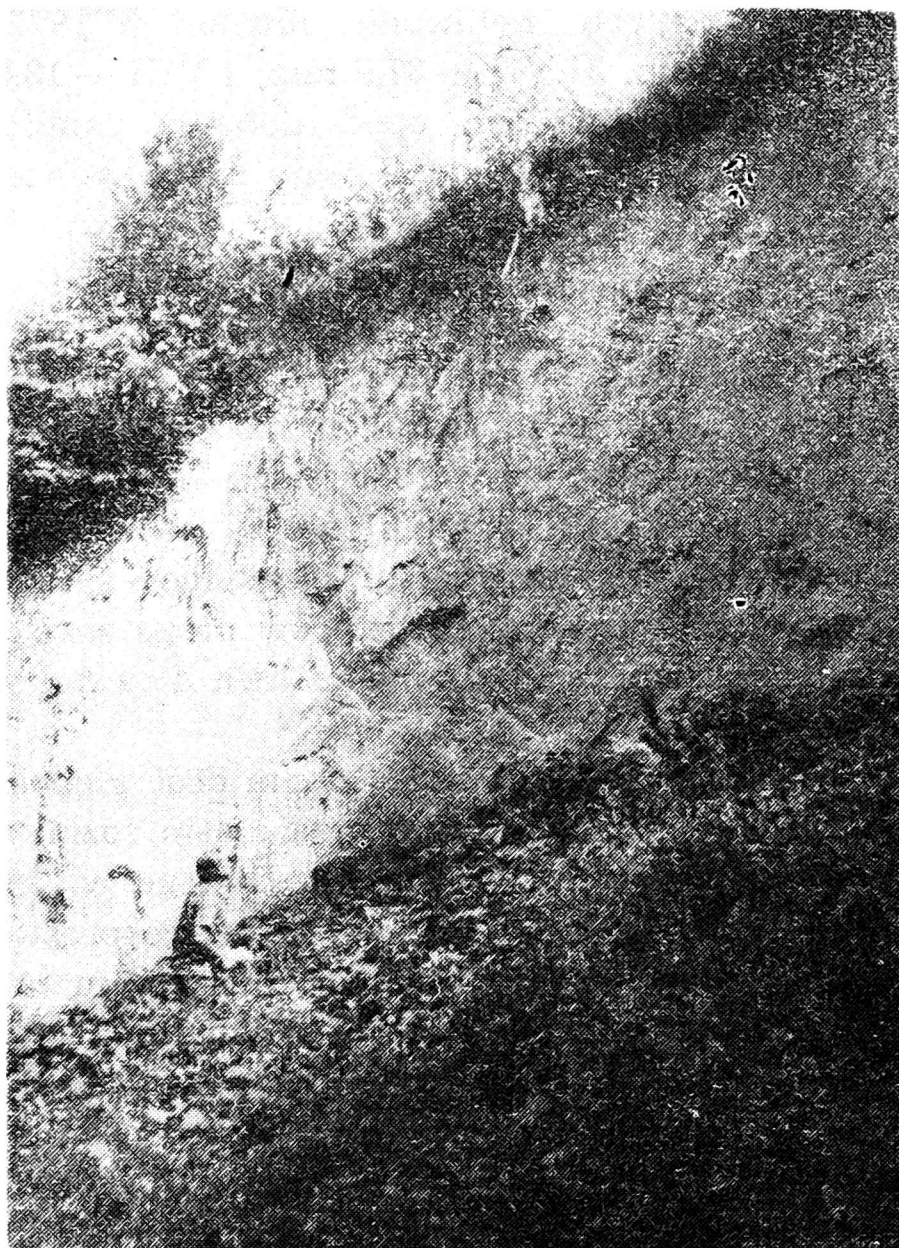
Na powierzchni ok. 50% skarpy wąwozu były nieosłonięte roślinnością. Miało to miejsce tam, gdzie powstały świeże obrywy lub gdzie występowały pionowe ściany lessowe [rys. 2]. Pozostałe powierzchnie były częściowo zadarnione i pokryte roślinnością drzewiasto-krzewiastą. Występował głównie grab, lipa i leszczyna. Natomiast dno wąwozu w górnej części, gdzie zachował się niemal bez zmian przekrój poprzeczny dawnej, dość silnie zagłębionej drogi (rys. 6, IV), było porośnięte trawą i ziołami. (rys. 7). Poniżej hm 2+30 na długości ok. 100 m dno było albo pozbawione roślinności (oberwane bloki lessowe) albo słabo porośnięte

Rys. 2. Pionowa ściana w środkowej części wąwozu. Lato 1972 r. Fot. S. Pałys

In the lower part of the gully, the bottom was eroded down to the subjacent sand or gravel, and the loess walls changed from vertical (Fig. 2) to gently inclined.

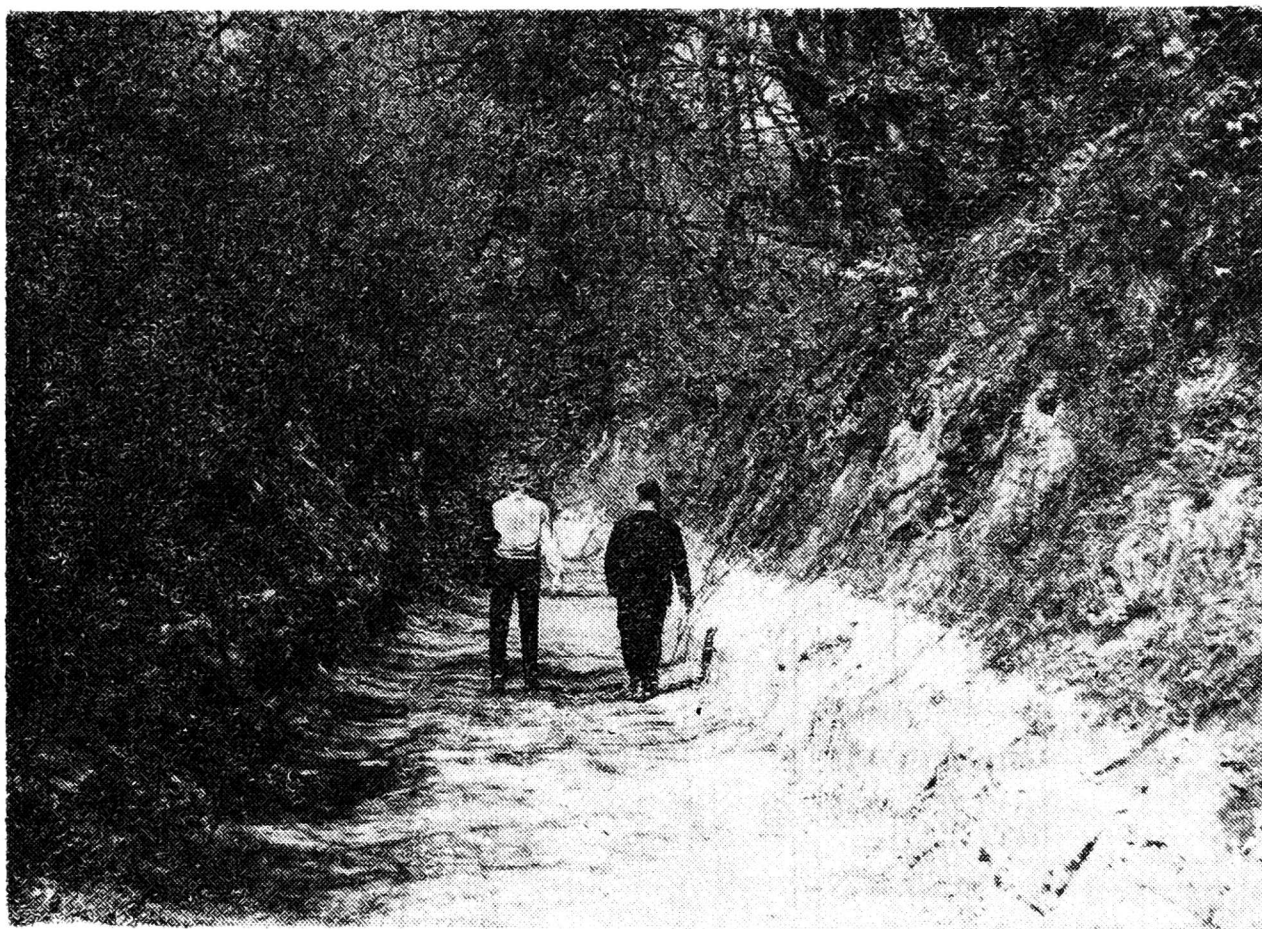
Rys. 3. Ogólny widok drogi w wąwozie. Lato 1972 r. Fot. S. Ziemnicki

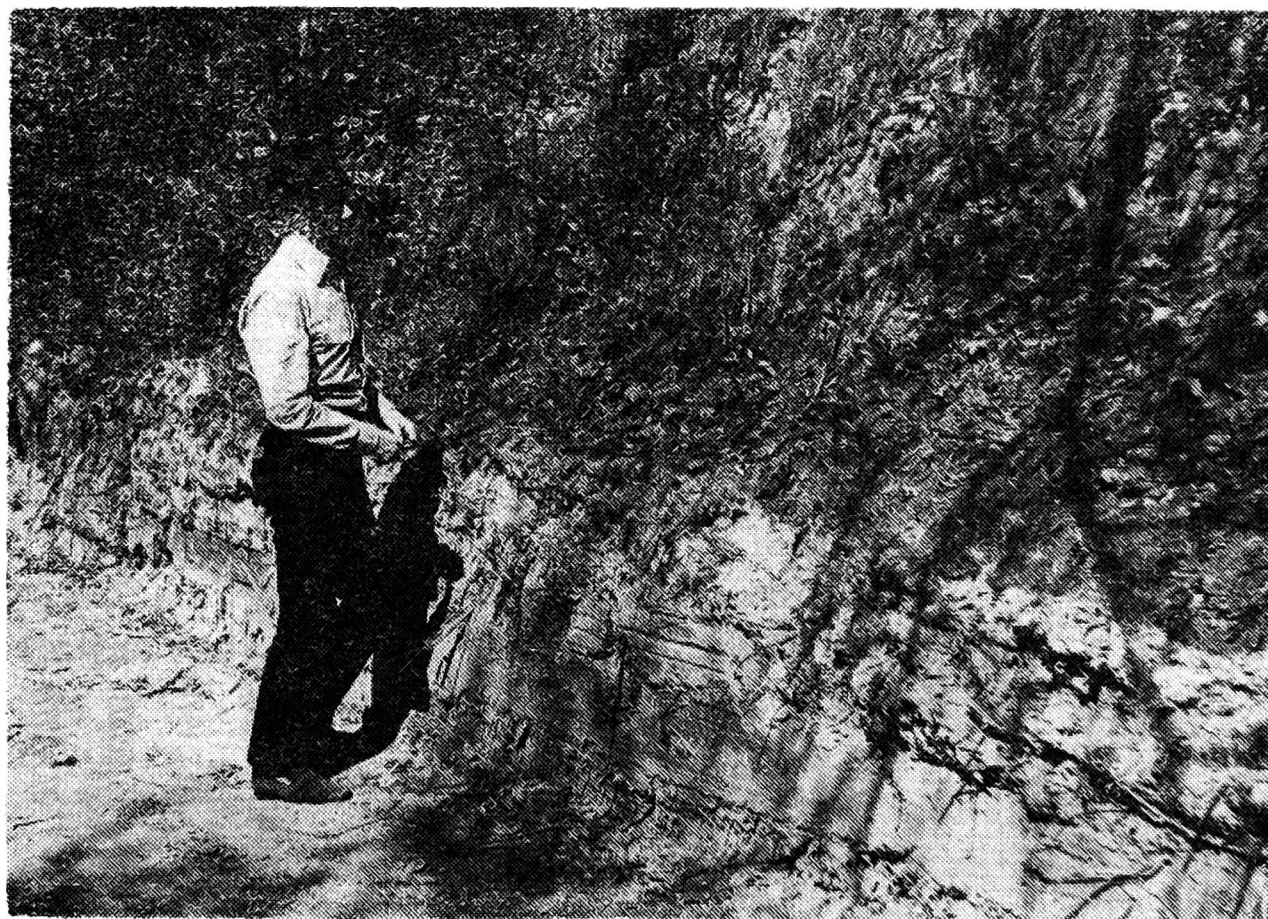
Badaniami, jak wspomniano, objęto również odcinek drogi w wąwozie T na długości ok. 400 m. Droga wcięta jest przeciętnie do głębokości ok. 6 m. Skarpy wąwozu drogowego są dość strome, jednak zadarnione, ponadto rośnie tu szpaler kilkudziesięcioletnich drzew, głównie lip (rys. 3). Skarpy te są u dołu niemal pionowe wskutek ich ścinania przy wyrównywaniu żłobin erozyjnych powstałych po spływach wód (rys. 4).

Rys. 4. Po rozmywach droga wyrównana jest materiałem ściętym ze skarpy.  
Lato 1972 r. Fot. S. Ziemnicki

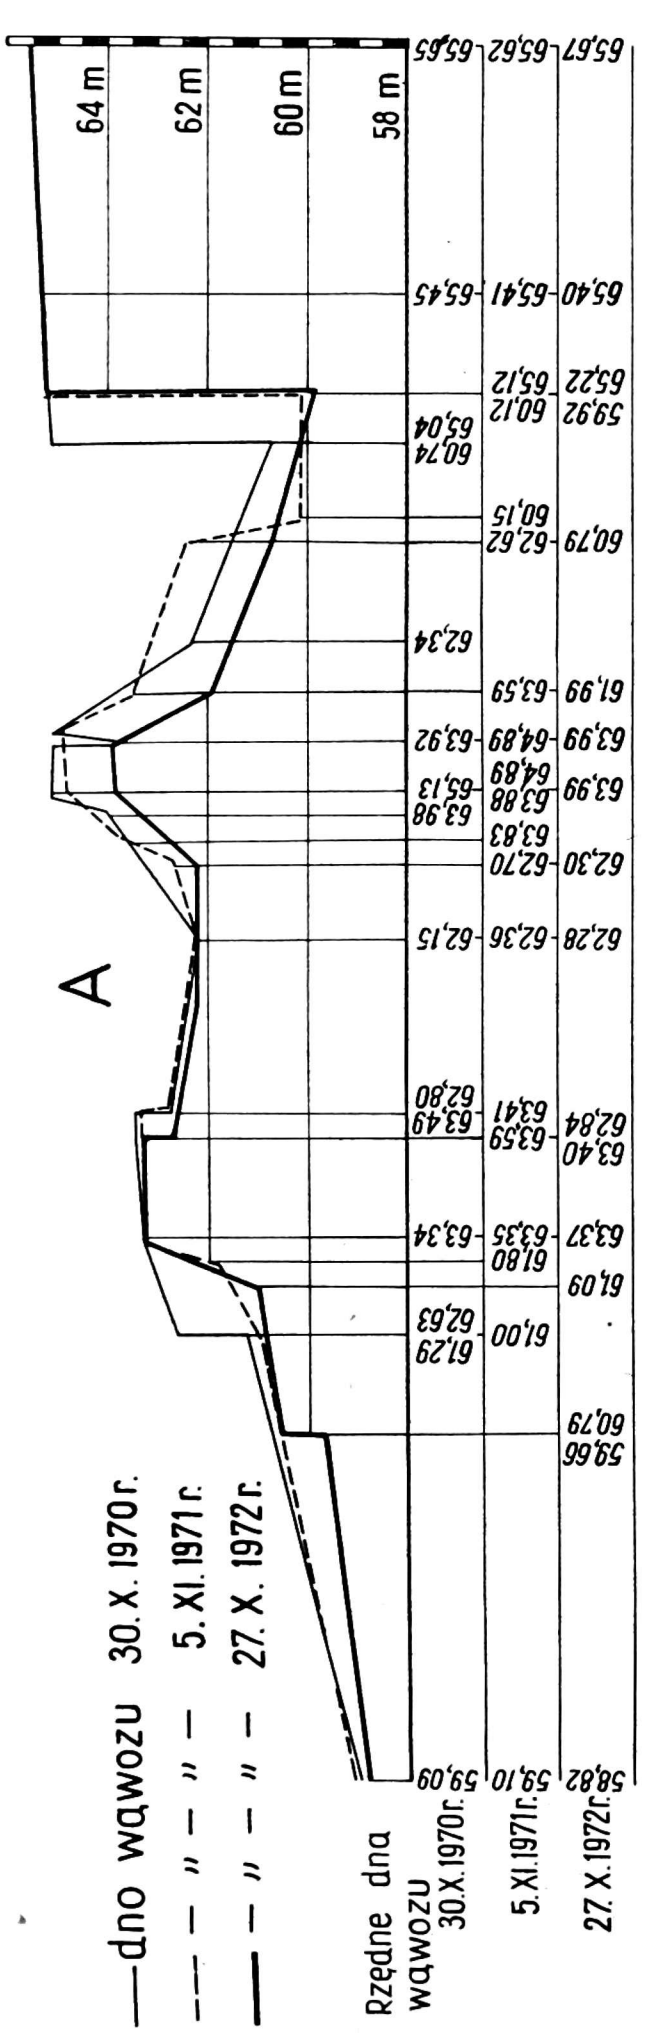
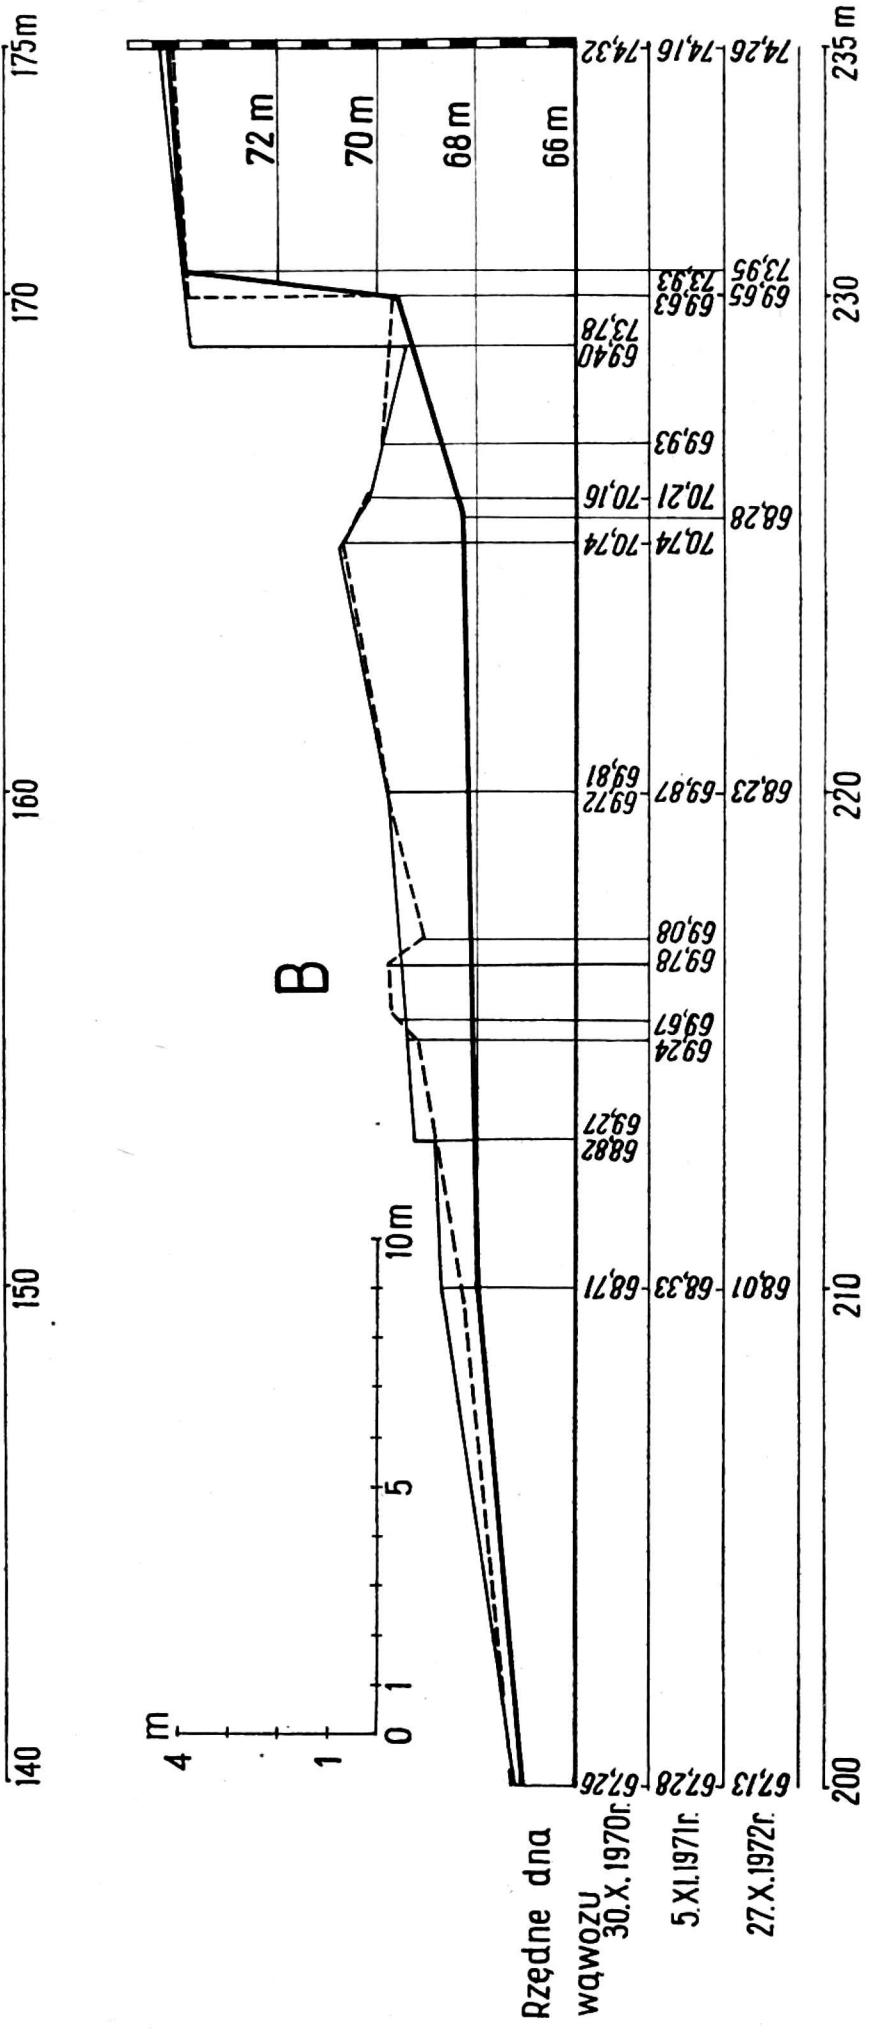
Rys. 5. Zmiany dna na charakterystycznych odcinkach wąwozu w okresie 1970-1972

Kolejne etapy rozwoju większych progów erozyjnych w dnie wąwozu w latach 1970-1972 przedstawiono na rysunku 5. Natomiast przekroje poprzeczne wąwozu oraz zmiany zaszły w latach 1970-1973 ilustruje rys. 6.

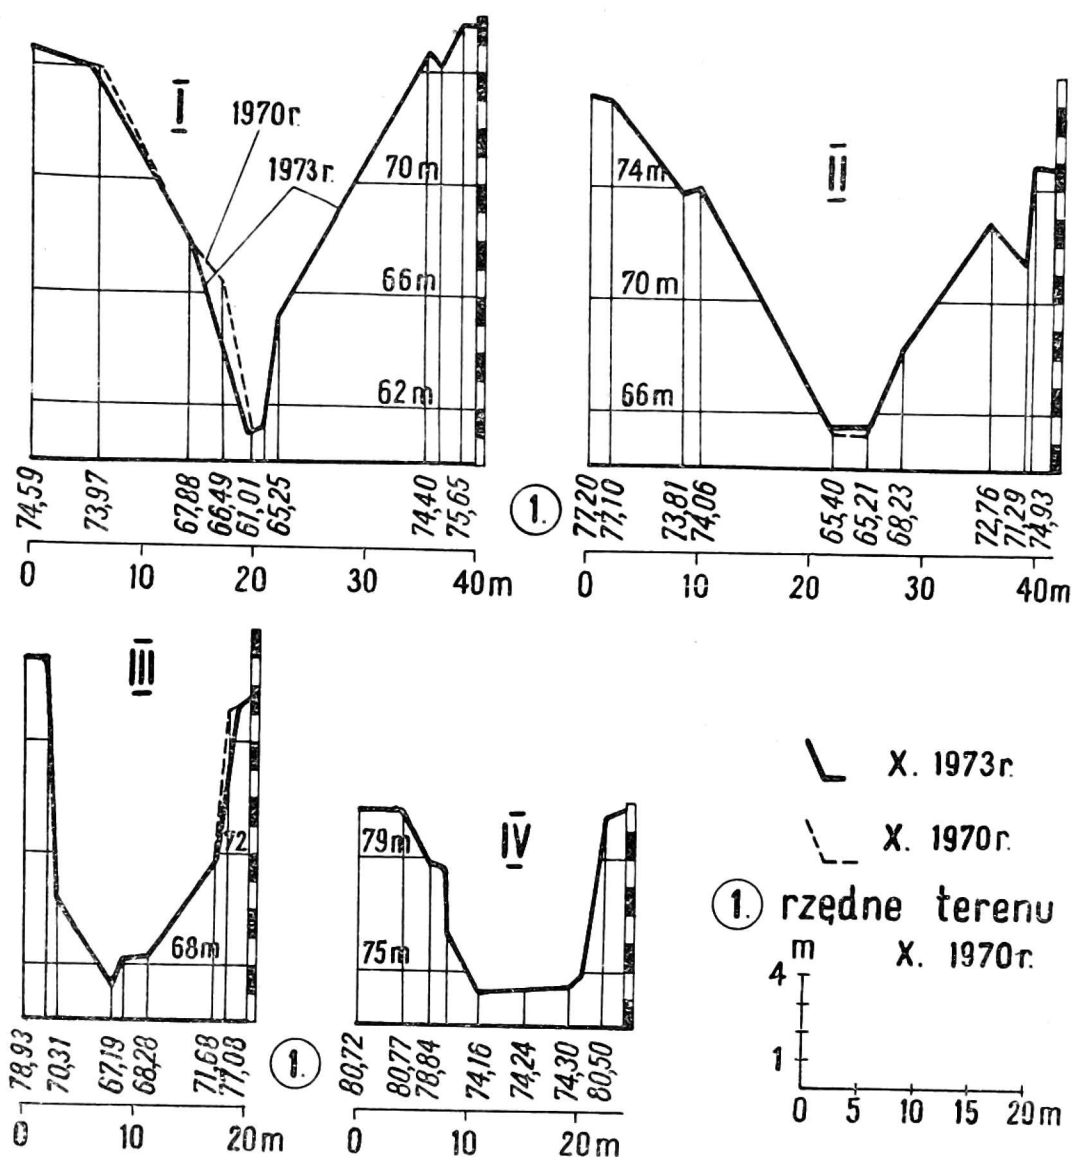
Rys. 6. Zmiany przekrojów poprzecznych wąwozu w okresie 1970-1973

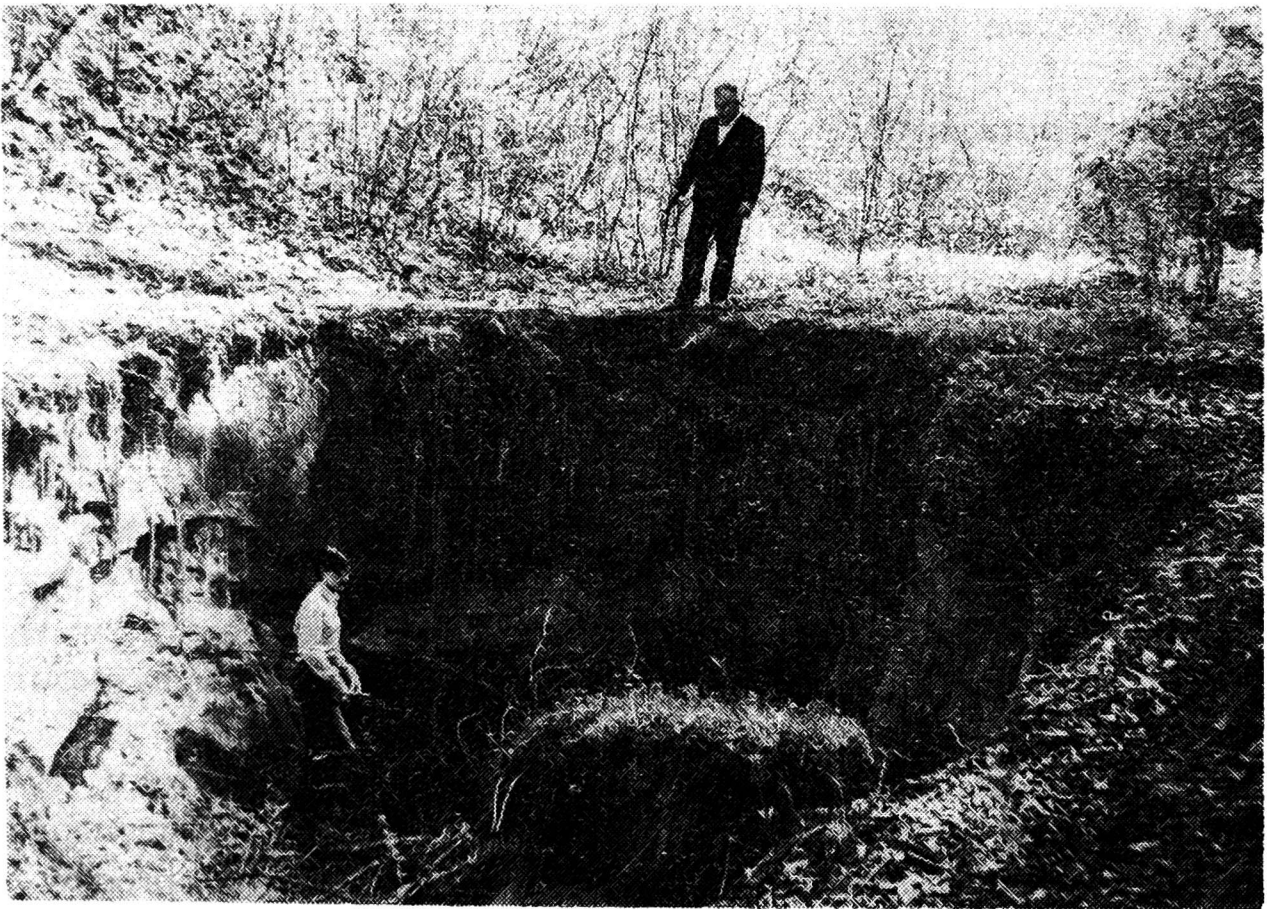
Rys. 7. Rozmywany próg na dnie wąwozu na hm 2+30. Wiosna 1972 r.

piły dopiero latem 1972 r., po opadach burzowych trzykrotnie w lipcu i dwukrotnie w sierpniu. Dno wąwozu zostało na znacznej długości rozmyte. W dolnej części wąwozu powstało szereg niskich progów o wysokości od 0,5 do 1 m. Na hm 1+50 nastąpił obryw prawej ściany wąwozu na długości 10 m, a materiał zwalony na dno został rozmyty. Powstał rów o głębokości do 2,5 m i o szerokości dna przeciętnie 0,5 m. Kocioł poniżej progów na hm 1+68 powiększył się wskutek obrywu lewej krawędzi progów. Próg na hm 2+30 (rys. 7) uległ rozszerzeniu w kierunku lewej

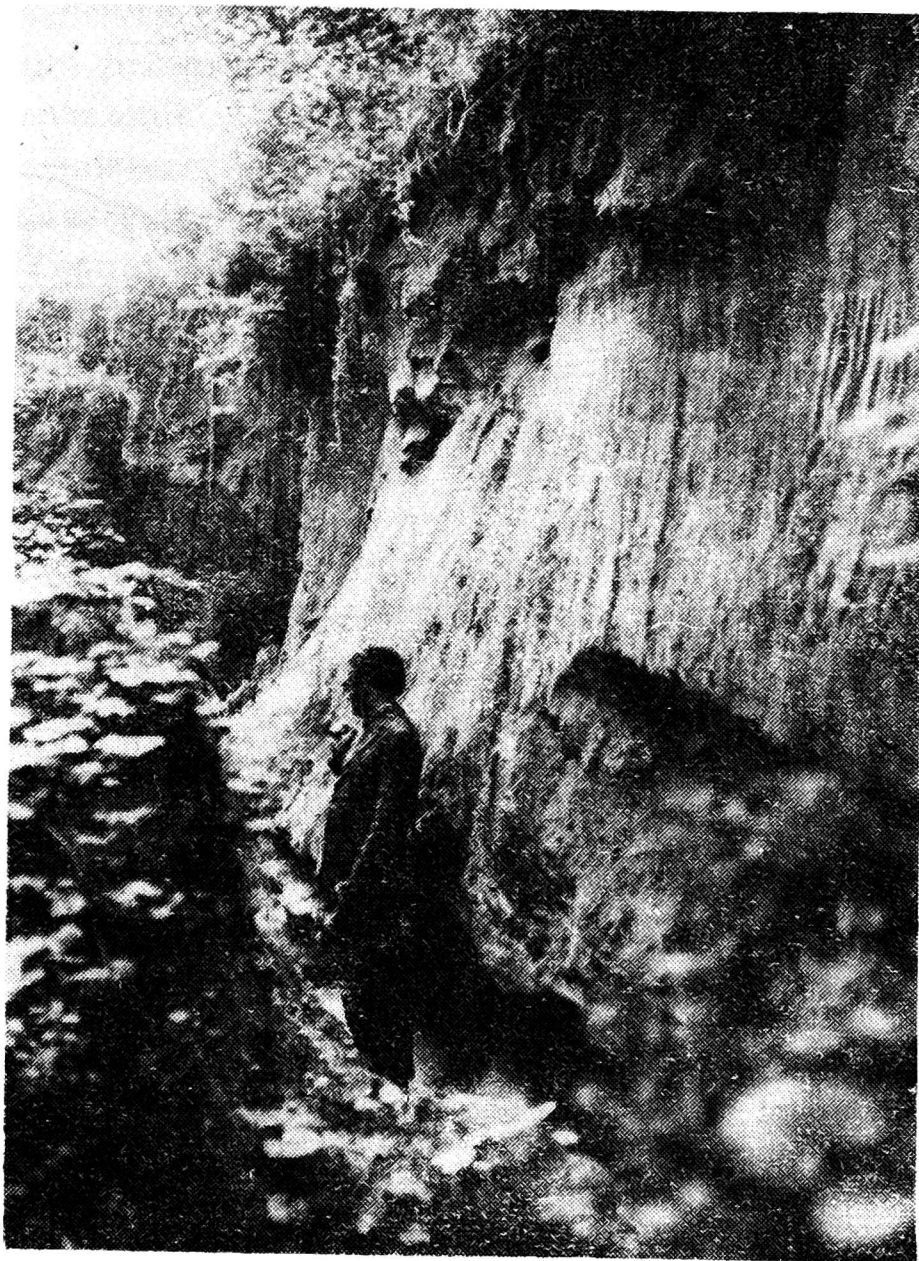
Rys. 8. Rozmyw dna wąwozu w formie rowu po deszczach ulewnych w lecie 1972 r., poniżej progów pokazanego na rys. 7. Fot. S. Pałys

ściany. Wytworzony w maju 1971 r. kanał podziemny odprowadzający wodę z kotła (studni) uległ zapadnięciu a materiał został wymyty na długości 22 m (rys. 8). Na podstawie przeprowadzonych pomiarów stwierdzono, że w czasie omawianych spływów tylko z tego odcinka wyniesione zostało ok. 95 m<sup>3</sup> materiału. Wymyty materiał z wąwozu osadzał się częściowo u wylotu wąwozu oraz na linii ciekowej w dolinie rzeki Grodarz

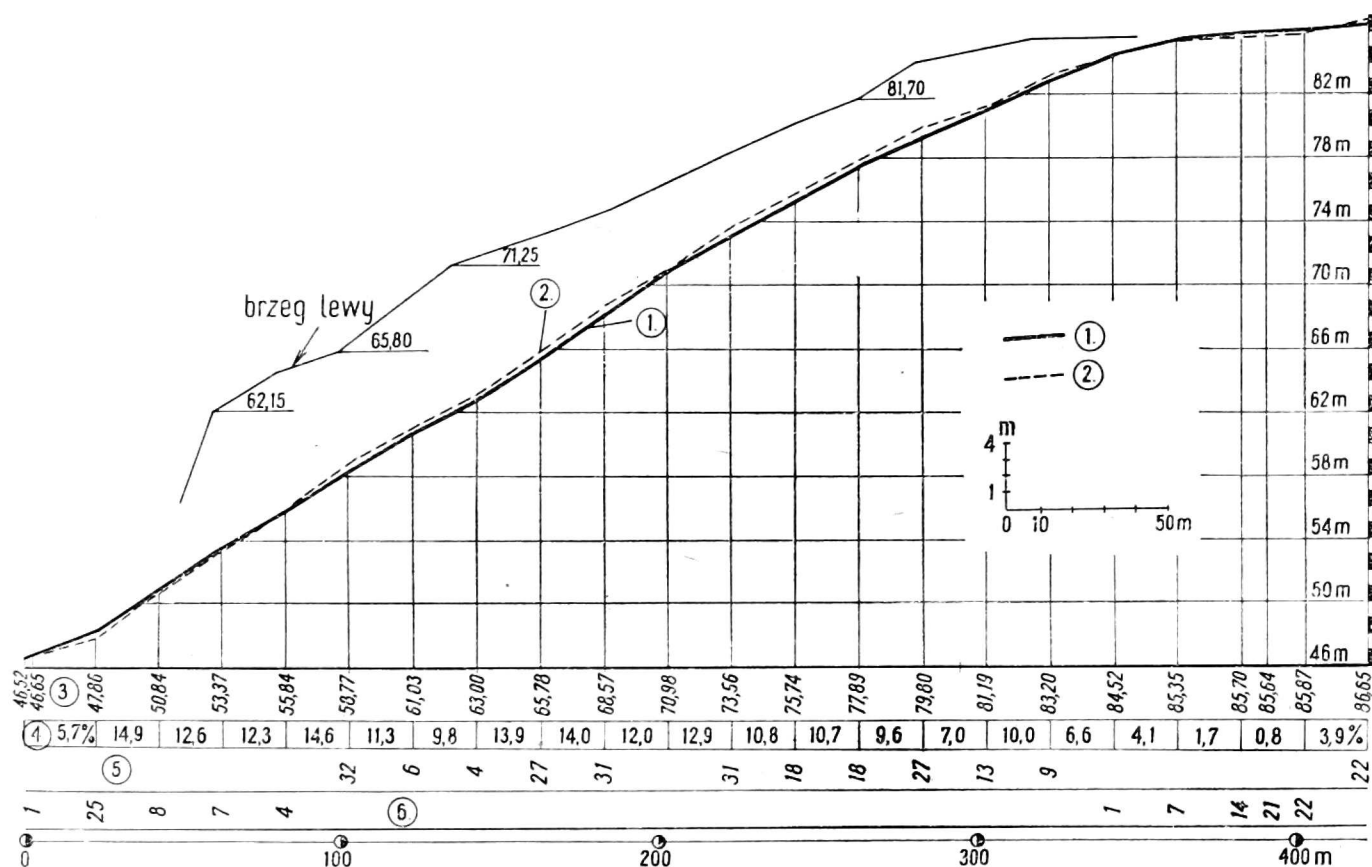
Rys. 9. Zmiany przekroju podłużnego drogi w wąwozie w okresie 1970-1973  
 1 — dno drogi w jesieni 1973 r., 2 — dno drogi w jesieni 1970 r., 3 — rzędne dna drogi w 1970 r., 4 — spadki podłużne w %, 5 — rozmyw drogi w cm w okresie 1970-1973, 6 — namyw w cm w okresie 1970-1973

Dodatkowo podano obserwacje leżącego obok wąwozu drogowego. Na rysunku 9 przedstawiono zmiany zaszłe w rzędnych dna drogi gruntowej w latach 1970-1973. Procesy erozyjne nie występowały tu intensywnie z uwagi na brak dopływu wód ze zlewni. Mimo to na drodze po spływach letnich powstawały żłobiny, które likwidowano za pomocą spychaczy wyrównując nawierzchnię drogi. Maksymalne obniżenie się nawierzchni drogi w okresie trzech lat wynosiło 32 cm, przy czym obniżenie nastąpiło niemal na całej długości, oprócz niewielkiego odcinka w partii wierzchowinowej i w dolnej partii przydolinowej.
