ZABEZPIECZENIE PRZED EROZJĄ DOLNEGO ODCINKA RZEKI CIEMIEGI *

Stefan Ziemnicki | Marek Jarosław Łoś

Katedra Melioracji i Budownictwa Rolniczego AR — Lublin

EROSION CONTROL MEASURES IN THE LOWER PART OF THE RIVER CIEMIĘGA

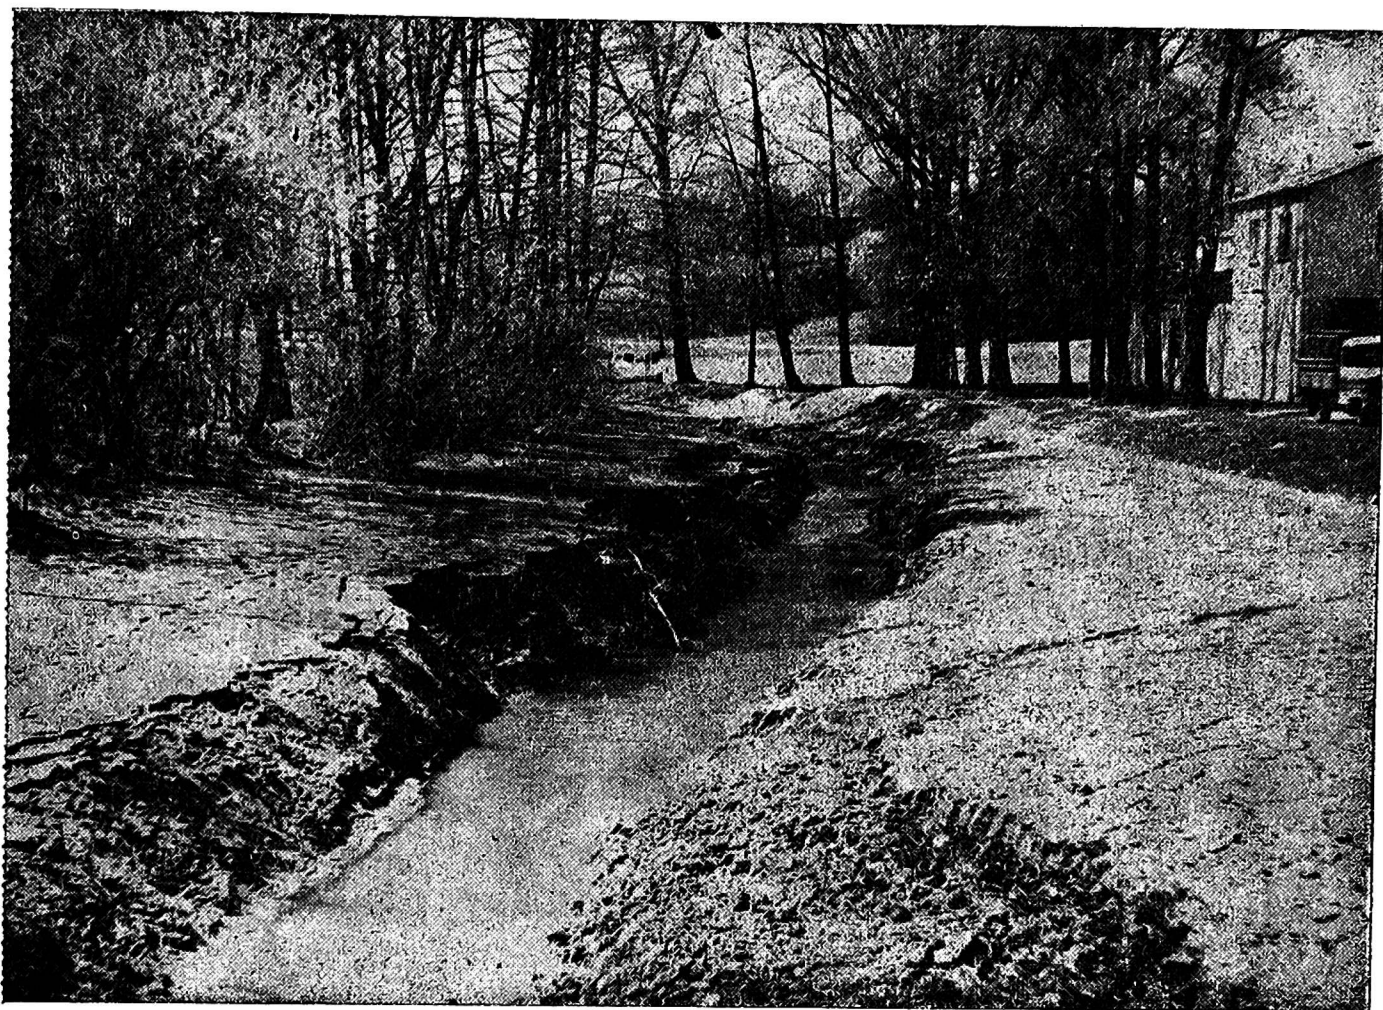
Rys. 6. Koryto rzeki w Dysie powyżej piętrzenia dla celów przeciwpożarowych. Stan po spuszczeniu wody na wiosnę 1976 r. Widoczne są osadzone namuły i wtórne ich rozmywy. Fot. S. Ziennicki

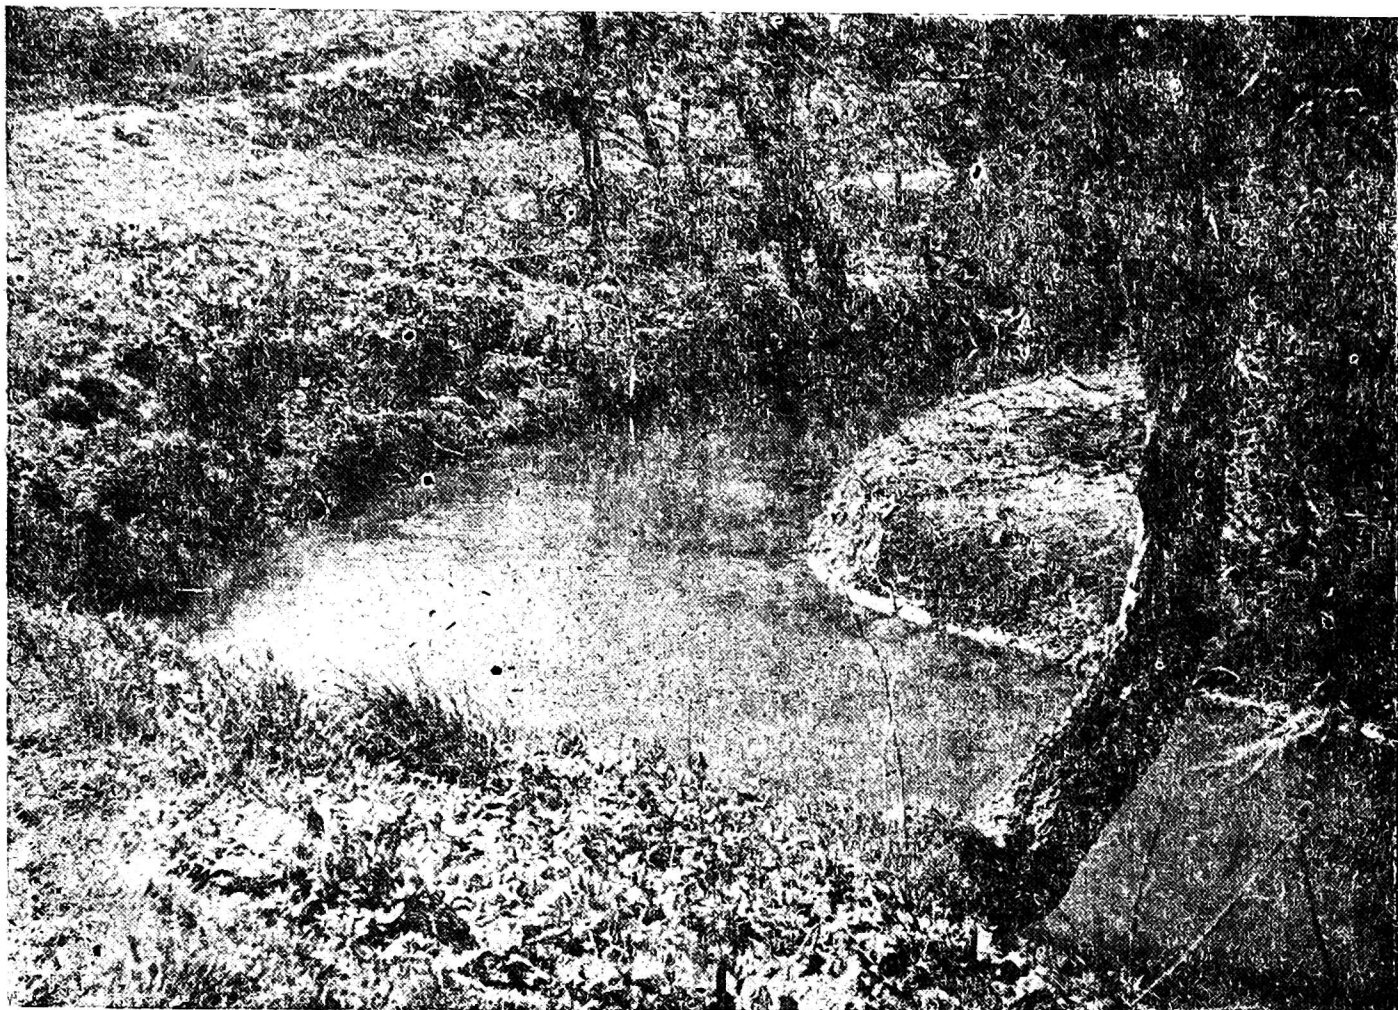
Rys. 8. Koryto rzeki w Jakubowicach. Widoczna luka w umacniającym zadrzewieniu wymaga uzupełnienia. Mimo to koryto jest zwarte i spełnia właściwie swą funkcję. 1976 r. Fot. S. Ziernicki

ny polegać na usuwaniu zwalonych lub obumarłych drzew oraz na wprowadzaniu nowych nasadzeń (rys. 8). Na omawianym odcinku Ciemięgi rozwój roślinności wodnej zarówno dennej jak i brzegowej jest słaby, znacznie słabszy niż na uregulowanych rzekach Wyżyny Lubelskiej takich jak Giełczew, Wolica czy Żółkiewka. Wiąże się to zapewne z niższą temperaturą wody pochodzącej głównie ze źródeł oraz z dużym zacienieniem wąskiego i głębokiego koryta przez drzewa.
