ROŚLINNOŚĆ WPROWADZONA I NATURALNA NA ZBOCZU ZWAŁU W PIASECZNIE *

Stefan Ziemnicki, Dominik Fijałkowski

Katedra Melioracji i Budownictwa Rolniczego AR — Lublin

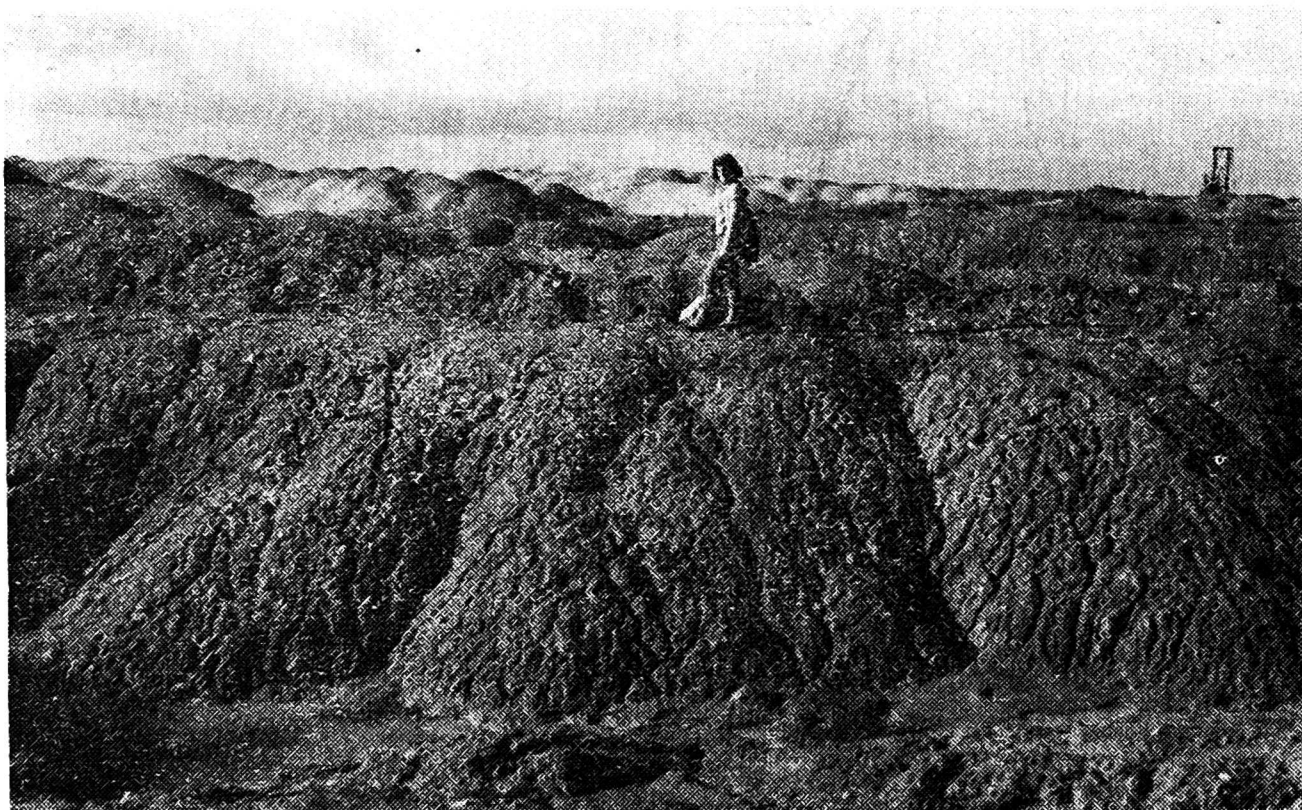
Rys. 3. Część wierzchowinowa zwałę w Piasecznie. Widoczne są groble — grzbiety i dolinki, którymi okresowo odpływała woda. 1966 r. Fot. S. Ziemnicki

Wierzchowina zwałę była usypana w postaci jakby grobel o różnym układzie i o wysokości względnej ok. 2-3 m (rys. 3). Pomiedzy groblami wody roztopowe i po silnych deszczach spływały w kierunku zbocza. Szybko formowały się przy tym małe doliny. Spadek dna tych dolin na wierzchowinie nie był duży, ale na zboczu gwałtownie wzrastał. Skoncentrowany silny spływ rozmywał podłoże i tworzył wąwozy [5, 12], a rozproszony i słabszy — żłobiny erozyjne. Widok zbocza zwałę, na którym wykonano badania, przedstawiono na rysunku 4. Ilustruje on urzeźbienie oraz stan roślinności przed rozpoczęciem prac rekultywacyjnych.

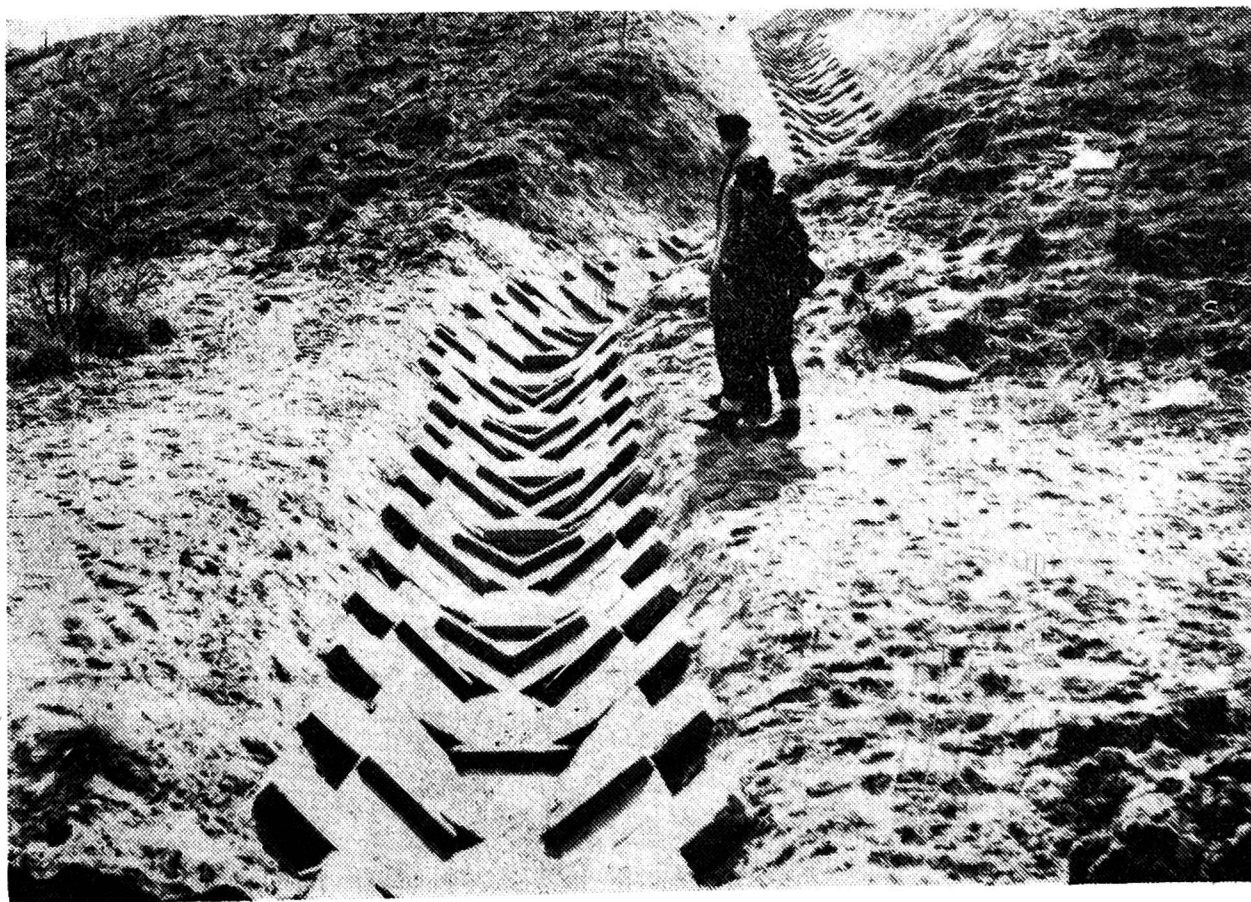
Rys. 6. Bystrotok w czasie budowy. Na dnie bystrotoku widoczne są niskie szykany hamujące spływ wody i rozpraszające jej energię. Piaseczno 1968 r. Fot. S. Ziemnicki

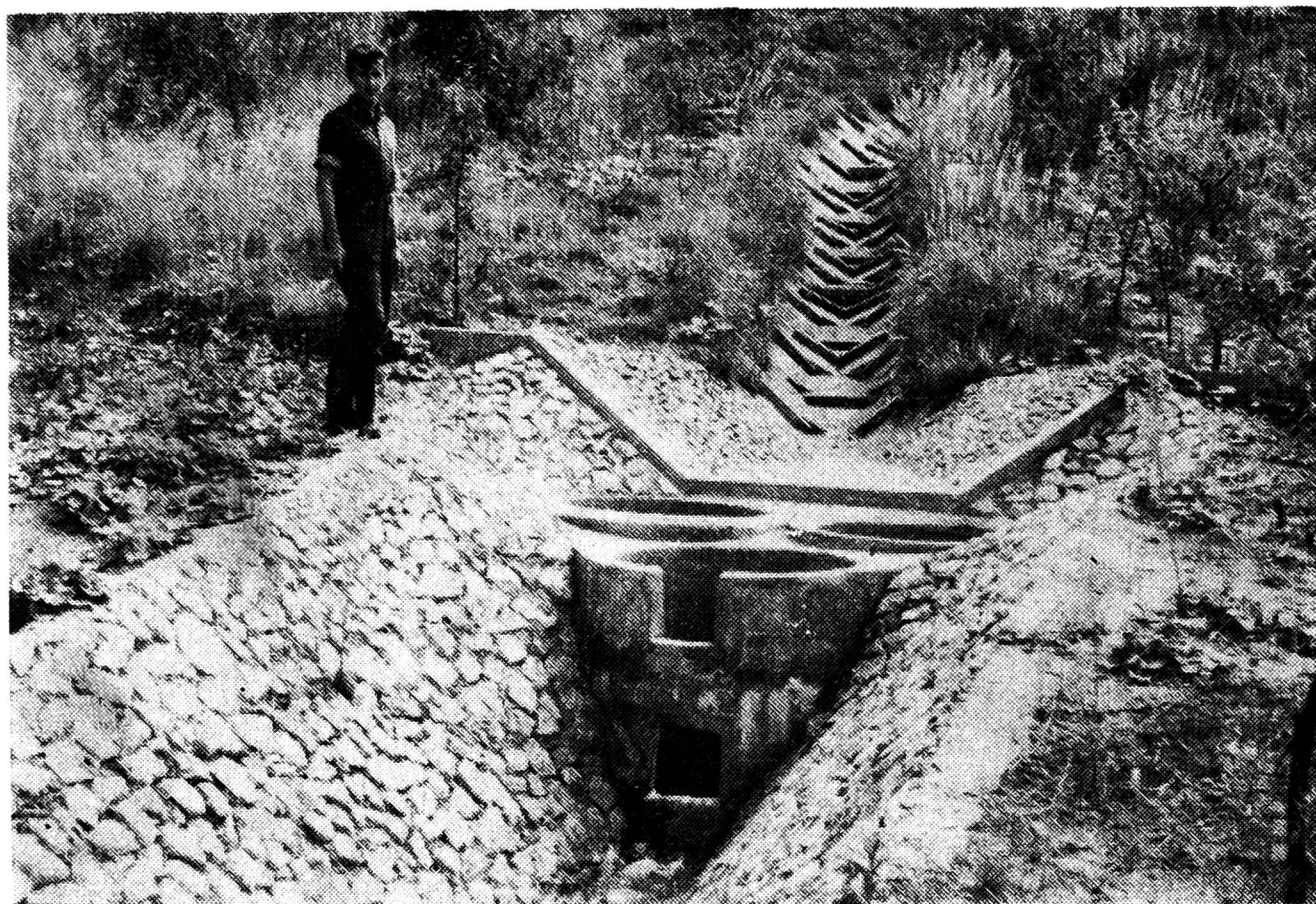
Rys. 7. Wylot bystrotoku umocniony ścianką betonową i brukiem. Trzy kręgi betonowe tworzą zbiornik rozpraszający energię wody. Specjalne otwory łączą kręgi, a widoczne na zdjęciu odprowadzają wodę do rowu. 1972 r. Fot. S. Ziernicki

Rekultywacja zwałów obejmowała zabiegi techniczne i biologiczne. Projekt zabiegów dla części doświadczalnej zwału w Piasecznie wykonało Biuro Projektów Wodno-Melioracyjnych w Lublinie według założeń Ziemnickiego [9]. Głównym celem zabiegów technicznych było zapewnienie możliwie dużej stabilizacji materiału na zboczach zwału. Głównym powodem powstawania i rozwoju wąwozów na zboczach był spływ wody z części wierzchowinowej; postanowiono więc odciąć ten dopływ na zbocza, a okresowy nadmiar wody skierować ku dołowi specjalnie zabezpieczonym bystrotokiem projektu Ziemnickiego [9]. Na rysunku 5 i 6 pokazano zbocze przez które przebiega bystrotok i jego zbliżenie. Wlot i wylot bystrotoku umocniono ścianką betonową, a wylot wykonano z trzech kręgów betonowych z uszczelnionym dnem. Wzajemne połączenie kręgów specjalnymi otworami ułatwiło rozproszenie energii spływającej wody (rys. 7).

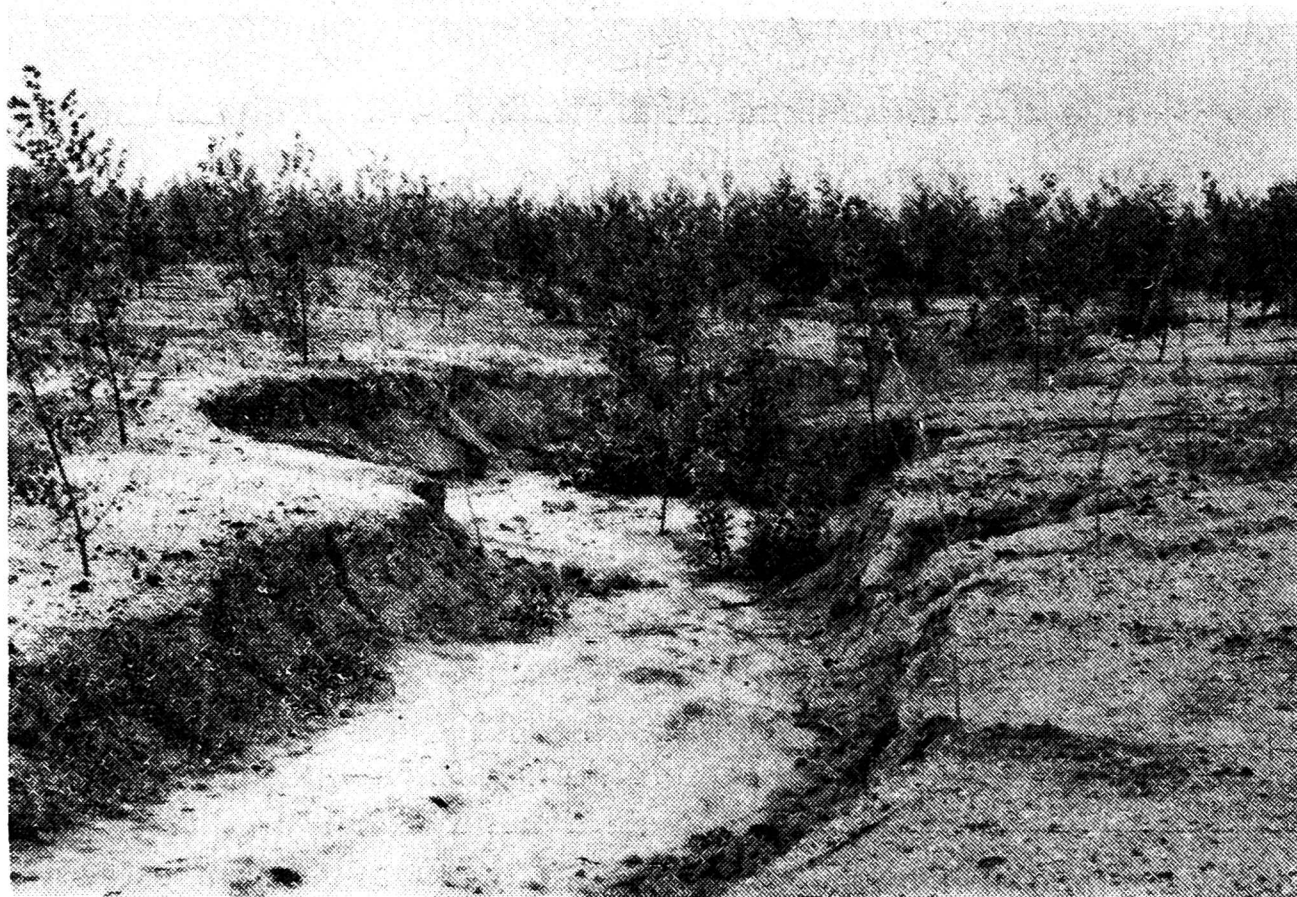
Rys. 9. Zwał kopalni odkrywkowej węgla brunatnego w okolicy Lipska. Zbocze o małym nachyleniu ulega silnej erozji, pomimo obsadzenia drzewami.

Od r. 1970 mierzono corocznie przyrosty drzew na wyznaczonych polatkach. Udział wprowadzonych drzew był niewielki w porównaniu do innych roślin, które samorzutnie wkroczyły na zwał. I właśnie te inne rośliny, wkraczające na zwał na drodze sukcesji naturalnej odegrały istotną rolę w osłonie zbocza zwału przed zmywem. Wprawdzie drzewa niweczą siłę padających kropli, ale nie zabezpieczają przed spływem powierzchniowym. Mimo nasadzeń drzew powstają nowe lub pogłębiane są powstałe wcześniej żłobiny (rys. 9). Dlatego też określono skład wszyst-

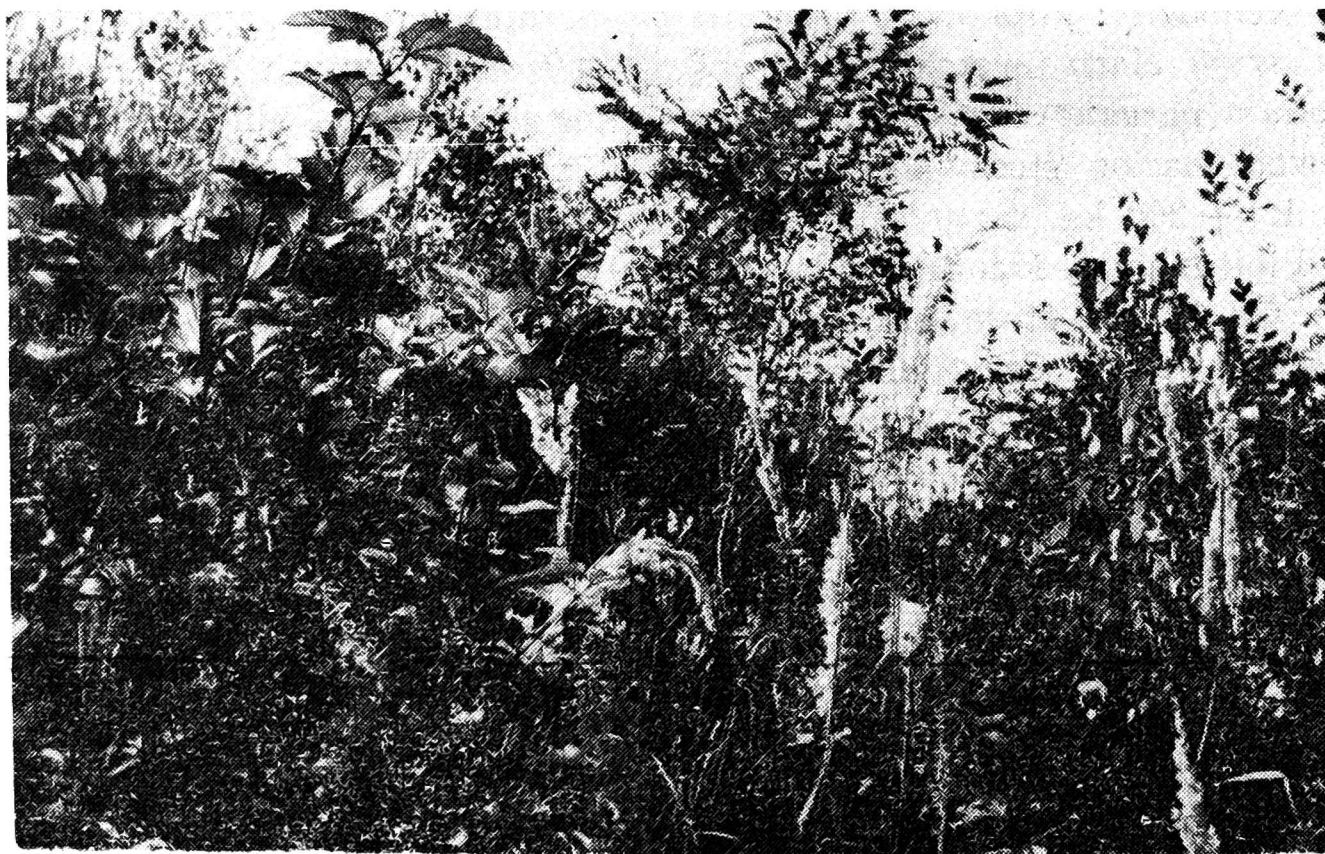
Rys. 10. Zbocze zrekultywowanego zwału. Na pierwszym planie zadrzewienia w skład których wchodzi m. in.: olsza szara, grochodrzew, brzoza brodawkowata, wierzby krzewiaste i kalina. W runie znaczny udział ma trzcinnik. Zdjęcie wykonane w pobliżu poletka nr 8 w 1973 r. Fot. K. Krzempek

Stan roślinności na poletkach nr 4, 5, 7 i 8 w 1973 r. ilustrują rysunki 10 i 11. Nastąpiło niemal zupełne zwanie i całkowite osłonięcie materiału zbocza. Na rysunku 12 pokazano schody wiodące na wierzchowinę i stan roślinności na zwałie w 1970 r. Poletka nr 1, 2 i 3 znajdują się na lewo od tych schodów. Opisy roślinności podano w tabeli 4. Na poletkach nr 1-3 i 8 zwanie gatunków drzewiastych osiągnęło 60 do 80%. Reprezen-

Figures 10 and 11 show the condition of the vegetation on the recultivated slope in 1973. Full density of the plant cover was obtained, and the dump was totally protected against the effects of even such heavy rainfalls which occurred there in the summer of 1971 and 1972.

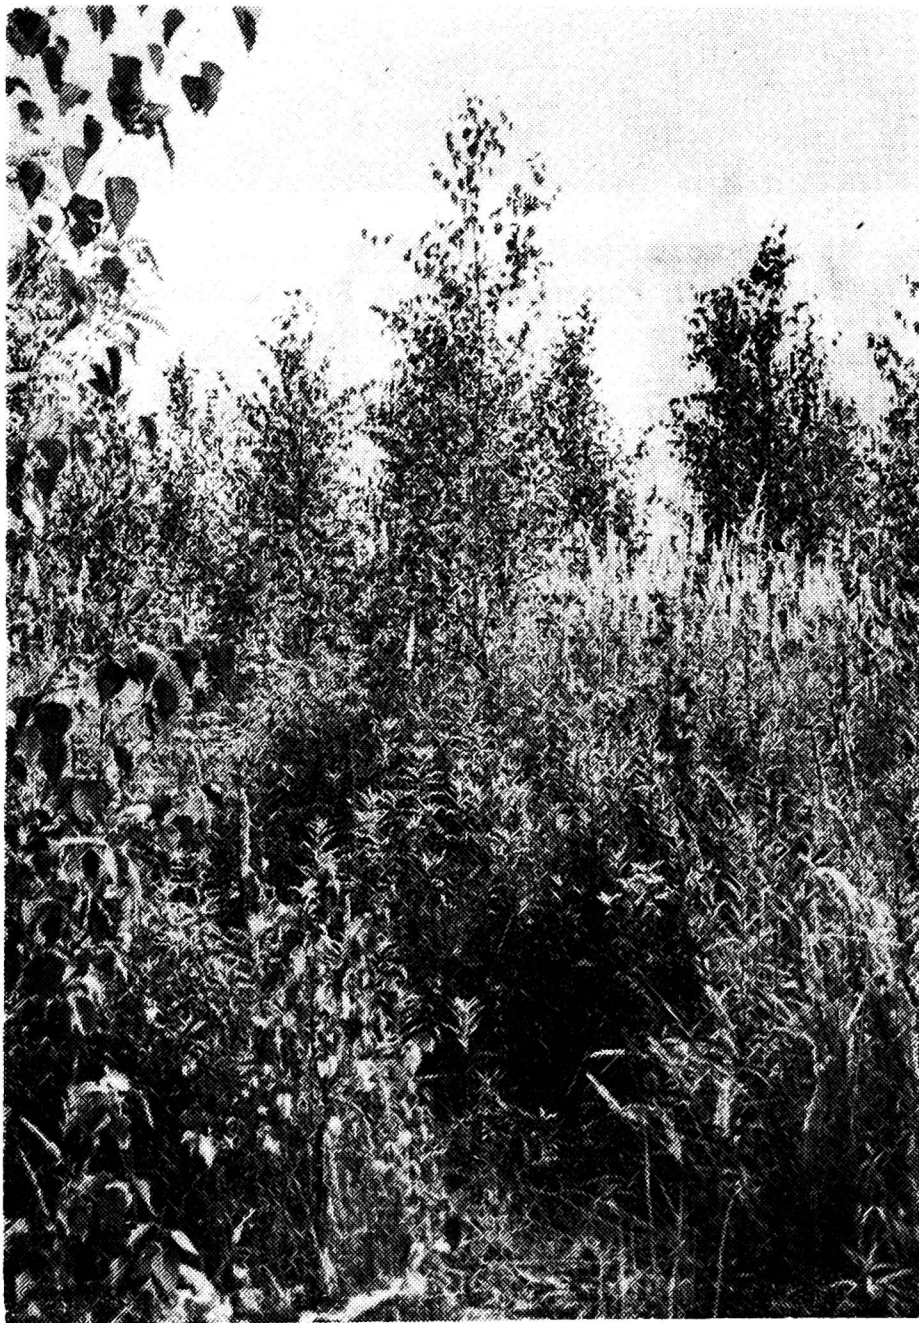
Rys. 11. Zwarte zadrzewienia z przewagą brzozy brodawkowatej i domieszki grochodrzewu. W runie panuje trzcinnik z udziałem nawłoci. Zdjęcie wykonano w pobliżu poletka nr 9, w 1973 r. Fot. K. Krzempek
