## Szkody w infrastrukturze leśnej w lasach Masywu Śnieżnika wyrządzone przez opady rozlewne w lipcu 2011 roku i ich uwarunkowania

Damage to forest infrastructure in the Śnieżnik Massif caused by heavy rainfall in July 2011 and its conditions

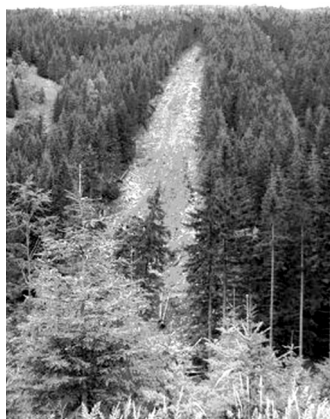
Fot. 1.

**SZKODY POWSTAŁE W REJONIE MASYWU ŚNIEŻNIKA.** Jednym z najbardziej spektakularnych zjawisk spowodowanych przez opady rozlewne w lipcu 2011 roku było osuwisko na południowo-zachodnich stokach Średniaka. Jego długość to około 260-270 m, powierzchnia – około 0,70 ha [Parzóch i in. 2012]. Usunięciu uległ cały profil glebowo-zwierzelinowy wraz z drzewostanem aż do litej skały macierzystej niemal na całej długości osuwiska (fot. 1). Ponadto doszło do szeregu uszkodzeń infrastruktury, w tym rozmycia skarp, dróg i szlaków turystycznych (fot. 2). W samym Nadleśnictwie Międzyzlesie szkody w infrastrukturze oszacowano na około 6 mln zł, a w Nadleśnictwie Łądek Zdrój na blisko 2 mln zł (tab. 1).

Osuwisko na stokach Średniaka (fot. M. Bryja)  
Landslide on the slopes of Mt. Średniak (photo by M. Bryja)

Osuwisko na Średniaku, podobnie jak i inne wcześniej udokumentowane, z uwagi na rozmiar i powstanie podczas obfitych epizodów opadowych oraz wyraźne jednorazowe przekształcenie różnych elementów środowiska zaliczyć należy do przyrodniczych zdarzeń ekstremalnych. W celu zminimalizowania dalszego ryzyka potencjalnych szkód w infrastrukturze od erozji wodnej słuszne wydaje się, w przypadku dróg leśnych i szlaków turystycznych o dużym spadku, utwardzać ich nawierzchnię, a w przypadku przepustów, o zbyt małym przekroju poprzecznym dla przyjęcia całej objętości przepływu w ciekach stokowych, w miarę możliwości zwiększać ich przekroje.

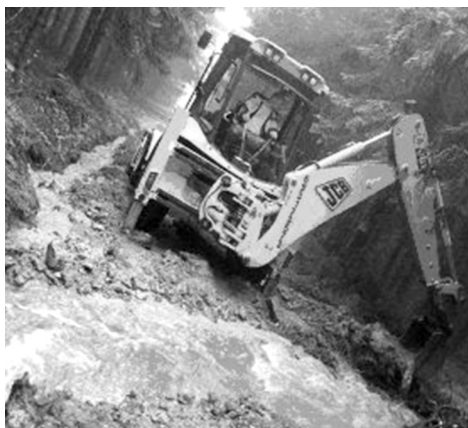
Fot. 2.

Rozmycia dróg (Fot. M. Walińko)  
Washouts of forest roads (photo by M. Walińko)

In order to minimize further potential risk of damage to infrastructure from water erosion, it seems to be reasonable to harden surface in case of forest roads and tourist tracks with a high fall, whereas focusing on culverts with a too small cross-section so as to adopt the whole volume of a discharge in a slope watercourse, if possible, one should increase its cross-sections.
