WĄWÓZ LESSOWY W MAGIEROWIE I PROJEKT JEGO ZABEZPIECZENIA *

Stefan Ziemnicki, *Stanisław Pałys*

Katedra Melioracji i Budownictwa Rolniczego AR — Lublin

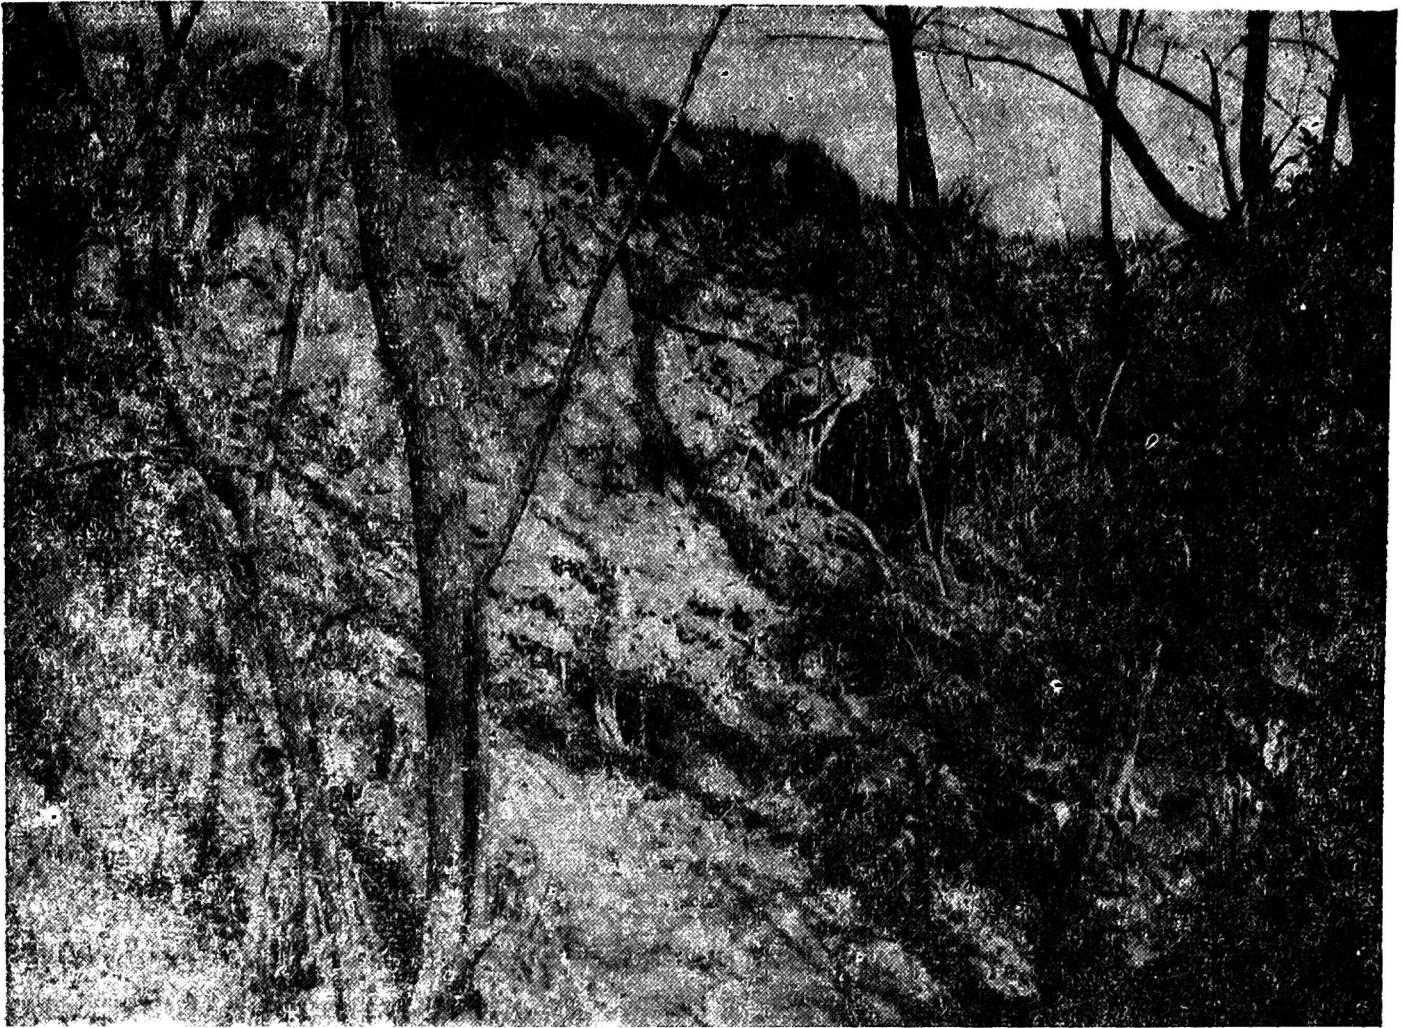
Rys. 3. Fragment prawej krawędzi wąwozu. Wiosna 1977 r. Fot. S. Ziernicki

Zadrzewienia nie są pielęgnowane i z wyjątkiem topól nie przedstawiają większej wartości ze względu na pozyskanie drewna. Stosunkowo niewielka jest też wartość zadrzewień z punktu widzenia ochrony przed erozją z uwagi na słabo rozbudowaną strukturę pionową, ubogi skład gatunkowy, silną lukowatość oraz brak zabezpieczenia obrzeży wąwozu (rys. 3 i 4).

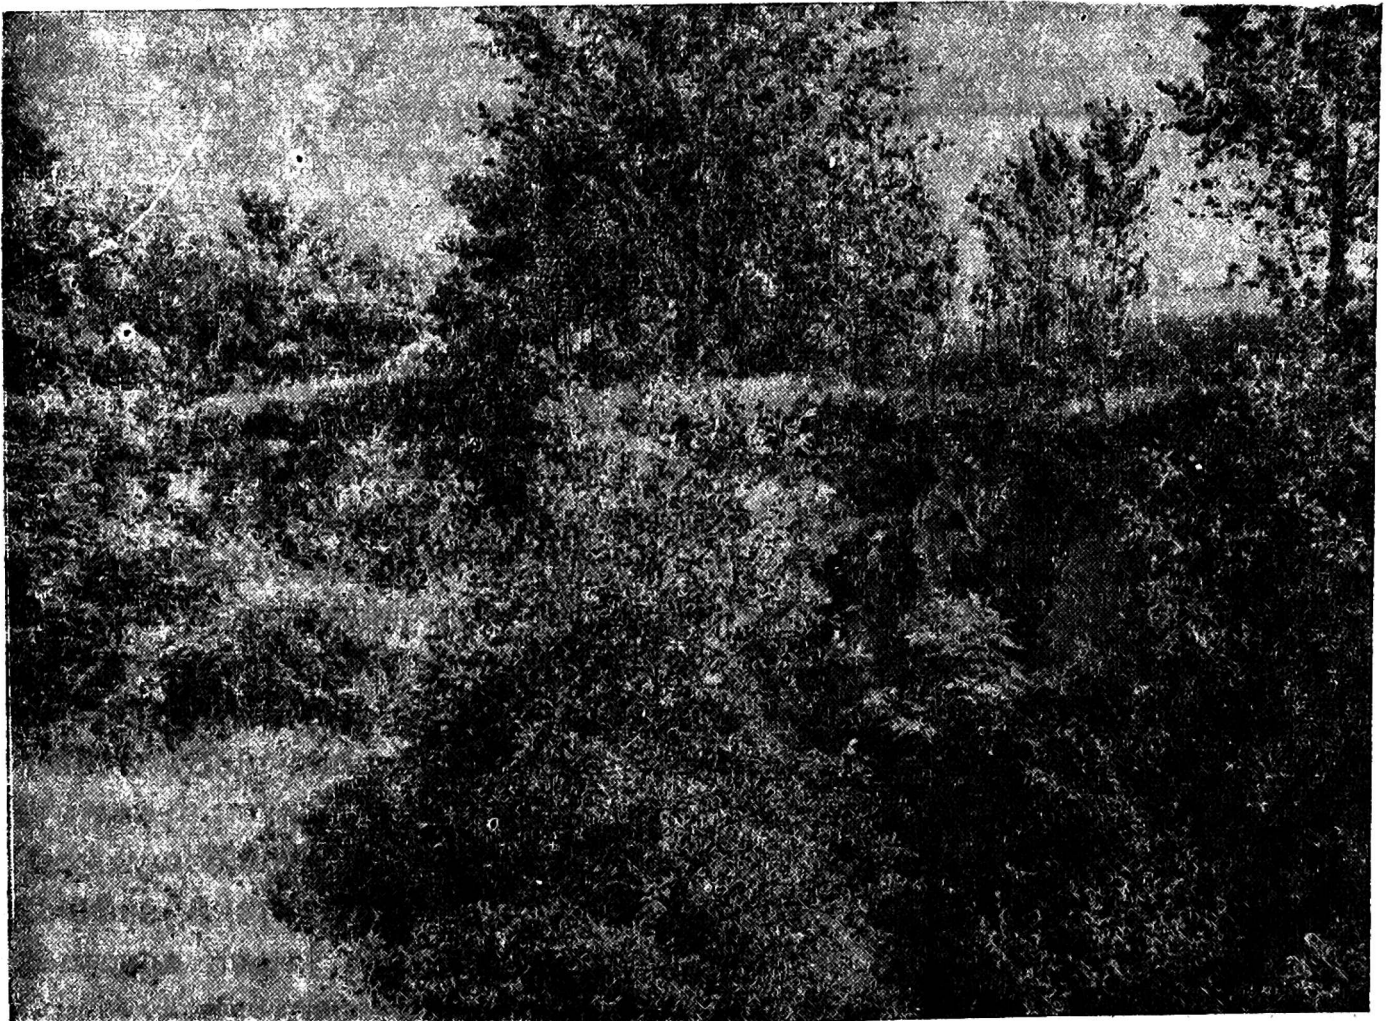
Rys. 4. Dolna część wąwozu. Lato 1976. Fot. S. Ziernicki
