GEOMORFOLOGICZNE ASPEKTY OCHRONY PRZED EROZJĄ ZBOCZY ZWAŁÓW KOPALNIANYCH

Henryk Chmal

Zakład Geomorfologii Instytutu Geograficznego Uniwersytetu Wrocławskiego
Kierownik: prof. dr A. Jahn

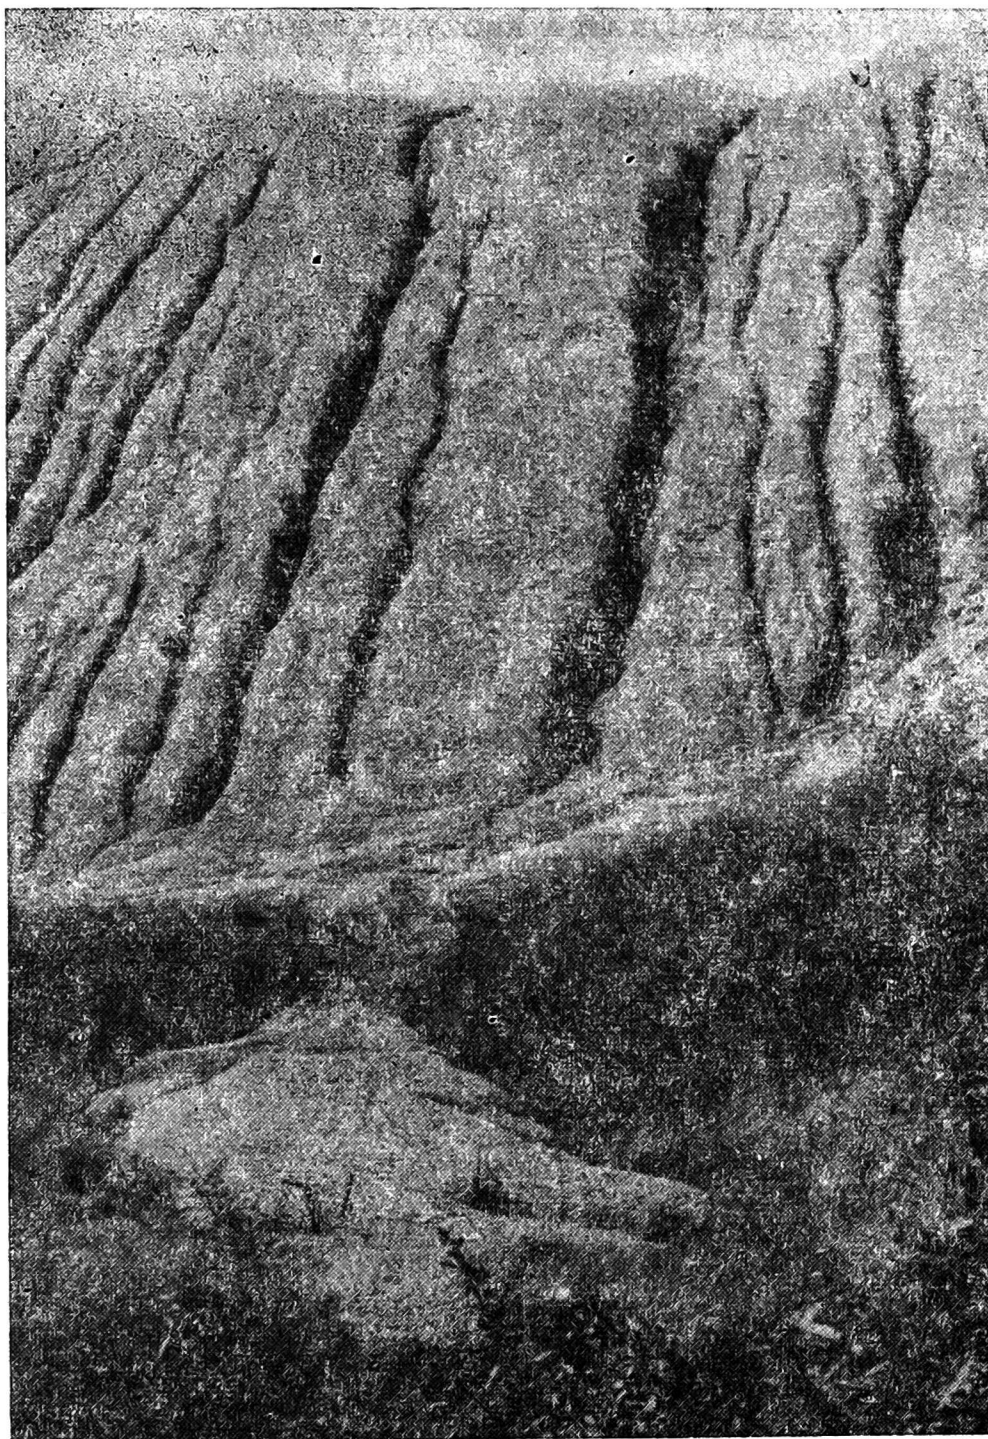
Rys. 2. Zbocze zwału „Dolomity” po ulewnym deszczu w lecie 1975 r. Erozja żłobinowa niszczy dolną część stoku. Forma akumulacyjna u podnóża zwału powstała na skutek upłynnienia się pakietu gruzu w miejscu niewidocznym na zdjęciu (z prawej strony). Fot. H. Chmal

Omawiany typ reprezentowało jedno ze zboczy zwału „Dolomity” (rys. 2 i 3). W czasie letnich opadów zachodziło na nim bądź spłukiwanie (jeżeli przed deszczem materiał wysechł i uległ scementowaniu), bądź cieczenie gruzu w liniach rozcięć (gdy materiał był wilgotny i rozluźniony). W zimie i wczesną wiosną ujawniały się w głównych partiach ruchy masowe w rodzaju płytkich osunięć i powolnego spływania nawodnionego materiału. W rejonie najsilniej porozcinanym wybrano pas o szerokości 6,5 m i zmierzono na nim objętość wszystkich żłobin. Zbocze liczyło w tym miejscu 6 lat. Żłobiny były już w pełni dojrzałe, ale grędy między-

jące wcześniej młode, kilkunastocentymetrowych rozmiarów żłobiny pogłębiły się tak, że ścianki ich uprzednio V-kształtne stały się niemal pionowe. Ilość materiału wyniesionego ze żłobin odpowiadała średniorocznej wielkości denudacji zbocza (1,75 cm). Natomiast w rynnach, które były już wcześniej w pełni dojrzałe (głębokość ich dochodziła do 50 cm) przegłębienie okazało się niewielkie, rzędu kilku centymetrów. Duży, jednorazowy spływ gruzu wystąpił w miejscu, gdzie omawiane zbocze graniczyło ze zboczem nie poddającym się erozji żłobinowej (rys. 2).

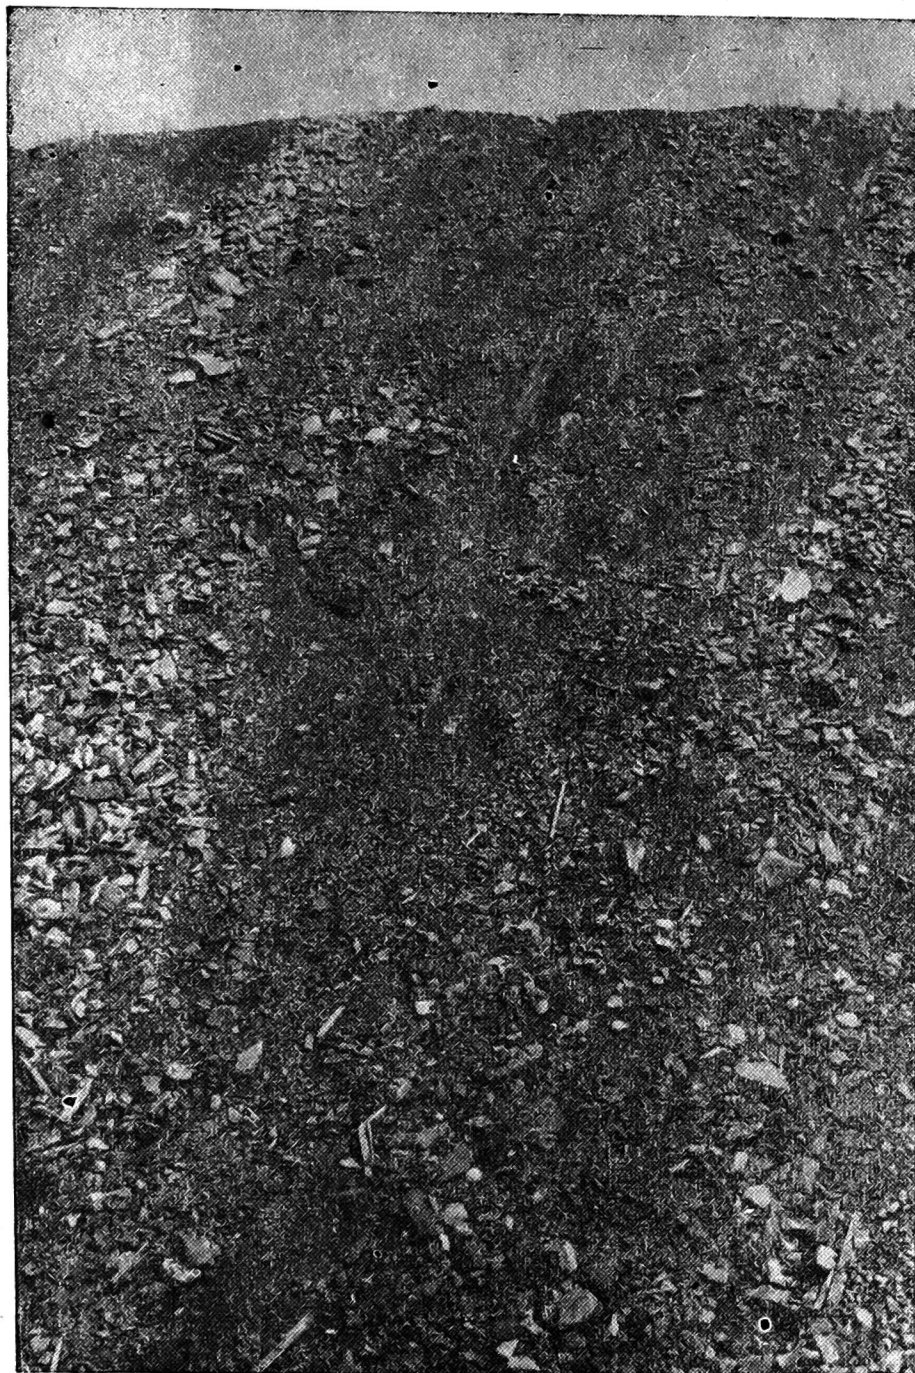
Rys. 4. Zbocze zwału „Dymitrow” nie poddające się erozji żłobinowej, po ulewnym deszczu w lecie 1975 r. Drobny gruz osypujący się pod wpływem uderzeń kropeł deszczu zniwelował lokalne nierówności. Fot. H. Chmal

żłobiny nie powstają nawet w czasie najbardziej ulewnego deszczu. Zachodzi w tym względzie nawet reakcja odwrotna — intensywny deszcz powoduje wyrównywanie powierzchni zbocza, bowiem osypujący się (bombardowany przez krople wody) materiał niweluje wszelkie nierówności (rys. 4).

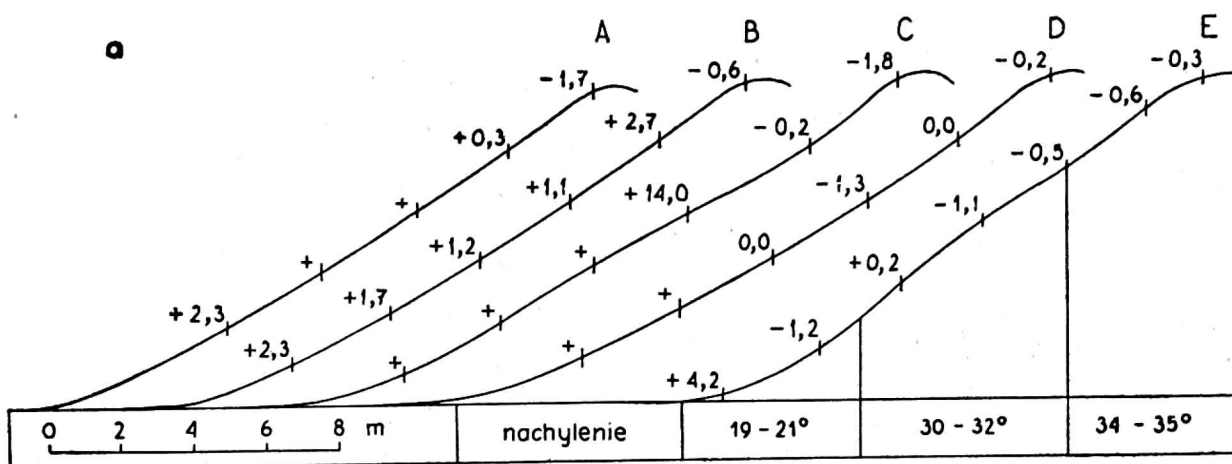
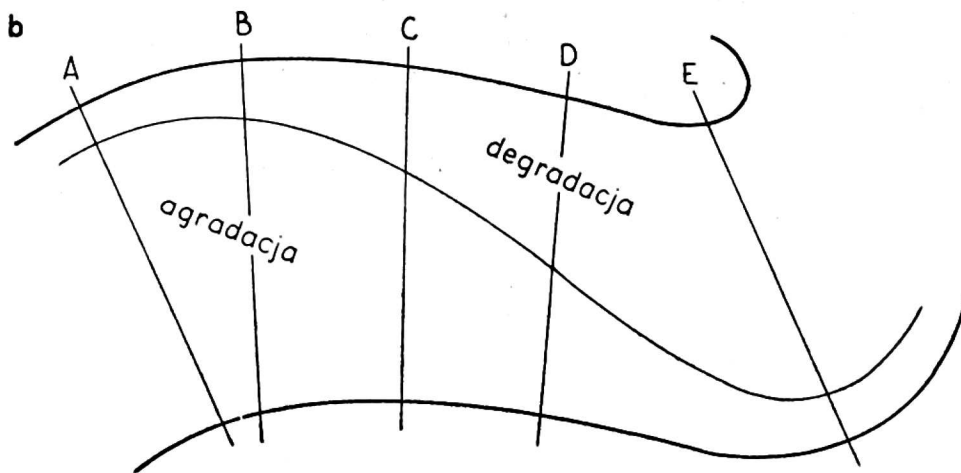
Rys. 5. Profile zbocza zwału grzbietowego „Nowy Wirek”

a — zaznaczono rozmiary odsłonięcia (—) lub zasypania (+) stalowych prętów w okresie wiosna 1974 r. — wiosna 1976 r. b — pdział zbocza na strefę degradacji i agradacji

Badania bilansu denudacyjnego zboczy tego typu wykazały, że z reguły na ponad połowie długości zbocza dokonuje się akumulacja materiału, a właściwe niszczenie ograniczone jest do wąskiej strefy w rejonie górnej krawędzi zwału. Zatem zbocze takie spłaszcza się (rys. 1). Pomiarzy przeprowadzone na zachodnim zboczu zwału grzbietowego „Nowy Wirek” wykazały, że podział zbocza na strefę degradacji i agradacji zależy od jego profilu poprzecznego (rys. 5). Na stoku zbieżnym odcinek, na którym dokonywała się akumulacja był zdecydowanie dłuższy od odcinka, na którym zachodziła erozja. Na stoku rozbieżnym relacje te były odwrotne. Potwierdziła się tym samym słuszność założeń de Ploeya [4]. Trzeba jednak zaznaczyć, że powyższa zasada dotyczy tylko stoków sil-

accumulation occurred. Dividing such a slope into a sphere of erosion and accumulation depended on its shape (Fig. 5). The slopes with gradually decreasing rill erosion (intermediate type) were mostly eroded in the medium part at a speed 0,4—0,7 cm/year.

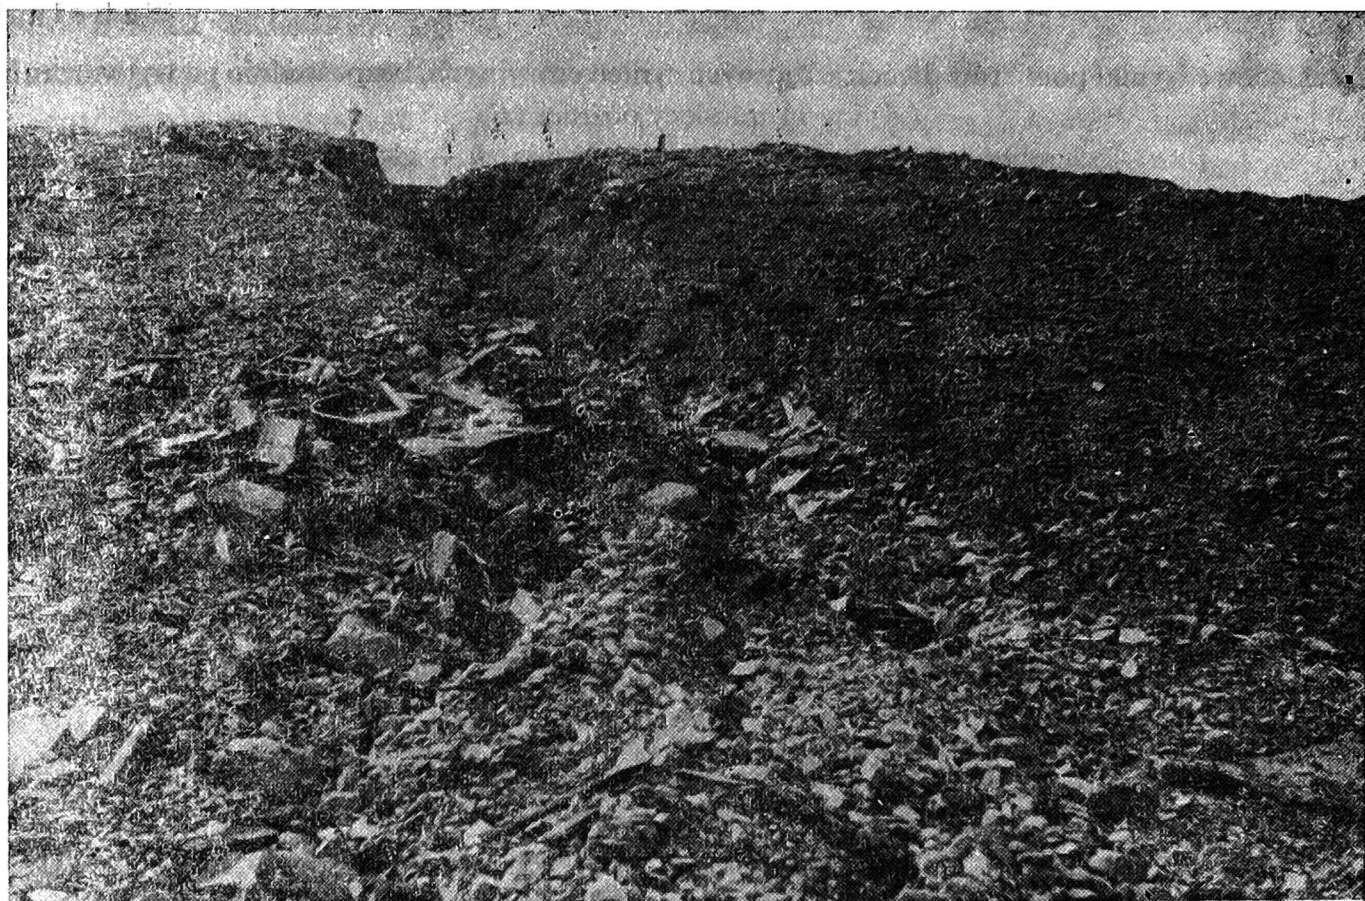
Rys. 7. Rynna powstała na zboczu zwału „Dymitrow” w czasie ulewnego deszczu. U-kształtny profil i widoczny na pierwszym planie wał przykorytowy świadczą o przemieszczaniu się dużego pakietu upłynnionego gruzu. Fot. H. Chmał

Młode rynny erozyjne na zboczach nie poddających się erozji żłobinowej posiadają następujące cechy morfologiczne: z biegiem stoku w dół są coraz węższe i płytsze, w przekroju poprzecznym są U-kształtne, w dolnych odcinkach bywają otoczone wałami przykorytowymi, najczęściej nie osiagają podstawy zwału, a więc wychodzące z nich stożki akumulacyjne leżą w obrębie stoku (rys. 7).

It has been found out experimentally that on the slopes not subjected to rill erosion channels result from liquidation of debris (Fig. 7); during one heavy rain they reach full form and then disappear (the walls become flat and debris is gathered on the bottom).

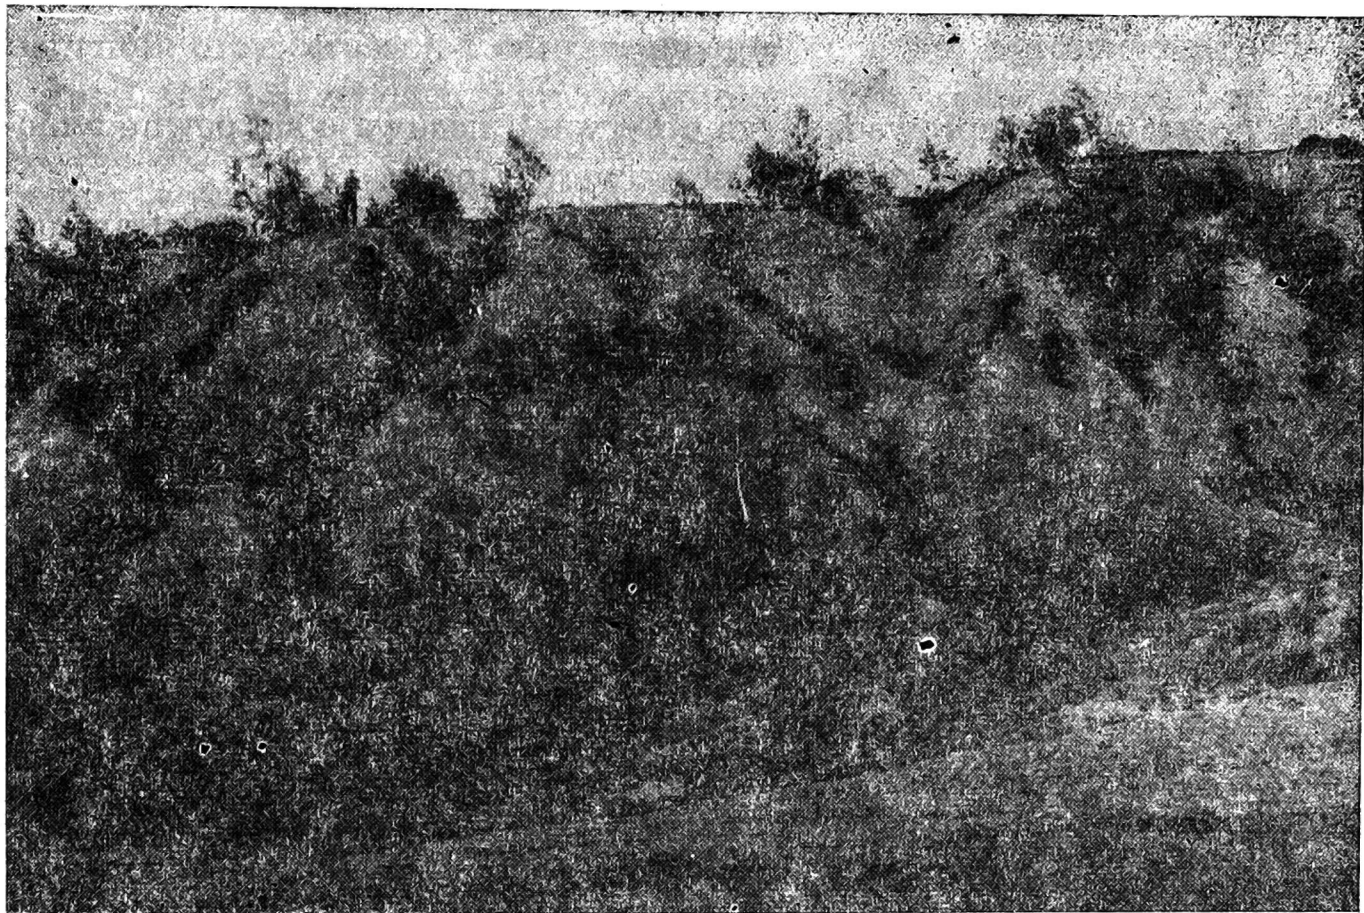
Rys. 8. Zbocze zwału „Bolesław”. Na dnach rynien zachodzi akumulacja, co zaznacza się naturalną sukcesją roślinności. Fot. H. Chmal

tego zwału składało się z dwóch części. U góry złożony był materiał drobniejszy, słabo przepuszczalny (wskaźnik filtracji nie przekraczał 1 cm/min), natomiast dolną część zwału stanowił drobny gruz łatwo chłonący wodę (wskaźnik filtracji dochodził do 21,8 cm/min.). Obie części rozdzielała niegdyś mała terasa o szerokości 1,5-2 m, która w ciągu 106 lat istnienia zwału została niemal całkowicie zniszczona. Woda spływająca powierzchniowo po górnej części zbocza na terasie tej koncentrowała się i wywoływała erozję rynnową (rys. 8). Po zmierzeniu objętości

stożka wychodzącego z największej rynny stwierdzono, że roczne obniżanie wybranego rejonu wynosiło 1,22 cm. W czasie ulewy w obrębie tego rozcięcia wystąpiła erozja żłobinowa, a gruz wyniesiony ze żłobin w postaci upłynnionej osadził się na stożku. Ilość osadzonego gruzu odpowiadała obniżeniu części erozyjnej o 1,67 cm. W ciągu 2-letniej obserwacji omawianego zbocza tylko ten jeden raz zanotowano przyrost stożków. Można więc wnioskować, że jego dość bogata morfologia erozyjna to niemal wyłącznie efekt ulewnych deszczów.
