**MORFOLOGIA I OSADY POWODZI BŁYSKAWICZNEJ  
W OKOLICACH KROMOŁOWA (POLSKA POŁUDNIOWA)  
PO 20 LATACH**

**Morphology and sediments of flash flood near Kromolów  
(southern Poland) after 20 years**

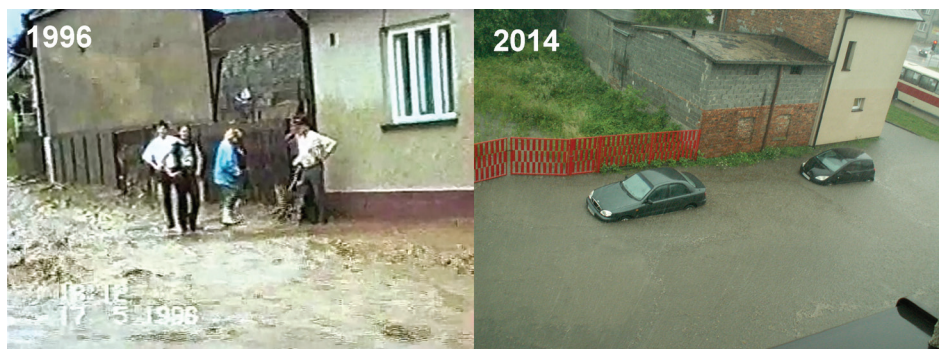
**Ryc. 1.** Powódź w Kromolowie po wystąpieniu obfitych opadów w maju 1996 roku (wysokość głównej fali powodziowej widoczna jest w formie śladu na budynku) oraz w lipcu 2014 roku (Źródło: [www.dziennikzachodni.pl](http://www.dziennikzachodni.pl))

**Fig. 1.** Flood in Kromolów after a heavy rainfall in May 1996 (level of the main flood wave is visible in the trace on the building) and July 2014 (Source: [www.dziennikzachodni.pl](http://www.dziennikzachodni.pl))

tutaj form i osadów związanych z analizowanymi zjawiskami katastrofalnymi. Jedynie na fasadach domów wzdłuż ulicy Staromiejskiej widoczne są do dziś ślady do jakiej wysokości (ok. 2 m) sięgała fala wezbraniowa.

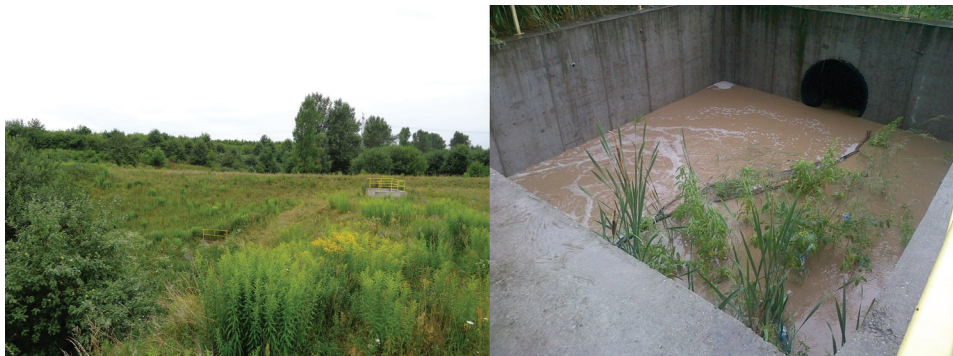
**Ryc. 5.** Zapora ziemna wybudowana po powodziach w 1996 roku w dolinie na północ od Kromolowa (stan w 2014 roku), oraz odstojnik zbiornika retencyjnego podczas obfitych opadów w lipcu 2014 roku (Źródło: [www.dziennikzachodni.pl](http://www.dziennikzachodni.pl))

**Fig. 5.** Ground dam built after the floods in 1996 in the valley north of Kromolów (condition in 2014) and reservoir discharger during heavy rainfall in July 2014 (Source: [www.dziennikzachodni.pl](http://www.dziennikzachodni.pl))

Wody opadowe, po przelaniu się przez te zbiorniki są przechwytywane przez wykonaną kanalizację deszczową, która łączy się bezpośrednio z korytem Warty poniżej kapliczki (ryc. 5).

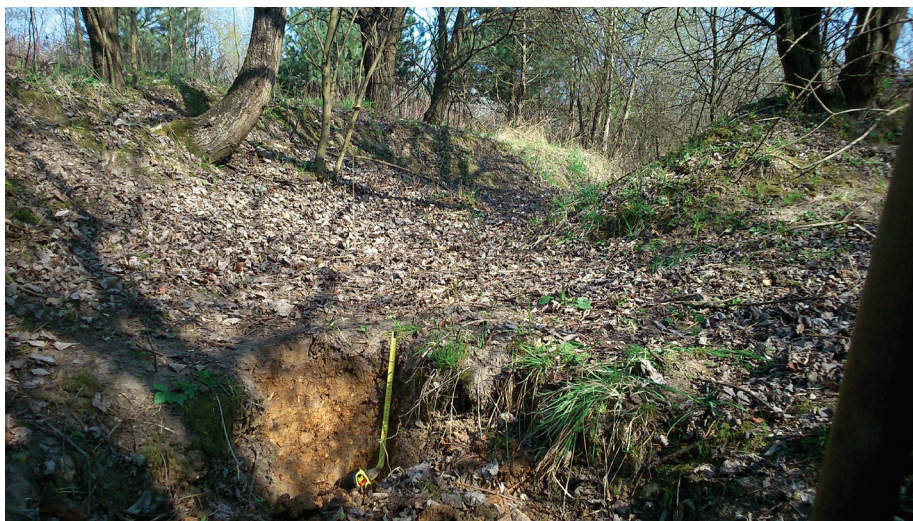
**Ryc. 6.** Profil KR 2 na progu erozyjnym w dnie koryta epizodycznego w górnym odcinku. Z lewej wygięte pnie drzew wskazujące na ruchy masowe (stan w 2014 roku)

**Fig. 6.** KR 2 profile on erosional scarp in the ephemeral stream bed in the upper section. On the left site visual evidence of soil creep shown by bending of tree trunks (condition in 2014)

Współcześnie na polach uprawnych brak jest jakichkolwiek śladów zarówno procesów erozyjnych (bruzd, żłobin, etc.) jak i rekultywacyjnych. Jedynie dno niecki zostało porośnięte przez prawie 20 lat przez zwarte zarośla drzew i krzewów. Dno jest rozcięte przez zadarnione, V-kształtne koryto epizodyczne o głębokości około 1,0-1,5 m, którego brzegi są modelowane przez ruchy masowe (wygięte pnie drzew). Erozja wsteczna powoduje dalsze odmładzanie formy, co dokumentuje profil KR 2 na końcowym progu erozyjnym o wysokości około 40 cm. Pogłębiane koryto wycinane jest w pokrywie zwietrzelinowej (gliny z okruchami wapieni do 3 cm) (ryc. 2, 6). Zakrzaczenie dna niecki sprzyja występowaniu lisów, których liczna populacja w istotny sposób wpływa na przekształcanie wciętego, suchego koryta rozcinającego dno niecki. Lisy tworzą liczne i sporych rozmiarów formy zoogeniczne. Nory lisie wykopywane w krawędzi koryta ułatwiają erozję bocz-

ną i sprzyjają poszerzaniu koryta, natomiast hałdy ziemi usypane przed norami tamują i ukierunkowują nurt. Równocześnie jest to źródło bardzo dużej i łatwej alimentacji ciek w materiał, który może być transportowany do niżej położonych odcinków.

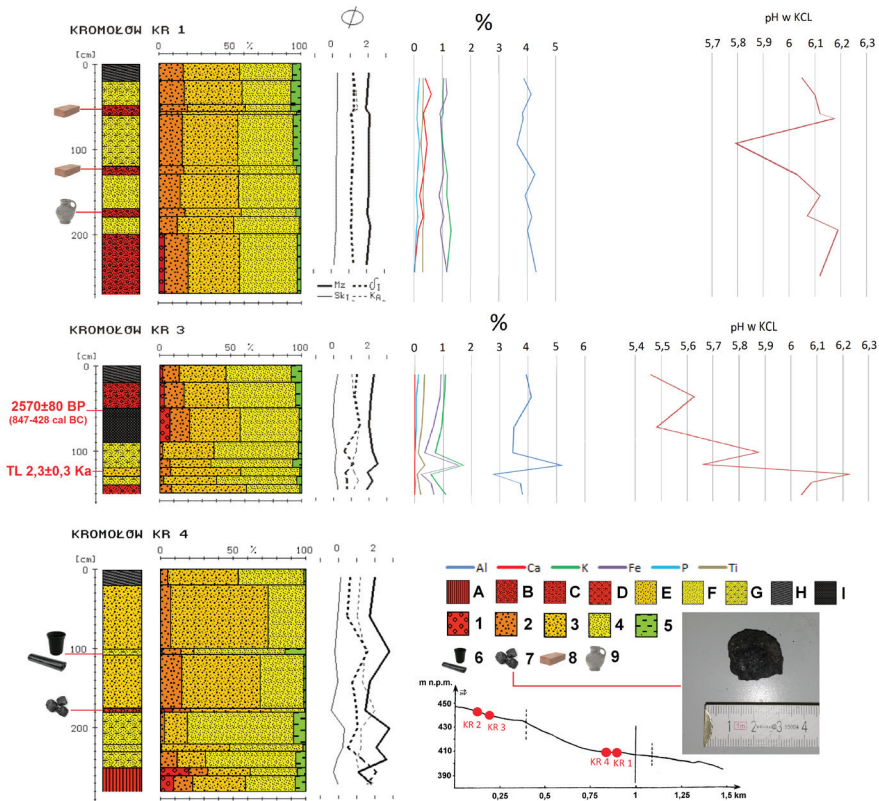
**Ryc. 7.** Profil podłużny dolinki wschodniej z lokalizacją badanych profili. Wykresy zawartości wybranych pierwiastków oraz pH. Skład granulometryczny osadów oraz statystyczne wskaźniki uziarnienia Folka-Warda

A – zwierzelina, B – piasek ze żwirem, C – piasek ze żwirem zagliniony, D – piasek z pojedynczymi żwirami, E – piasek średnioziarnisty, F – piasek drobnoziarnisty, G – piasek zagliniony, H – gleba (poziom próchniczny), I – gleba kopalna; Frakcje: 1 – żwiry i okruchy (poniżej  $-1\phi$ ), 2 – piasek gruboziarnisty ( $-1-1\phi$ ), 3 – piasek średnioziarnisty ( $1-2\phi$ ),

4 – piasek drobnoziarnisty ( $2-4\phi$ ), 5 – pył i il (powyżej  $4\phi$ ), 6 – plastikowe odpady (doniczki, worki foliowe), 7 – fragmenty węgla kamiennego, 8 – fragmenty cegły, 9 – fragmenty ceramiki; Parametry Folka-Warda: Mz – średnia średnica,  $\delta I$  – odchylenie standardowe, SkI – skośność, KG – kurtoza

**Fig. 7.** Longitudinal profile of eastern valley with location of study outcrops. Charts content of selected elements and pH. Grain size composition and Folk-Ward's distribution parameters of deposits

A – weathering cover, B – sands with gravels, C – silty sands with gravels, D – sands with single gravels, E – medium coarse sands, F – fine coarse sands, G – silty sands, H – soils (organic horizon), I – buried soils; Fractions: 1 – gravel and rock fragment (below  $-1\phi$ ), 2 – coarse sand ( $-1$  to  $1\phi$ ), 3 – medium sand ( $1-2\phi$ ), 4 – fine sand ( $2-4\phi$ ), 5 – silt and clay (above  $4\phi$ ), 6 – plastic garbage (pots, bags), 7 – coal fragments, 8 – brick fragments, 9 – pottery fragments; Folk-Ward's parameters: Mz – mean size;  $\delta I$  – standard deviation; SkI – skewness; KG – kurtosis

Osady dna niecki charakteryzuje odkrywka KR 3, wykonana obok profilu KR2 w 1,5 metrowej krawędzi koryta epizodycznego (ryc. 2, 7). W dolnej części, na gliniastej zwietrzelinie wapiennej z okruchami o rozmiarach 20-30 cm, zalega seria piaszczysta (piaski drobnoziarniste i średnioziarniste, dobrze i umiarkowanie wysortowane) datowana TL na  $2,3 \pm 0,3$  ka (KIE-845). Powyżej zalega dość miękki (ok. 40 cm), kopalny poziom próchniczny, którego strop był datowany radiowęglowo na  $2570 \pm 80$  BP (847-428 cal BC) (MKL-2252). Charakteryzuje się on niską koncentracją zarówno pierwiastków śladowych, jak i wanadu, cyrkonu oraz fosforu, co potwierdza, że kształtowanie się chemizmu tej warstwy związane jest z czynnikami naturalnymi (ryc. 7). Gleba kopalna została przykryta wyraźnie grubszy osadami (piaski gruboziarniste 15-20%, żwiry kilka procent) umiarkowanie wysortowanymi z sekwencją normalną (drobnieniem ku górze). Osady te wykazują śladowe ilości cynku (0,02%) i ołowiu (0,01%), co można wiązać z zanieczyszczeniami komunikacyjnymi (przecinająca zlewnię droga Kielce-Zawiercie). Może to wskazywać z jednej strony na wzrost dynamiki przepływów (grubsze osady), a równocześnie na jednofazowość fasyfikacji gleby (sekwencja normalna). Wartość pH w tym profilu wynosi około  $6,2_{(Kcl)}$  (ryc. 7).

Profil KR 1 wykonany został na prawie 3-metrowej krawędzi koryta epizodycznego rozcinającego dno niecki fluwialno-denudacyjnej i charakteryzuje osady wyścielające tą formę peryglacialną (ryc. 2, 7). Na gliniastej zwietrzelinie z okruciami wapienia spoczywa seria piaszczysta (piaski różnoziarniste umiarkowanie wysortowane). W jej obrębie zaznacza się kilka wkładek piasków (3-10 cm miąższości) z okruciami wapiennymi o wielkości 2-30 cm. Tworzą one poziomy bruku erozyjnego na głębokościach 1,8, 1,3 i 0,6 m. Dodatkowo w najniższym poziomie znaleziono fragmenty ceramiki nowożytnej (XVII-XVIII w.), a w dwóch wyższych - fragmenty cegieł. Dane uzyskane z AZP potwierdzają występowanie na badanym obszarze jedynie kilku stanowisk nowożytnych. Wszystko to wskazuje na to, że dno niecki w jej środkowym odcinku było w ostatnich stuleciach początkowo nadbudowywane aluwiami torrencjalnymi, deluwiami i proluwiami w co najmniej 4 fazach, a dopiero potem rozcięte. W tym profilu także wykazano śladowe ilości cynku (0,03%) i ołowiu (0,01%). Pozostałe pierwiastki wykryte przez spektrometr nie przekraczają ustalonych norm a pH nie przekracza 6,2 (Kcl) (ryc. 7).

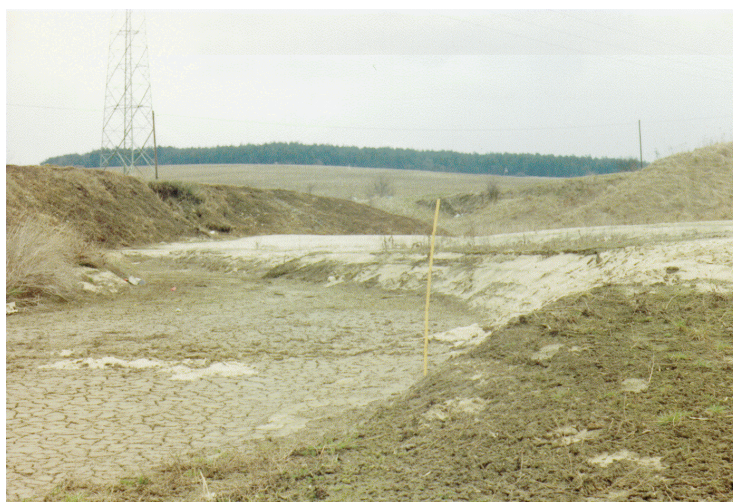
**Ryc. 8.** Piaszczysta łacha akumulacyjna w odcinku środkowym wschodniej dolinki złożona w czasie powodzi błyskawicznych. Fotografia wykonana tuż po powodzi z 1996 r.

**Fig. 8.** Sandy bar in middle section of the eastern valley accumulated during flash flood. The photo after the flood from 1996.

Odcinek ten o największym średnim spadku ( $2^{\circ}30'$ ) charakteryzował się w czasie powodzi błyskawicznych najgłębszym rozcięciem i erozją boczną, a w wyciętym, lekko krętym korycie składane były piaszczyste łachy akumulacyjne o wysokości do 2 m (Zieliński 1997, 1998a,b) (ryc. 8).

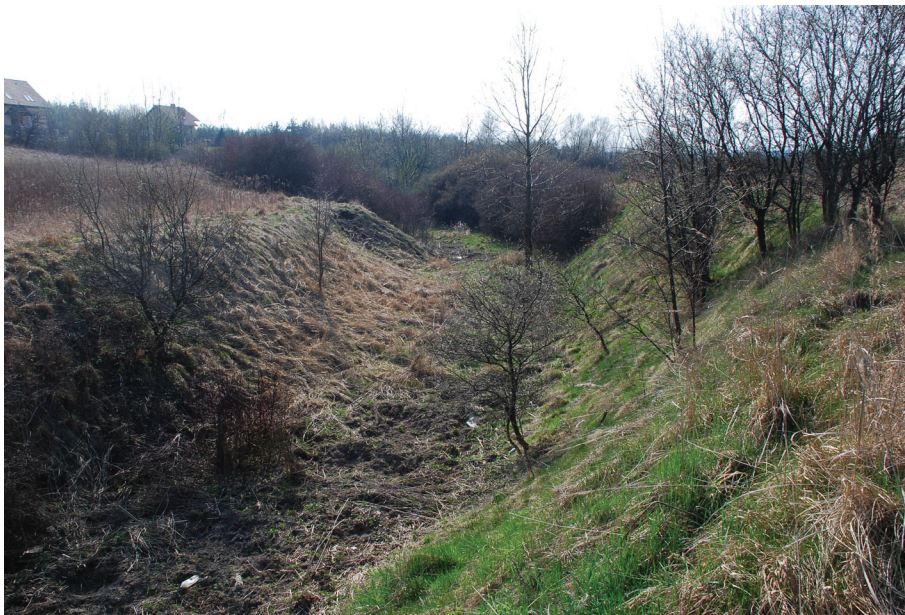
**Ryc. 9.** Zadarnione i fragmentarycznie zadrzewione i zakrzewione koryto epizodyczne w odcinku środkowym wschodniej dolinki (stan w 2014 roku)

**Fig. 9.** Bed of ephemeral stream with vegetation cover in middle section of eastern valley (condition in 2014)

Współcześnie w tym odcinku dno niecki peryglacialnej jest rozcięte głębokim (do 3 m), lekko krętym, płaskodennym korytem epizodycznym, zadarnionym i fragmentarycznie zadrzewionym (ryc. 9). Rozcięcie to zostało odmłodzone i pogłębione podczas powodzi błyskawicznej z 1996 r. W jego obrębie dobrze czytelne są łachy akumulacyjne powstałe podczas tego zdarzenia. W obrębie takiej formy zlokalizowano profil KR 4 (ryc. 2, 7). Na zwietrzelinie wapiennej spoczywają osady piaszczyste o miąższości około 2,5 m. W ich obrębie można wydzielić trzy ogniwa. Dolne ogniwo, prawdopodobnie starsze, tworzą piaski drobne i średnie z udziałem drobniejszych frakcji do 10%. Naprzemienne występowanie warstw grubszych i drobniejszych, dobrze i umiarkowanie wysortowanych wskazuje na to, że były one deponowane w kilku (dwóch do głębokości 100 i 175 cm) fazach (ryc. 7). Oba wyższe ogniwa zbudowane są z osadów grubszych (wyrażna dominacja piasków średnioziarnistych) i mają sekwencję normalną. Ich akumulację należy odnieść do dwóch powodzi błyskawicznych z 1996 roku. W żwirowo-piaszczystym bruku korytowym środkowego ogniwa (głęb. 1,8 m) zostały znalezione fragmenty węgla kamiennego, natomiast w jego stropie (głęb. 1,0 m) fragmenty plastikowych odpadków (torby po nawozie, doniczki), co potwierdza bardzo młody wiek osadów.
