Przegląd Naukowy – Inżynieria i Kształtowanie Środowiska nr 3 (49), 2010: 12–20  
(Prz. Nauk. Inż. Kszt. Środ. 3 (49), 2010)  
Scientific Review – Engineering and Environmental Sciences No 3 (49), 2010: 12–20  
(Sci. Rev. Eng. Env. Sci. 3 (49), 2010)

## **Pomiary dna rzeki i zwierciadła wody na progach kamiennych**

### **Measurements of river bed and water profile on permeable stone falls**

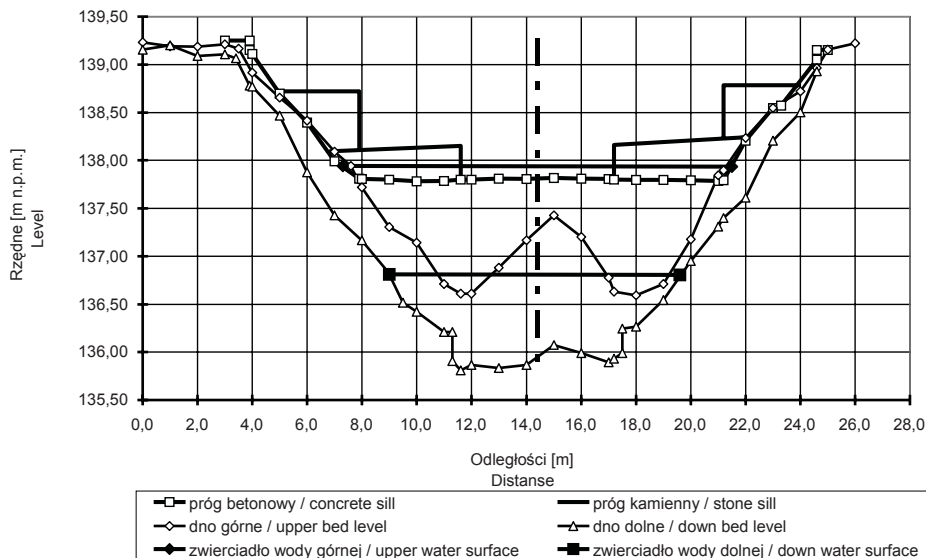
RYSUNEK 2. Przekroje poprzeczne progu Kamionka  
 FIGURE 2. Cross-sections of Kamionka fall

**Próg Kamionka.** Położony jest on na km 40+580 biegu rzeki Wilgi. Gabionową konstrukcję progu wykonano w miejscu starego jazu młyńskiego. Budynek młyna z widocznym miejscem wyprowadzenia wału napędowego od przekładni turbiny znajduje się na prawym brzegu rzeki. W odległości 53 m poniżej progu znajduje się bród rzeczny umocniony płytami betonowymi. Na konstrukcji przelewu progu opierają się podpory stalowej kładki dla pieszych. Kształt przekroju poprzecznego trapezowego przelewu stałego oraz dwudzielnej konstrukcji progu pokazano na rysunku 2.

Konstrukcja progu oparta jest na ścianie szczelnej, której górna część oczepowa stanowi właściwy przelew. Do ścianki szczelnej dostawiona jest od

strony wody dolnej konstrukcja gabionowa. Trapezowy kształt progu betonowego zabudowany jest dwudzielnym przelewem z bloków siatkowo-kamiennych. Grubość ściany przelewowej progu wynosi 0,50 m, a długość położonego niżej przelewu gabionowego równa jest 2,0 m. Widok progu od strony wody dolnej pokazano na rysunku 3.

progów przelewowych. Przelew betonowy progów Kamionka ma przekrój trapezowy (rys. 2), natomiast progów Łętów – dwudzielny prostokątny (rys. 4). Wykonanie dwudzielnego prostokątnego przelewu kamiennego na progów Kamionka pod względem kształtu wycięcia przelewu zbliża te konstrukcje do siebie. Czynne otwory przelewowe tych obiektów są takiego samego kształtu. Próg Łętów ma szerszą część głęboką przelewu niż próg Kamionka. Dolna czynna szerokość przelewu na progów Kamionka wynosi 5,6 m, część środkowa 13,3 m, a całkowita długość górnego wycięcia trapezowego wynosi 20,7 m. Na progów Łętów dolna część ma długość 10,4 m, górna – 20,0 m.

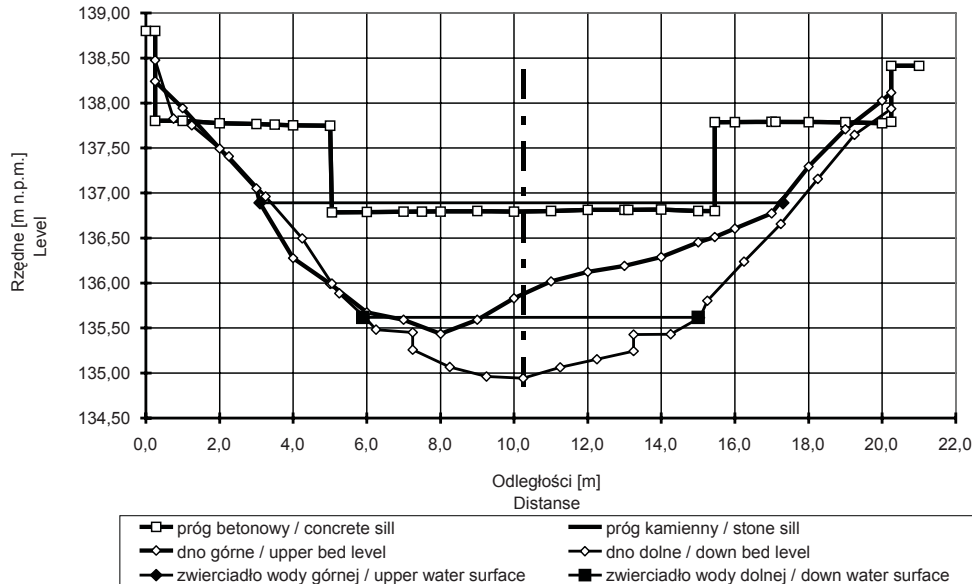
RYSUNEK 4. Przekroje poprzeczne progów Łętów  
 FIGURE 4. Cross section of Łętów fall

boko wcięte w przyległy teren. Głównym celem budowy progu było powstrzymanie procesów erozyjnych koryta, podrzędnym – wykonanie przejścia przez rzekę (Jędryka 2007a). Na żelbetowej części progu oparta jest stalowa kładka dla pieszych. Elementem utrzymującym poziom wody górnej jest żelbetowy próg przelewowy, stanowiący oczep stalowej ścianki szczelnej. Od strony wody dol-

nej ściankę piętrzącą obłożono blokami siatkowo-kamiennymi, pasem szerokości 2,0 m. W chwili obecnej gabionowa część konstrukcji progu jest nieco zdeformowana, a w partiach brzegowych widoczne są ubytki materiału kamiennego wypełniającego siatkowe skrzynie. Niecka wypadowa długości 10,0 m, obejmująca dno rzeki szerokości 6,2 m i głębokości 0,5 m oraz umocnienia skarp i brzegów koryta wykonane są z materacy kamiennych (Jędryka 2007b). Umocnienia dolne skarp i dna rozciągają się na długości 15,0 m poniżej niecki. W trakcie inwentaryzacji stwierdzono występowanie umocnień dna do brodu, znajdującego się 45,0 m poniżej progu. Przekrój poprzeczny przez stanowisko górne, żelbetowy próg osłaniający kamienny przelew gabionowy oraz stanowisko dolne pokazano na rysunku 4. Widok progu od strony wody dolnej przedstawiono na rysunku 5.

gości dolnego stanowiska. Na progu Łętów stanowisko górne zostało zaniesione rumowiskiem przy prawym brzegu (rys. 4). O takiej lokalizacji odkładu decyduje duża szerokość dolnej czynnej części przelewu oraz występowanie łuku na dopływie do progu. Poniżej progu rumowisko zalega wzdłuż zewnętrznych ścian niecki wypadowej.
