IWONA MARKUSZEWSKA

WPŁYW ANTROPOGENICZNYCH I NATURALNYCH PROCESÓW
NA ZMIANY KRAJOBRAZOWE
OBSZARÓW POEKSPLOATACYJNYCH NA PODSTAWIE ANALIZY
NIECZYNNYCH WYROBISK SUROWCÓW ILASTYCH
(Krotoszyn, Biadki)

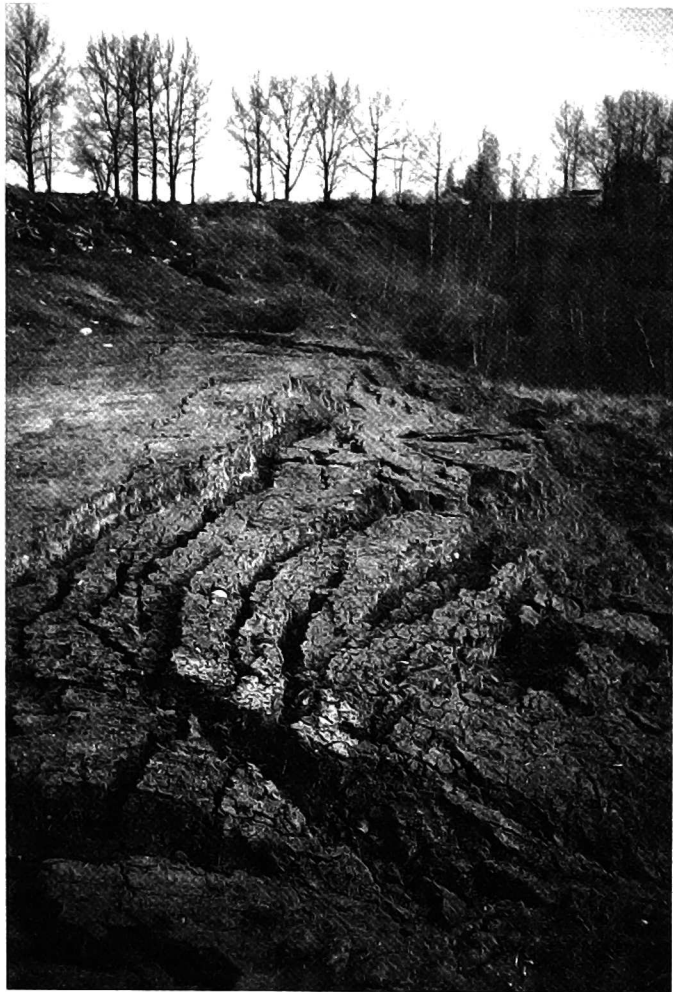
Fot. 1. Osuwisko na zachodniej skarpie wyrobiska C-2 Krotoszyn, stan z kwietnia 1999 r. (fot. MARKUSZEWSKA)

Pl. 1. Landslide on western slope of excavation site C-2 Krotoszyn in April 1999 (phot. by MARKUSZEWSKA)

tych sporadycznie uruchamiają się procesy osuwiskowe. Jest to uwarunkowane charakterem podłoża (gлина, ility) oraz rodzajem składowanych mas ziemnych (również materiały ilaste). Zachodnią strefę wyrobiska wykorzystano jako czynne zwałowisko nadkładu – pas wyrobiska wzdłuż zachodniej skarpy został zasypany i zrównany z powierzchnią terenu (forma rekultywacji). Wzdłuż tej krawędzi znaleźć można liczne osuwiska, których powstaniu sprzyja charakter skał podłoża i materiału zwałowanego (fot. 1). Zbocza nieczynnego wyrobiska stały się miejscem nielegalnego deponowania odpadów. W części NW wyrobiska znajduje się dawne zagłębienie eksploatacyjne (staw

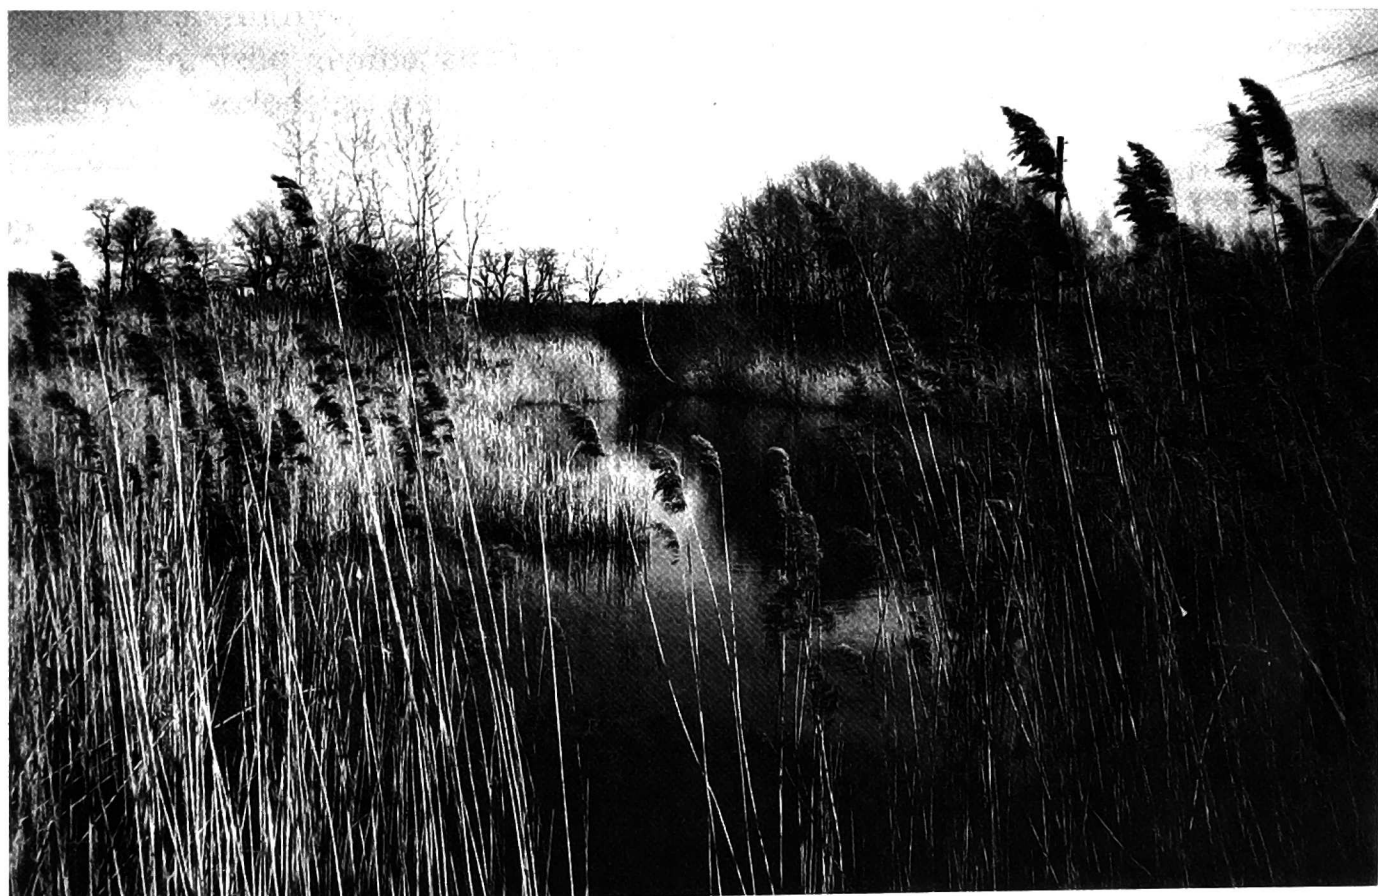
Fot. 2. Zbiornik NE na terenie kopalni C-3 Krotoszyn, stan z marca 2002 r. (fot. MARKUSZEWSKA)
Pl. 2. Pond NE in area of excavation site C-3 Krotoszyn in March 2002 (phot. by MARKUSZEWSKA)

Formami poeksploatacyjnymi są zagłębienia – zbiorniki wodne. Zbiorniki NW i NE powstały w latach 50., trzeci zbiornik, znajdujący się w części południowej, kształtował się od lat 60. Zbiorniki wodne były wykorzystywane do przepompowywania wody z czynnej części kopalni (kolejność przepływu wody: zbiornik wodny przy wyrobisku eksploatacyjnym – zbiornik NW – zbiornik NE – rów melioracyjny). Zbiornik NW funkcjonuje jako staw wędkarski. W części południowej i wschodniej zajęty jest przez roślinność turzycową. Procesy zarastania znacznie szybciej przebiegają w zbiorniku NE, duża część powierzchni którego jest już zarośnięta (fot. 2).

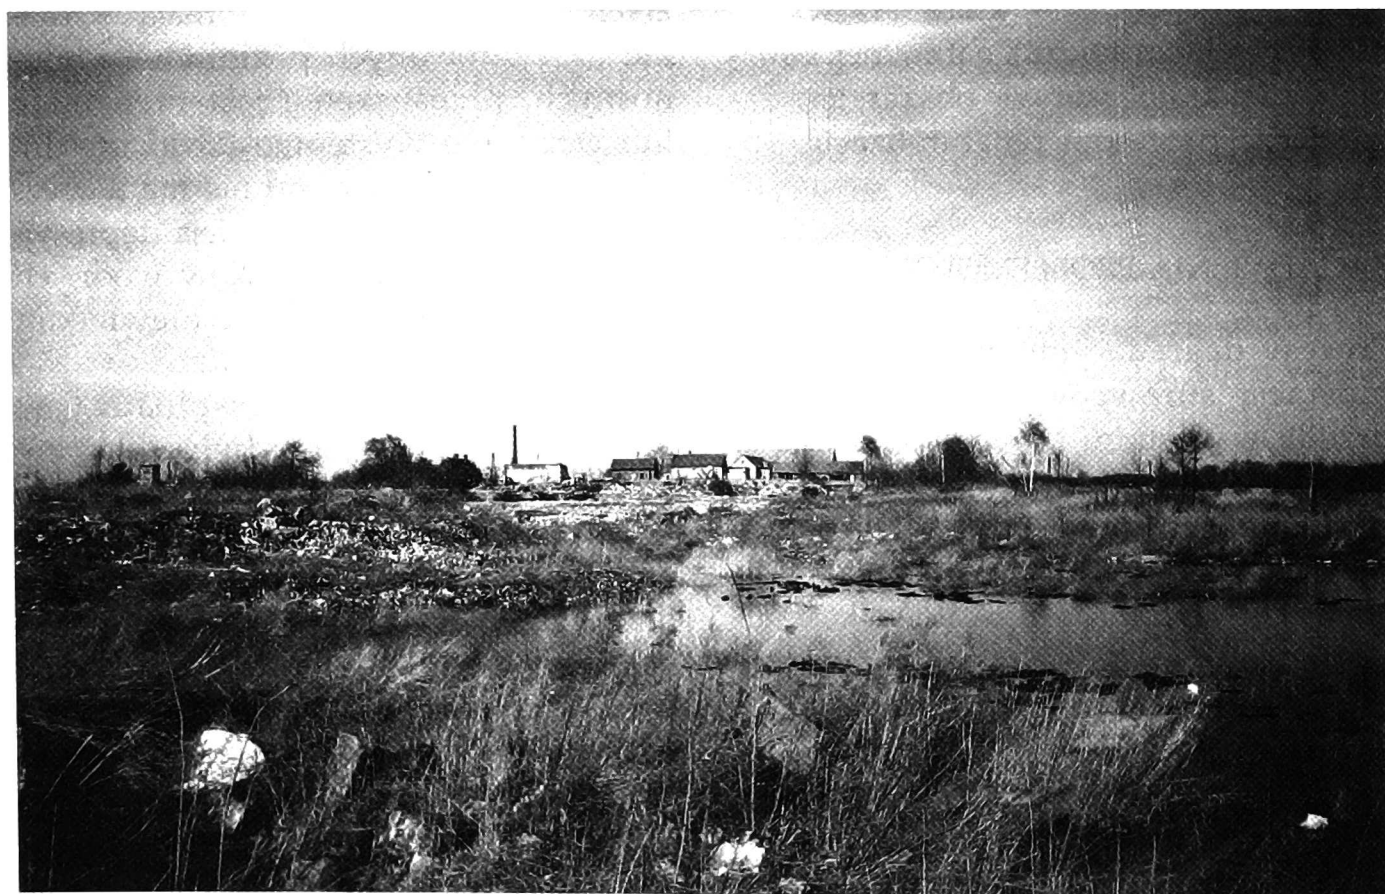
Fot. 3. Podtopienie wysypiska odpadów przez wody gruntowe (wyrobisko poeksploatacyjne – kopalnia C-4 Krotoszyn), stan z marca 2002 r. (fot. MARKUSZEWSKA)

Pl. 3. Former excavation site C-4 Krotoszyn, used as dumping site, flooded with groundwater in March 2002 (phot. by MARKUSZEWSKA)

Wysypisko to zostało utworzone w 1977 r. Posiada ono status wyrobiska legalnego, lecz nieurządzonego. Zanim zalegalizowano wysypisko, odpady składowano spontanicznie w NW zagłębieniu wyrobiska. Po zakończeniu eksploatacji całość wyrobiska posłużyła jako miejsce składowania odpadów.

Niebezpieczeństwo, jakie związane jest z funkcjonowaniem nieurządzonego wysypiska, dotyczy przenikania odcieków do wód gruntowych i zanieczyszczenia gleb oraz wód pobliskiego rowu melioracyjnego. Dowodem na kontakt z wodami gruntowymi jest podtopienie odpadów w południowej części wysypiska (fot. 3). Trudno określić wielkość zanieczyszczeń, nie prowadzi się bowiem żadnych pomiarów jakości wód i gleb.

Kolejny problem to brak strefy ochronnej. Co prawda istnieje siatka ogradzająca teren wysypiska, a od strony zachodniej przylegają punktowe nasadzenia drzew, to jednak taka ochrona nie rozwiązuje problemu.

Zachodnia część wysypiska przylegająca do pasa drzew została zrehabilitowana poprzez nawiezenie masy ziemnej i zaoranie. Obecnie prowadzone prace rekultywacyjne ograniczają się do przesypywania masami ziemnymi warstwy odpadów o grubości 2 m (ochrona przed rozwiewaniem odpadów) i ugniataniu ich spychaczem gąsienicowym. W celu zmniejszenia objętości odpadów konieczne jednak byłoby zastosowanie ugniataczy.

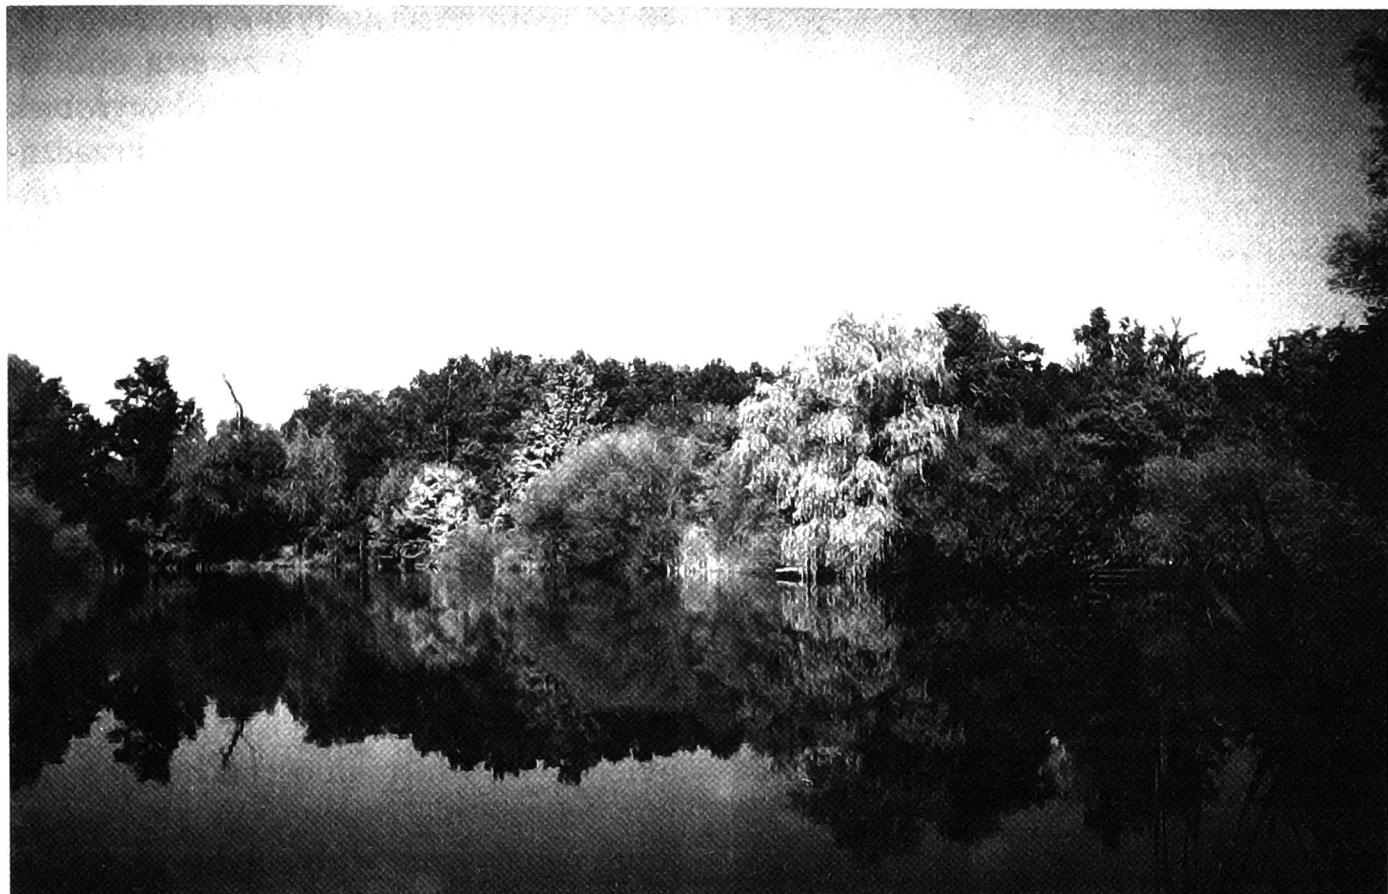
Fot. 4. Wyrobisko poeksploatacyjne z pełną obudową biologiczną (Biadki), stan z sierpnia 1999 r. (fot. MARKUSZEWSKA)

Pl. 4. Former opencast mine (Biadki), fully restored biologically, in August 1999 (phot. by MARKUSZEWSKA)

Na nieużytkowane tereny wkroczyła roślinność. Najbardziej okazałe rozwinęła się wokół wyrobiska I, w którym to zagłębieniu eksploatacja zakończyła się najwcześniej (lata 60.). Przez ostatnie

40 lat roślinność na tyle się rozwinęła, że obecnie stanowi ona zwartą obudowę biologiczną (fot. 4). Wokół wyrobisk II i III rozwinęła się roślinność krzaczasta i trawiasta. Tu eksploatację zakończono w latach 80. i 90.
