*Ryszard Kostuch, Czesław Lipski, Marek Ryczek*

## **OCENA SKUTECZNOŚCI PRZECIWEROZYJNEJ ZABUDOWY BIOLOGICZNEJ BRZEGÓW POTOKU WIELKA PUSZCZA PO POWODZI W 2005 ROKU**

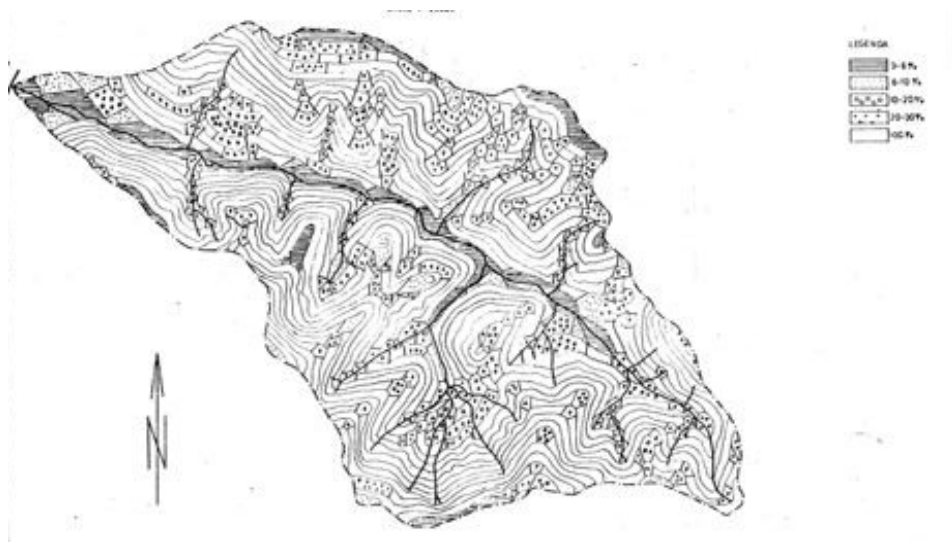
**Rysunek 1.** Mapa spadków w zlewni potoku Wielka Puszcza
