OCENA PRZEPUSTOWOŚCI DOLINY GÓRNEJ ODRY MIĘDZY CHAŁUPKAMI A UJŚCIEM OLZY

Streszczenie

FLOW CAPACITY ESTIMATION OF THE UPPER ODRA VALLEY BETWEEN CHAŁUPKI AND OLZA MOUTH

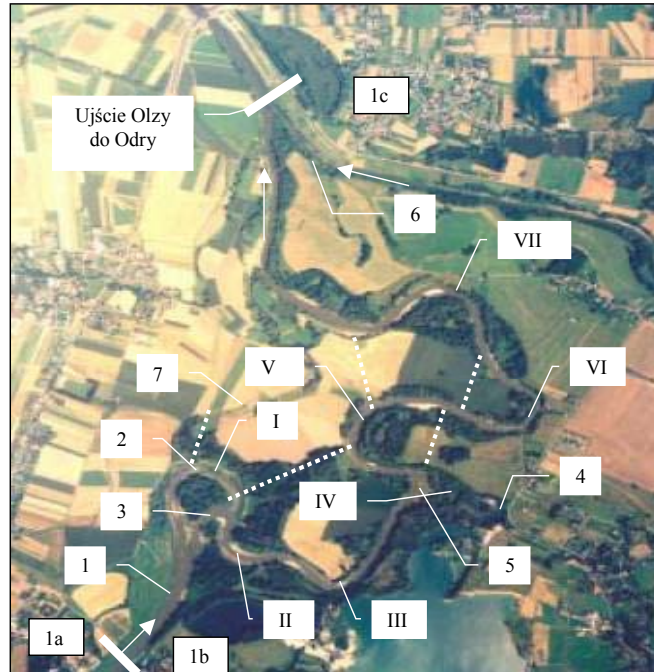
Fotografia 1. Odcinek Odry od Chałupki do ujścia Olzy gdzie:
 I, II, ... – nr meandry, 1 – rzeka Odra, 1a – miejscowość Chałupki,
 1b – miejscowość Bohumin, 1c – miejscowość Olza, 2 – stare koryto meandry
 nr I, 3 – nowe koryto meandry nr I, 4 – stare koryto meandry nr IV, 5 – nowe
 koryto meandry nr IV, 6 – rzeka Olza, 7 – poprzednie pozameandrowe koryto
 Odry, ----miejsca i odcinki Odry, gdzie mogą nastąpić potencjalne przerwa-
 nia koryta, skrócenie trasy i przerzuty wód powodziowych

Photography 1. Odra section from Chałupki to Olza mouth where:
 I, II, ... – no. of meander, 1 – Odra river, 1a – Chałupki town, 1b – Bohumin
 town, 1c – Olza town, 2 – old channel of meander I, 3 – new channel
 of meander I, 4 – old channel of meander IV, 5 – new channel of meander IV,
 6 – Olza river, 7 – former aftermeander Odra channel, ----places
 and sections of Odra river, where can arrive potential channel breaks,
 shortening of the course and transfer of the floods

Badany odcinek Górnej Odry rozciąga się między miejscowościami Chałupki/Bohumin (Czechy, km 20), a ujściem rzeki Olzy do Odry w km 28 (fot. 1).

Rzeka na tym odcinku znajduje się pod silnym wpływem działań człowieka (obwałowania i zabudowa mostami). Tuż poniżej tej zabudowy występuje siedem unikalnych meandrów. Dwa z nich tj. I i IV na skutek powodzi zostały przerwane (w 1997 r. i 1967 r.) [Bartnik i in. 2006]. Wskutek tego powstały dwa nowe koryta (odnogi tych meandrów) o szerokości zbliżonej do starych, które obecnie tworzą

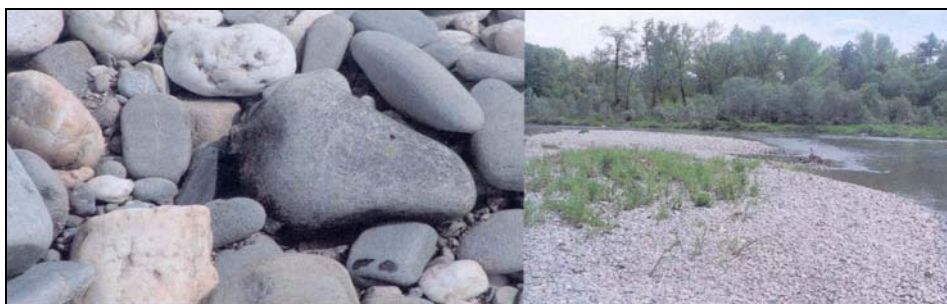
Fotografia 3. Obrukowanie i odsypiska żwirowo-kamieniste, rzeka Odra
Photography 3. Pavement and gravel-stony outwashes, Odra river

W celu realizacji planowanych zadań autorzy wykonali wiele pomiarów na Odrze w rejonie meandrującego odcinka. Podczas niskich stanów (przepływy Q rzędu 10–12 m³/s) pobrano materiał dennego. Pobierano go z powierzchni dna rzeki za pomocą łopaczki oraz z podłoża (do głębokości 40 cm) metodą zamrażania. Aktualnie dno rzeki na odcinku tuż powyżej pierwszego meandra jest obrukowane. Są to głównie kamienie i żwiry o średnicy dochodzącej do kilku-kilkunastu cm (fot. 3). Pobrano też materiał tworzący odsypiska na brzegach wypukłych. Ich średnica jest zbliżona do materiału tworzącego obrukowanie. Wykonano również sondowanie koryta głównego oraz pomiary prędkości przepływu w wybranych przekrojach młynkiem elektromagnetycznym Flo-Mate 2000. Przeprowadzono także pomiary geometrii koryta rzeki oraz mostów znajdujących się powyżej.

Odsypiska tworzą się na wszystkich zakolach rzeki, głównie na brzegach wypukłych (fot. 3). Geometria koryta Odry w tym rejonie w ostatnich latach zmienia się bardzo dynamicznie. Szczególnie widoczne jest to na wlocie do meandra I i IV (fot. 4) oraz w ich starych odnogach (fot. 5).

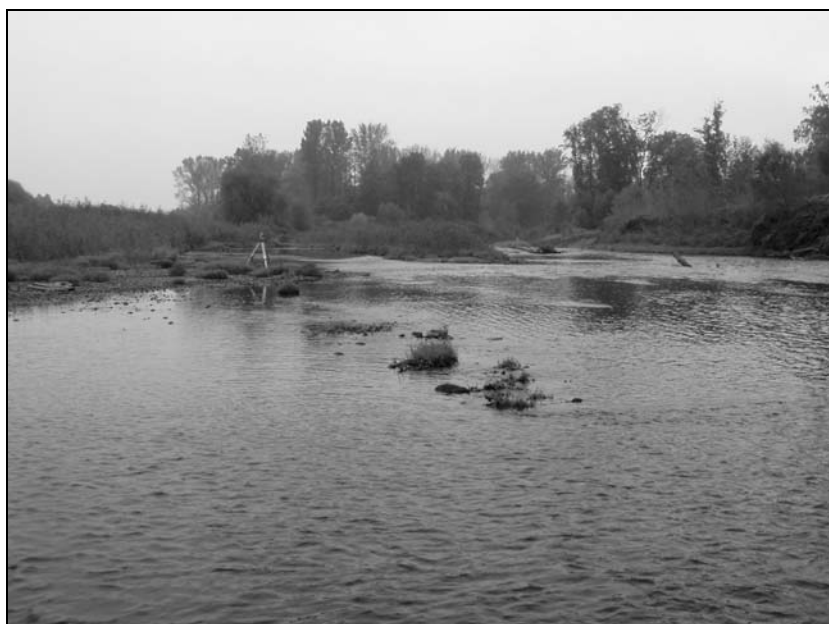
Fotografia 4. Wlot do meandra I, rzeka Odra, km 21,5
Photography 4. Inlet to meander I, Odra river, km 21,5

Wyspy piaszczysto-żwirowe (fot. 4 i 5) z dużą ilością namulów i części organicznych oraz drzew i krzewów występują głównie w rejonie meandra I i IV. Rozbudowują się one intensywnie na wlotach do tych meandrów w górę rzeki i deformują warunki przepływu.

Geometria koryta na wlocie do meandra I zmieniła się bardzo wyraźnie. Dno w nurcie podniosło się o ok. 40 cm. Lewa część koryta w tym przekroju została zanieśiona sedymentem w postaci piasków i namulów. Miąższość ich dochodzi obecnie do 1 m i więcej. Powierzchnia czynna koryta, tylko z tytułu agradacji koryta, zmniejszyła się tu o ok. 20 %, tj. z 340 m² do 282 m². W rejonie meandra IV zmniejszenie powierzchni czynnej jest jeszcze wyższe. Współczynnik prędkości K_s w starej odnodze meandra I i IV jest znacznie niższy niż na pozostałym odcinku i osiąga wartości rzędu 10 m^{1/3}s⁻¹.

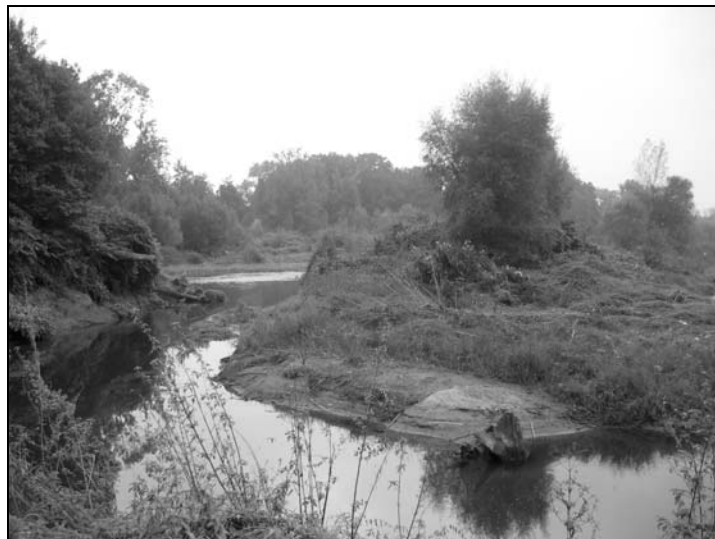
Fotografia 5. Stara odnoga meandra I, rzeka Odra
Photography 5. Old branche of meander I, Odra river

Autorzy przeprowadzili obliczenia przepustowości starej odnogi meandra I w trzech wariantach. Pierwszy wariant dotyczył sytuacji sprzed powodzi w 1997 r., kiedy koryto nie było ani zamulone ani zarośnięte. Z obliczeń wynika, że mogło ono prowadzić nawet do 525 m³/s (w strefie stanów wysokich). Obecnie, kiedy jest ono intensywnie zamulone (wariant II bez uwzględnienia zwiększenia oporów pochodzących od roślinności) może prowadzić maksymalnie 435 m³/s. W trzecim wariantcie, który uwzględnia wpływ zamulenia oraz roślinności, przepustowość koryta może nawet obniżyć się o połowę, tj. do 250 m³/s. W strefie stanów niskich (Q do 10 m³/s) stara odnoga nie prowadzi wody, a w strefie stanów średnich (Q do 50 m³/s), maksymalnie do 5 m³/s.
