Eugeniusz Wilk

OGRANICZENIE PRZEPIYU W BOCZNYCH RAMIONACH RZĘKI WISŁY – EFEKTY MORFOLOGICZNE I PRZYRODNICZE

LIMITATION OF DISCHARGE IN THE VISTULA SIDE ARMS – MORPHOLOGICAL AND NATURAL EFFECTS

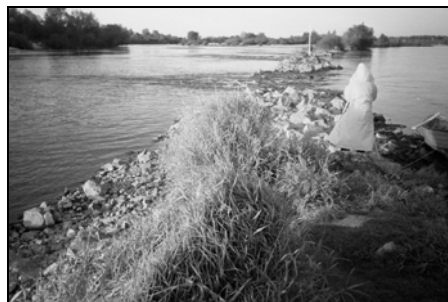
Rysunek 3. Uszkodzenie tamy podłużnej powyżej wlotu do ramienia
Figure 3. Damage of longitudinal structure upwards of the side arm

Na całej długości korpusu materac, pełniący rolę fundamentu powinien być szerszy, a skarpa od wody dolnej złagodzona. Stan przetamowań ma także wpływ na trwałość budowli regulacyjnych koryta głównego, znajdujących się w rejonie wlotu i wylotu ramienia. Jeżeli przetamowania słabo pełnią swoją rolę, pojawia się poprzeczny przepływ przez tamę podłużną z koryta głównego do ramienia za wyspą (rys. 3). Konstrukcja tamy podłużnej z reguły nie jest projektowana na taki kierunek przepływu. Za tamą, u podstawy korpusu pojawia się rozmycie dna, co powoduje zarówno nierównomierne osiadanie budowli, jak i jej osłabienie. W niektórych miejscach zobaczyć można
