## WODNA EROZJA GLEB W ZLEWNI RZEKI ŻÓŁKIEWKI

*R. Obrączka*

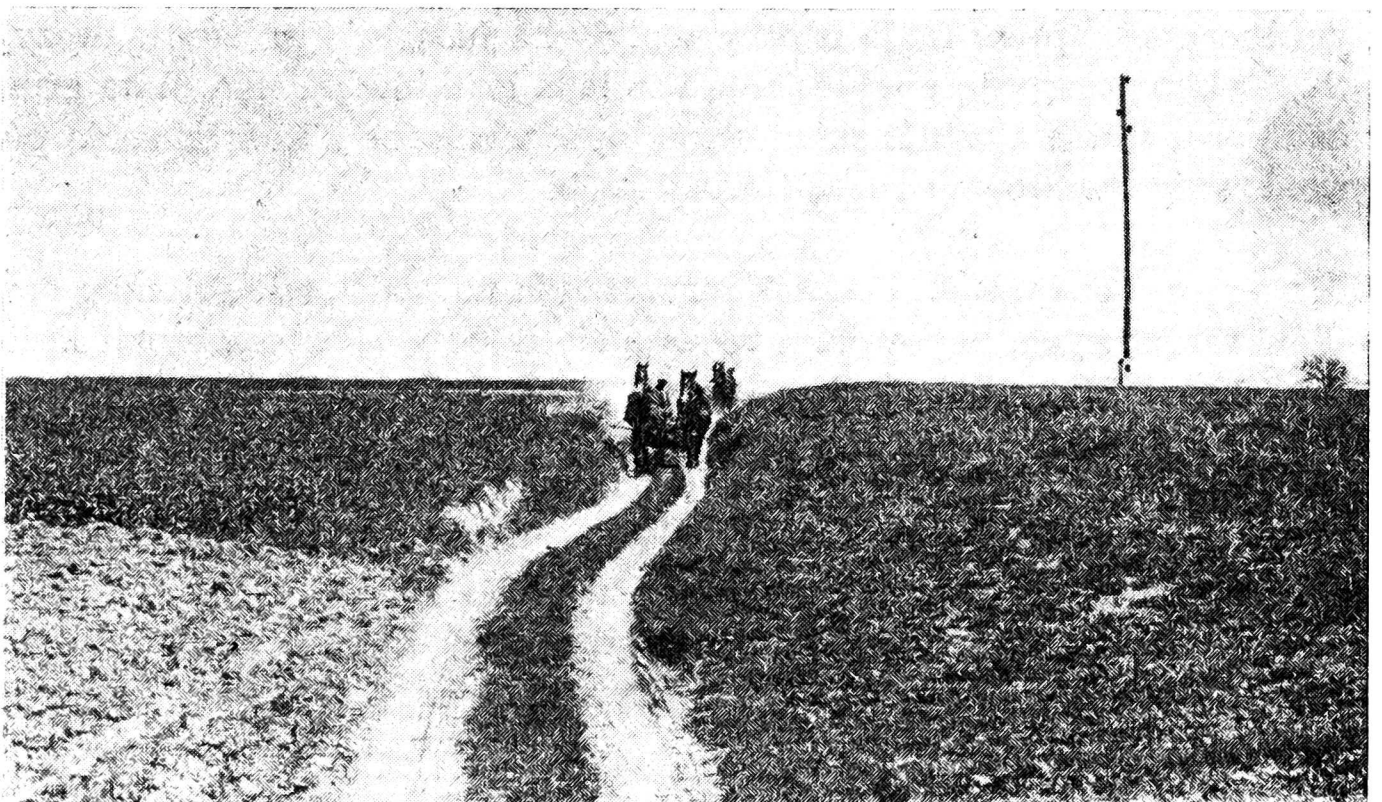
Rys. 2. Droga wgłębiona w teren na gruntach wsi Chorupnik

Drogi na skłonach są przeważnie wgłębione w teren (rys. 2), często przechodzą w głębokie 2-3 m wądoły drogowe\*, które następnie wskutek braku zabezpieczenia przekształcają się w nowe, niekiedy gwałtownie rosnące wąwozy.

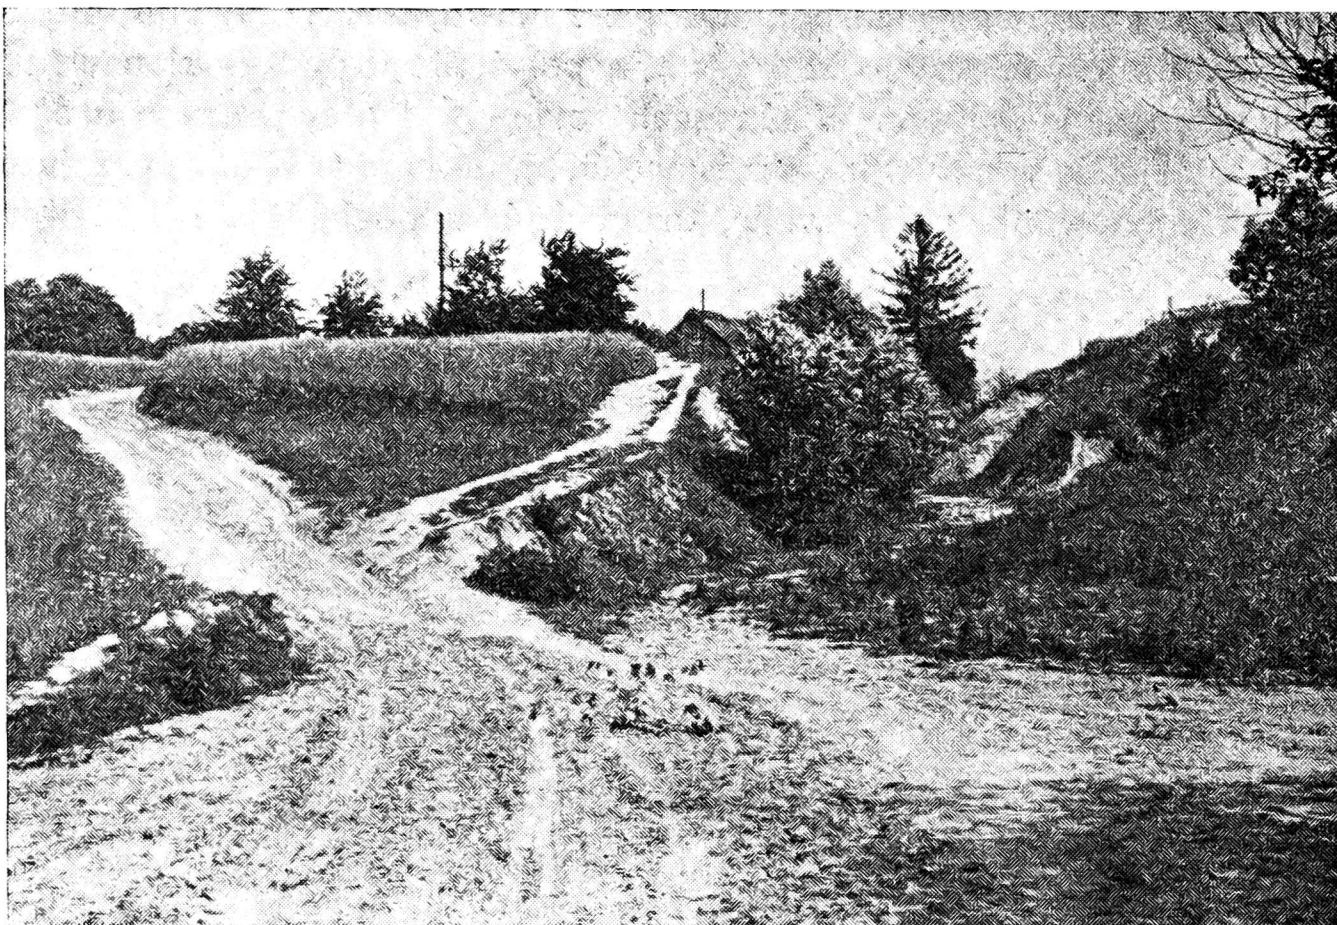
Rys. 4. Nowe drogi biegnące po polach uprawnych

długie, głębokie wąwozy czynne, o dnie pooranym żłobinami (rys. 3). Przejazdy odbywają się wtedy po polach uprawnych na obrzeżu wąwozu (rys. 4), wskutek czego, z biegiem czasu, powstają wielohektarowe nieużytki (rys. 5).

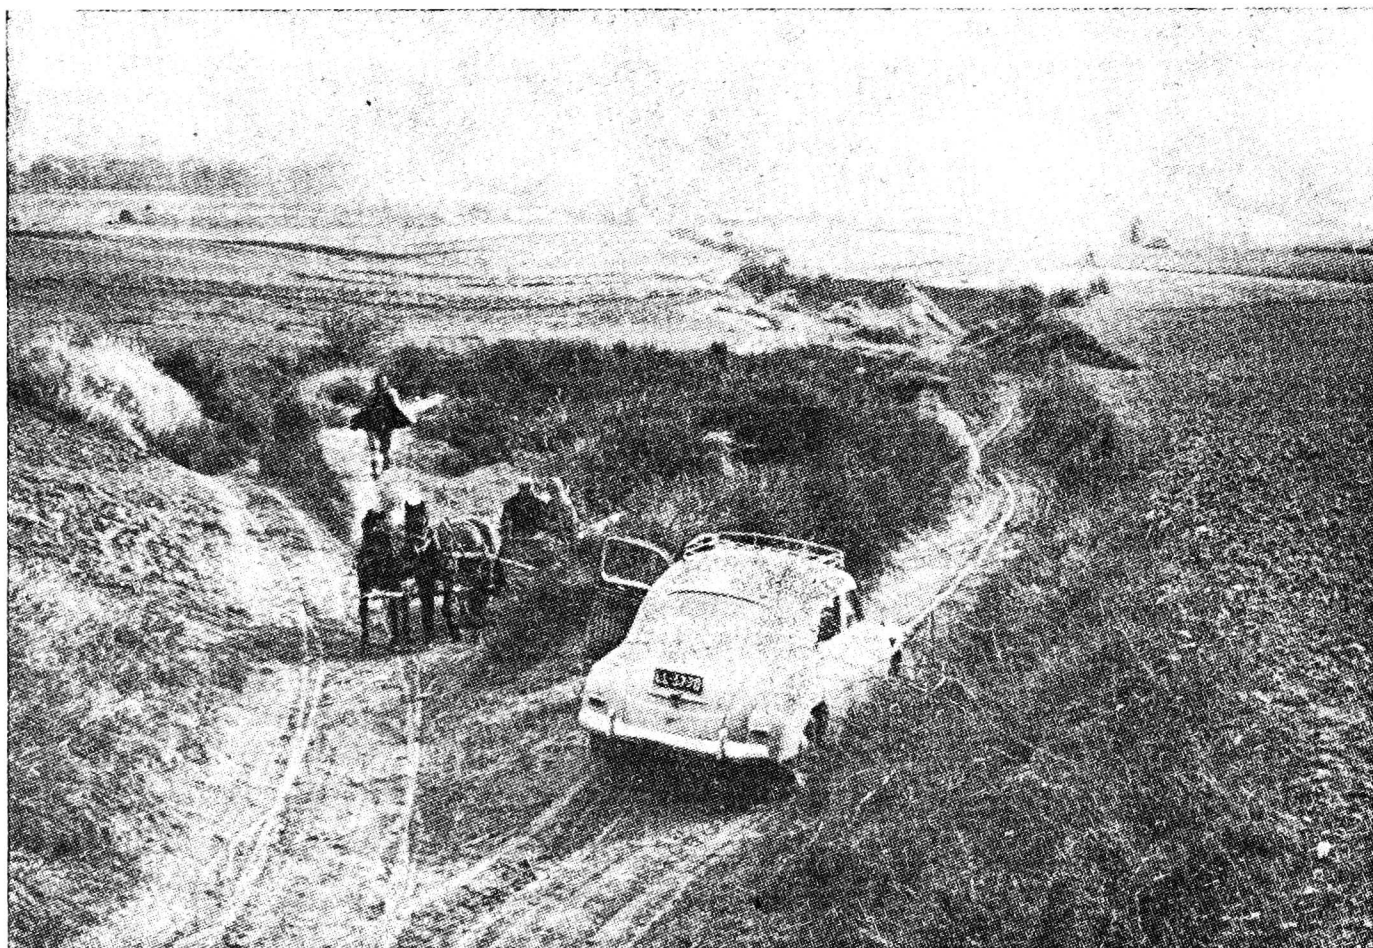
Rys. 5. Wąwóz drogowy koło wsi Gorzków

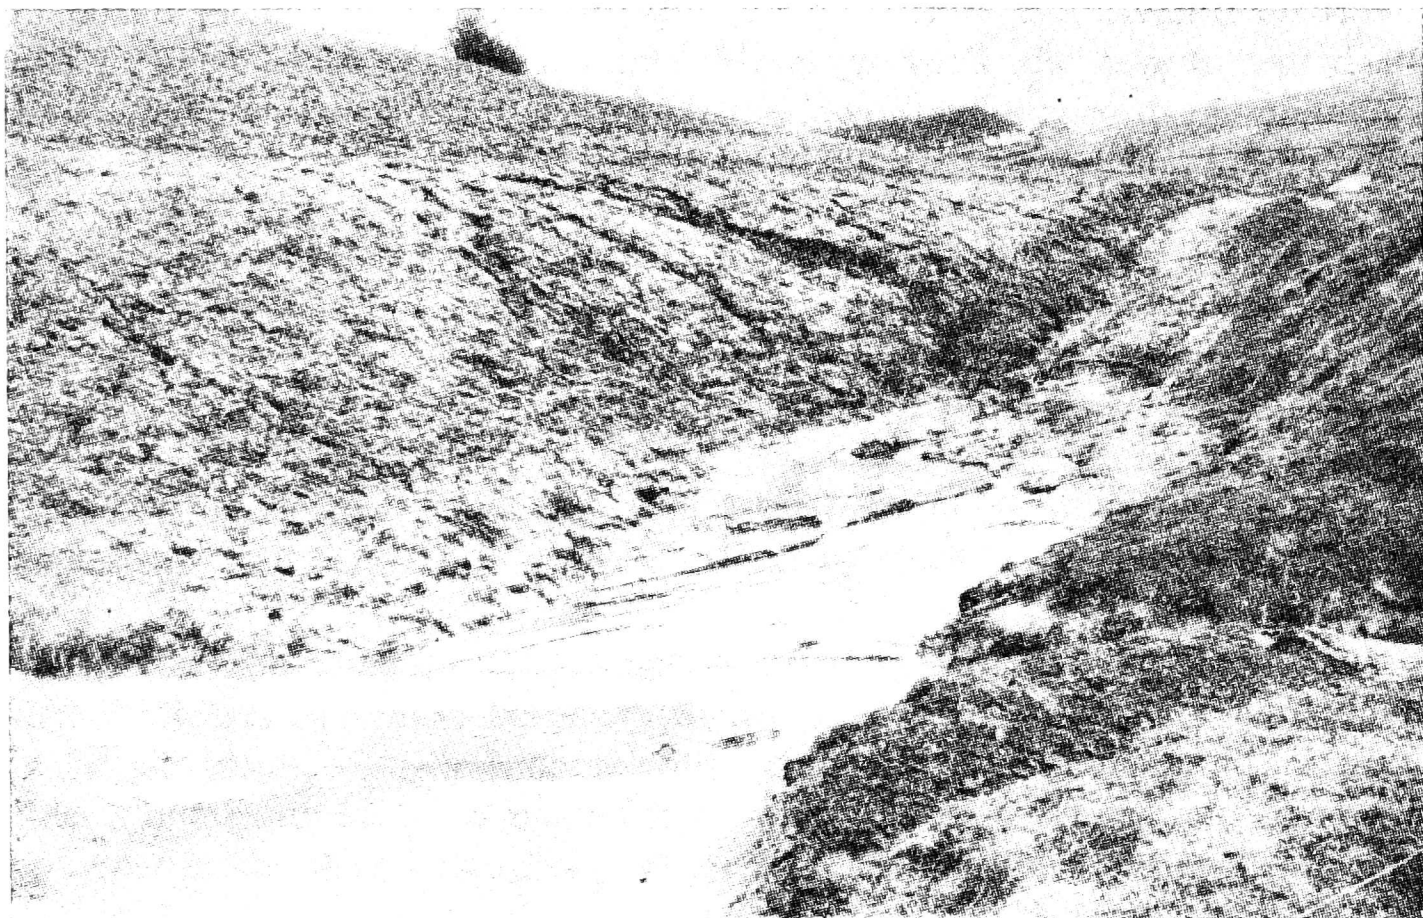
Rys. 7. Żłobinki i żłobiny na gruntach wsi Poperczyn

W każdym roku obserwacji następowały zmywy powierzchniowe podczas roztopów wiosennych. Na polach o nachyleniu większym od  $10^\circ$ , zwłaszcza z czarnym ugorem, powstawały żłobinki i żłobiny (rys. 7). Niektóre z nich stopniowo przekształcały się w wąwozy (rys. 8). U wylotu wąwozów tworzyły się stożki napływowe (rys. 9). Rowy przydrożne i przepusty były zamulane na wielu odcinkach (rys. 10).

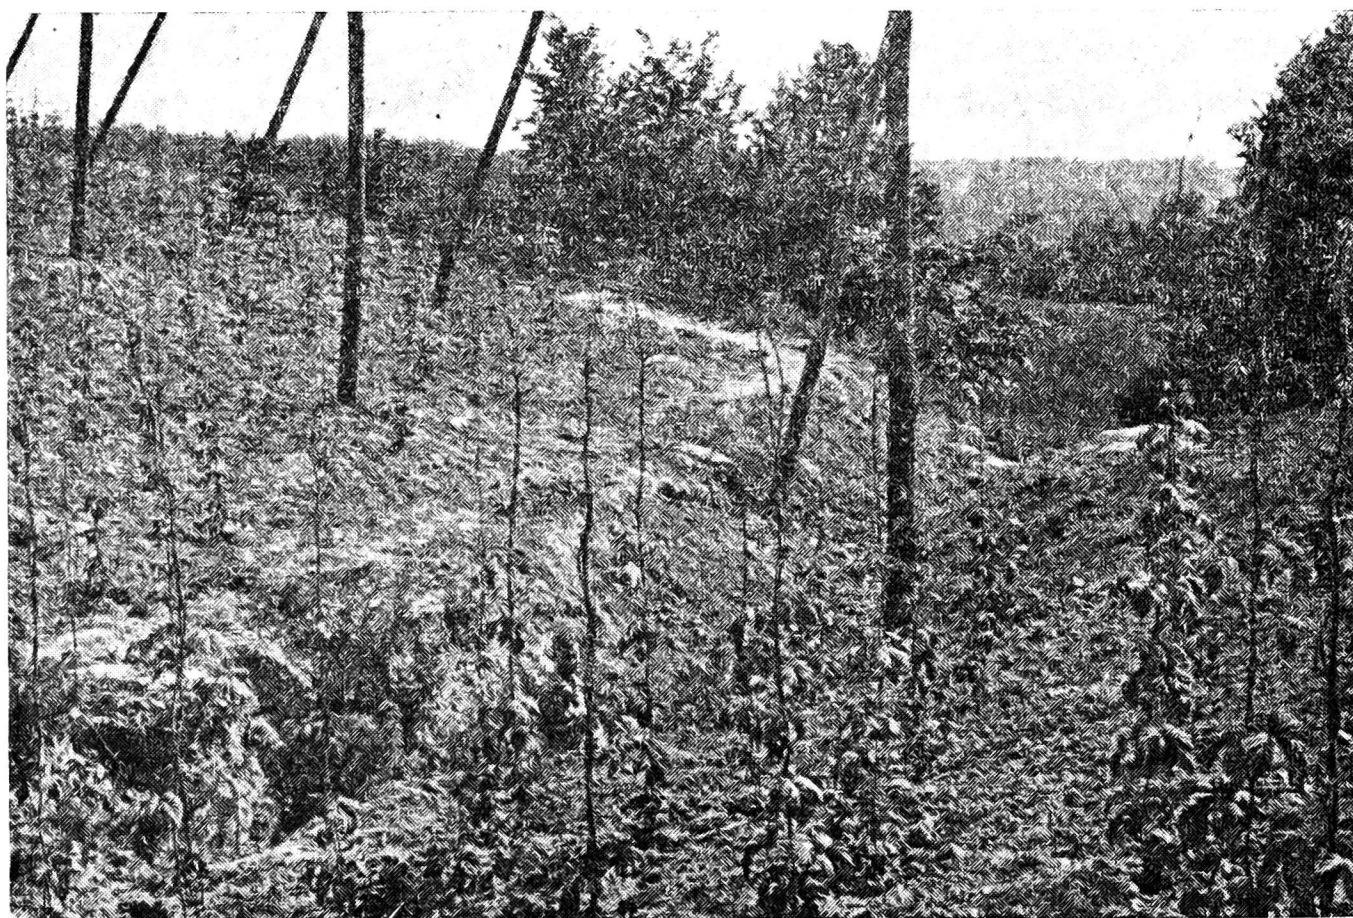
Rys. 8. Żłobina na polu chmielowym, przekształcająca się w wąwóz

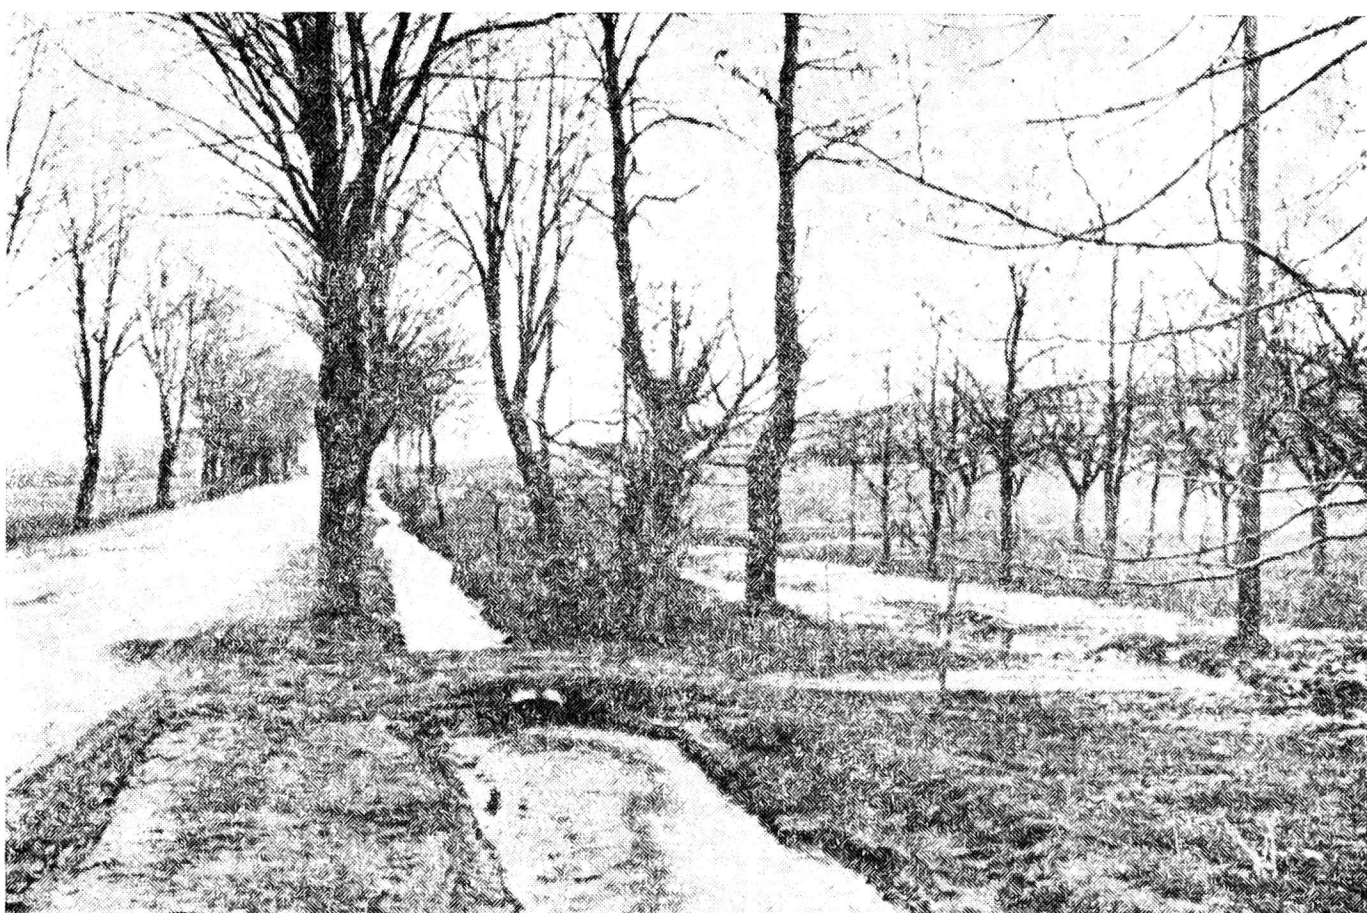
Rys. 10. Zamulone rowy przydrożne i przepusty

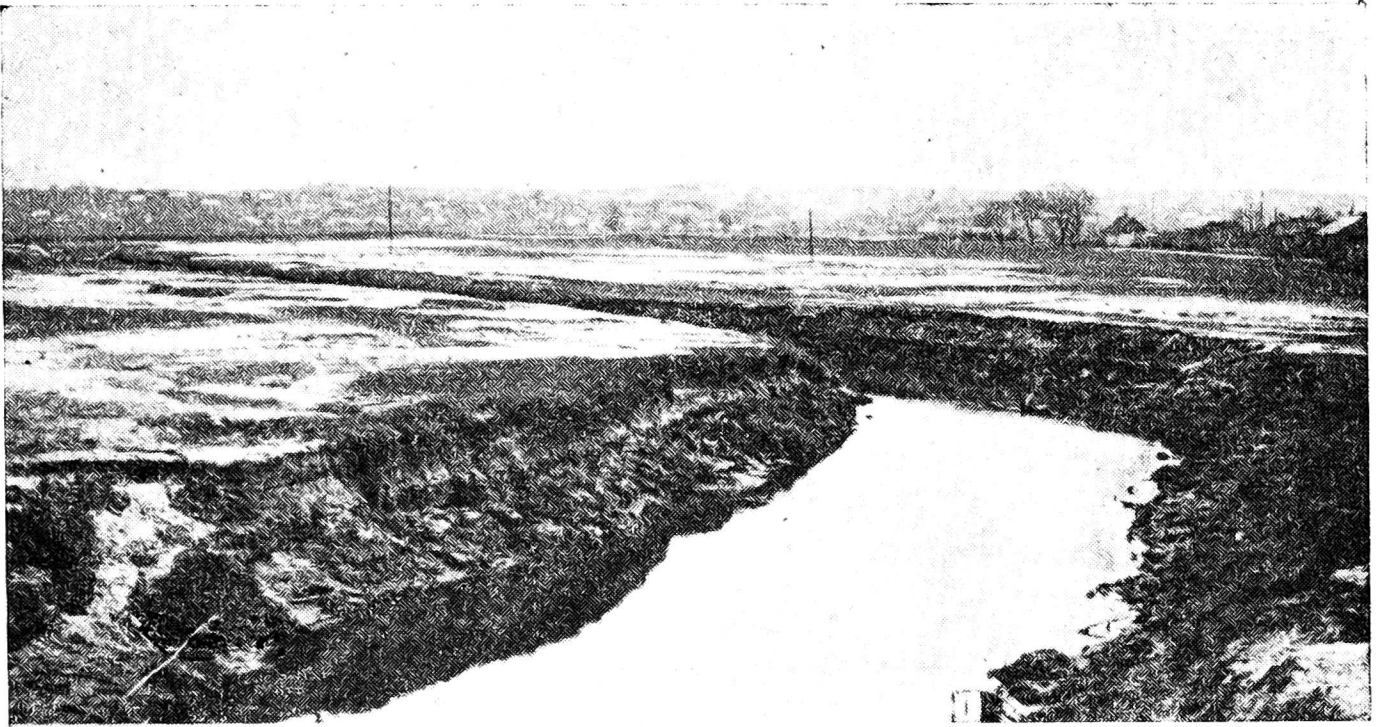
Rys. 11. Zniszczone koryto i namuliska na łąkach po wylewie rzeki

Przy większych wezbraniach wody w rzece uregulowane odcinki koryta ulegały zniszczeniu wskutek erozji brzegowej i dennej. Po wylewach rzeki na powierzchni łąk w dolinie pozostawała gruba warstwa namulisk (rys. 11).

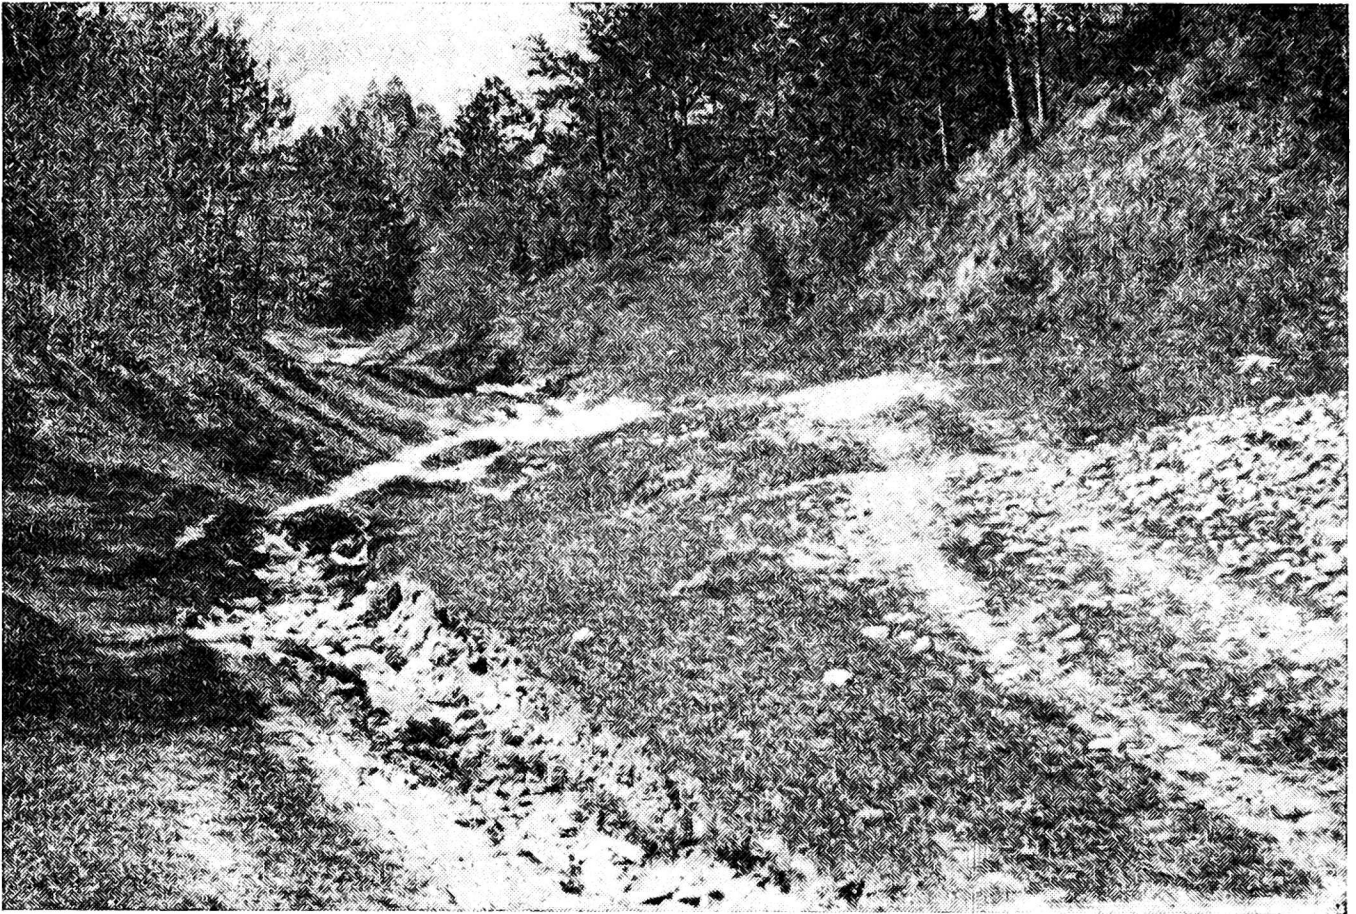
Rys. 13. Wąwóz koło wsi Chorupnik wyerodowany do skalistego podłoża

W wąwozach słabo umocnionych przez szatę roślinną występowała erozja liniowa: obrywy w górnej części wąwozów i cofanie się czoła (rys. 12), powiększanie się odnóg bocznych oraz obrywy stromych zboczy. W wielu wąwozach woda wymywała glebę aż do skalnego podłoża (rys. 13). W wąwozach drogowych tworzyły się głębokie żłobiny i wyrwy uniemożliwiające przejazdy (rys. 14).

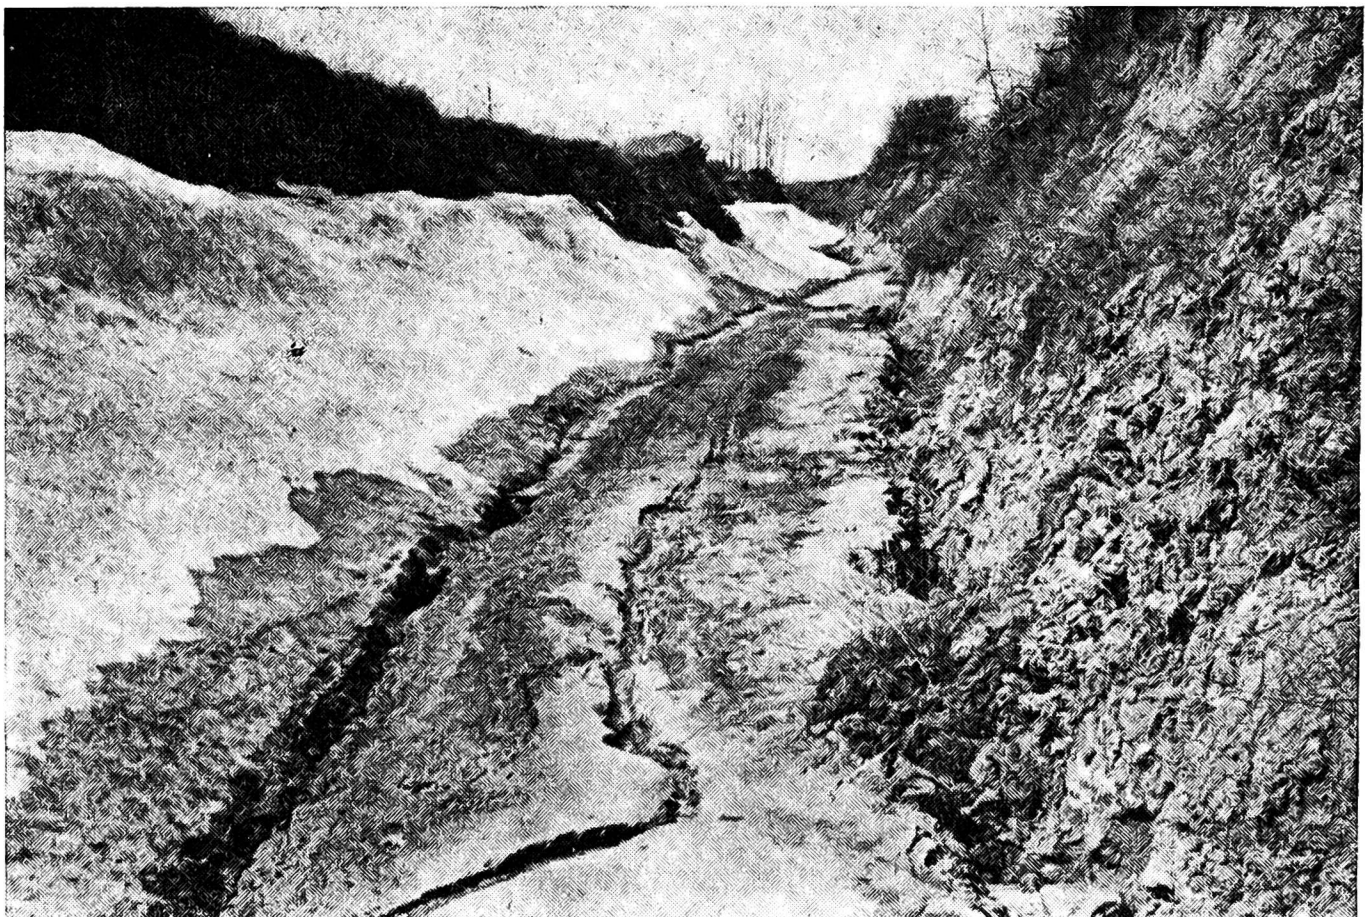
Rys. 14. Wąwóz drogowy koło wsi Wielobycz wiosną
