Seria: monografia
monograph

**WPŁYW CZYNNIKÓW ANTROPOGENICZNYCH
NA ZMIANY KORYT CIEKÓW KARPACKICH**

**INFLUENCE OF ANTHROPOGENIC FACTORS
ON CHANGES OF CARPATHIAN STREAM CHANNELS**

Kraków 2008

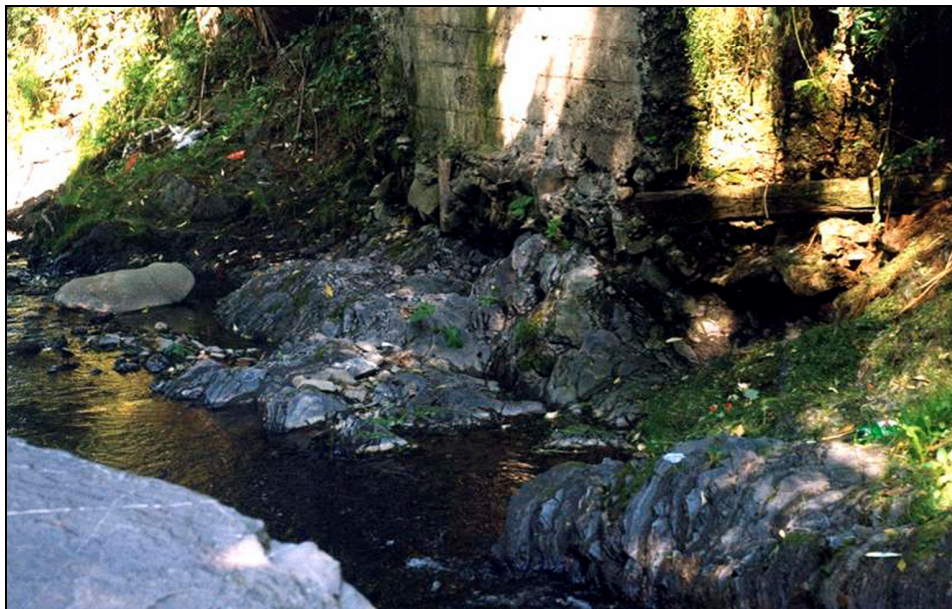
Fotografia 6. Uszkodzone filary mostu w korycie Mszanki – efekt erozji wgłębnej
(fot. J. Korpak)

Photography 6. Damaged bridge pier in the Mszanka River channel – result of downcutting
(photo of J. Korpak)

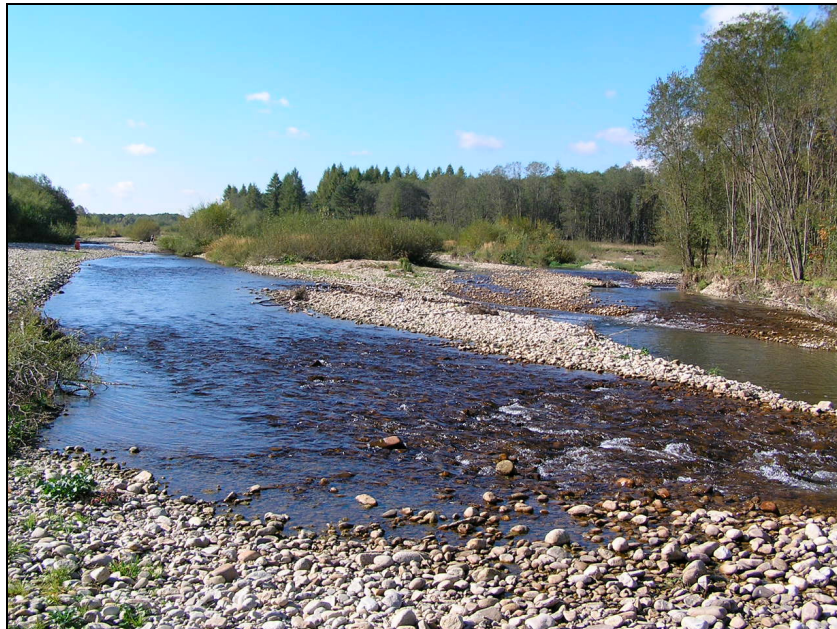
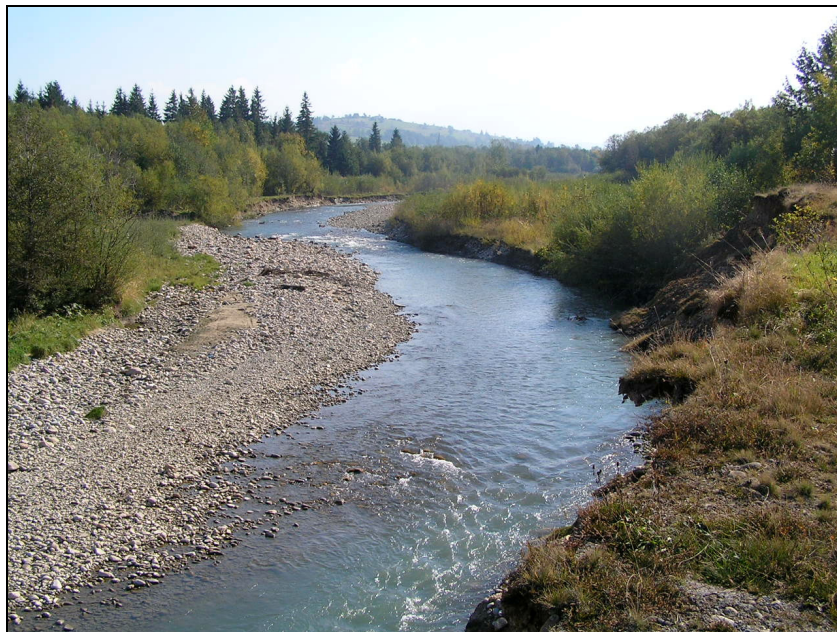
Fotografia 14, 15. Układy przemiał-płoso (przegłębienie-bystrze) w rzece o podłożu żwirowym
(fot. A. Radecki-Pawlik)

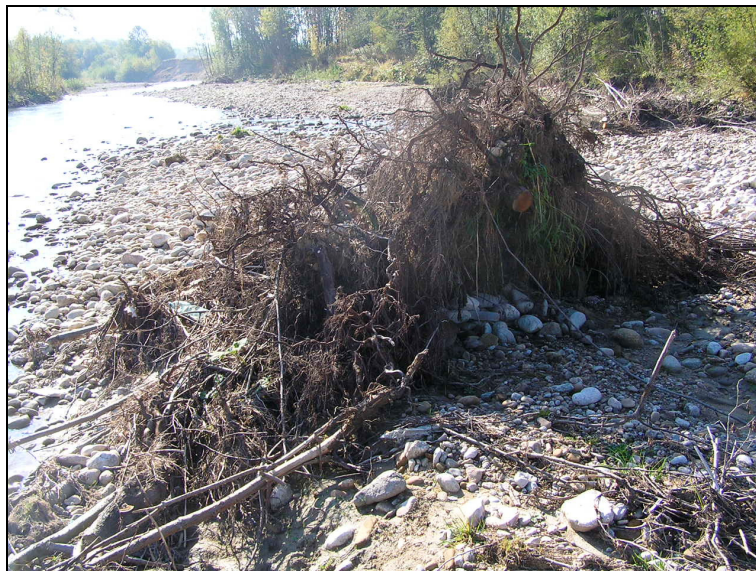
Fotografia 17. Mały rumosz roślinny – rzeka Czarny Dunajec (fot. A. Radecki-Pawlik)
Photography 17. Small woody debris – the Czarny Dunajec River (photo of A. Radecki-Pawlik)

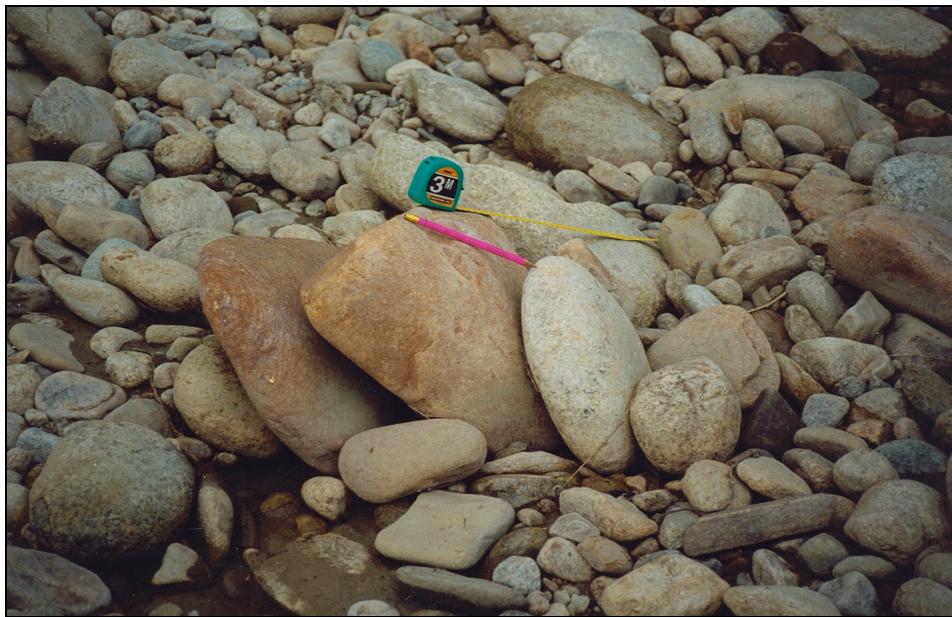
Fotografia 22. Imbrykacja otoczków na łasze żwirowej w korycie Czarnego Dunajca – pojedyncze ziarna (fot. K. Krzemień)

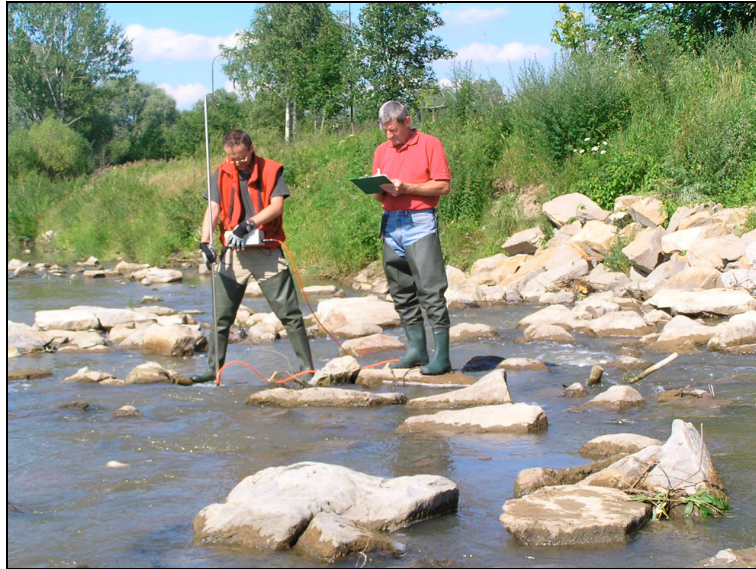
Fotografia 26. Ziarna ponadwymiarowe tworzące bystrze o zwiększonej szorstkości. Zdjęcie przedstawia pomiary hydrometryczne dokonywane w celu określenia warunków hydrodynamicznych w rejonie tych struktur (fot. A. Radecki-Pawlik)

Photography 26. Oversize grains composing a rapid with increased roughness. Hydrometric surveys are carried out to determine hydrodynamical conditions near these structures (photo of A. Radecki-Pawlik)
