## TERMOMODERNIZACJA BUDYNKÓW MIESZKALNYCH NA WSI A NIEKONWENCJONALNE METODY ROZWIĄZAŃ ARCHITEKTONICZNYCH

Mirosława Górecka

Szkoła Główna Gospodarstwa Wiejskiego w Warszawie

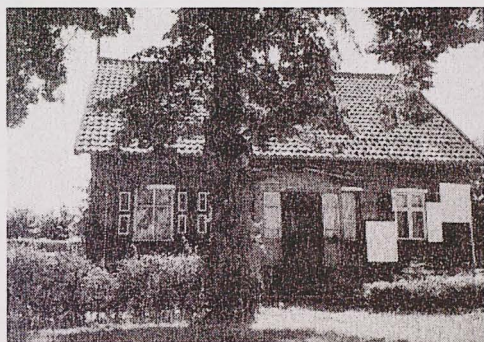
Rys. 4. Drewniany dom mieszkalny z początku XX wieku, Drewnica, Żuławy Wiślane – Warmia. Przykład niewłaściwego docieplenia ścian zewnętrznych za pomocą styropianu, lipiec 2002 (fot. autor)

Fig. 4 The wooden dwelling house from the beginning of XX century, Drewnica, Żuławy Wiślane – Warmia region. This is an example of the incorrect insulating of outside walls with polystyrene foam's help, July 2002 (phot. by an author)

Zauważono, iż nieprawidłowo wykonana termomodernizacja ścian dotyczy również budynków drewnianych z początku XX wieku na terenach Warmii. W przeważającej liczbie przypadków, które zaobserwowano w czasie badań, stwierdzono niewłaściwe zastosowanie materiału izolacyjnego, jakim jest styropian (rys. 4, 5). Umieszczony po zewnętrznej stronie ściany drewnianej, pomiędzy drewnianym olistwowaniem a warstwą sidingu, powoduje dwa niekorzystne zjawiska:

- uniemożliwia naturalną wentylację drewna, w wyniku czego może dojść do zawilgocenia drewna i do rozwoju grzyba domowego,
- umożliwia zagnieżdżenie się myszy w styropianie i pocięcie przez nie tego izolacyjnego materiału.

W obu przypadkach może dojść do zniszczenia materiałów budowlanych.

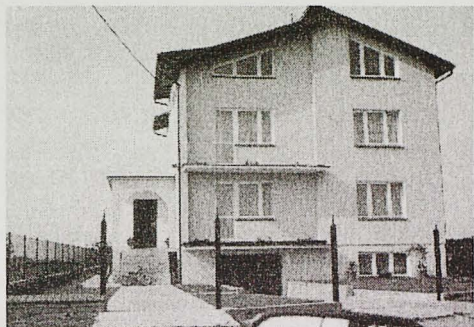
Rys. 6. Wystające płyty balkonowe w budynku mieszkalnym z lat osiemdziesiątych XX wieku w Strzelnie na Kaszubach, lipiec 2002 (fot. autor)

Fig. 6. Sticking out balcony plates in the dwelling house from the 80s XX century in Strzelno, Kaszuby region, July 2002 (phot. by an author)

Wynikiem takiej sytuacji jest częste występowanie sterzących „gołych” płyt oraz belek balkonowych, w dużym stopniu szpecących architekturę takich obiektów (rys. 6, 7).
