ROZWÓJ WĄWOZU ZADARNIONEGO W MIEJSCOWOŚCI GÓRY
KOŁO PIŃCZOWA **Stefan Ziemnicki, Zbigniew Kudasiewicz*

Katedra Melioracji i Budownictwa Rolniczego AR — Lublin

DEVELOPMENT OF A SODDED GULLY IN A VILLAGE GÓRY NEAR PIŃCZÓW

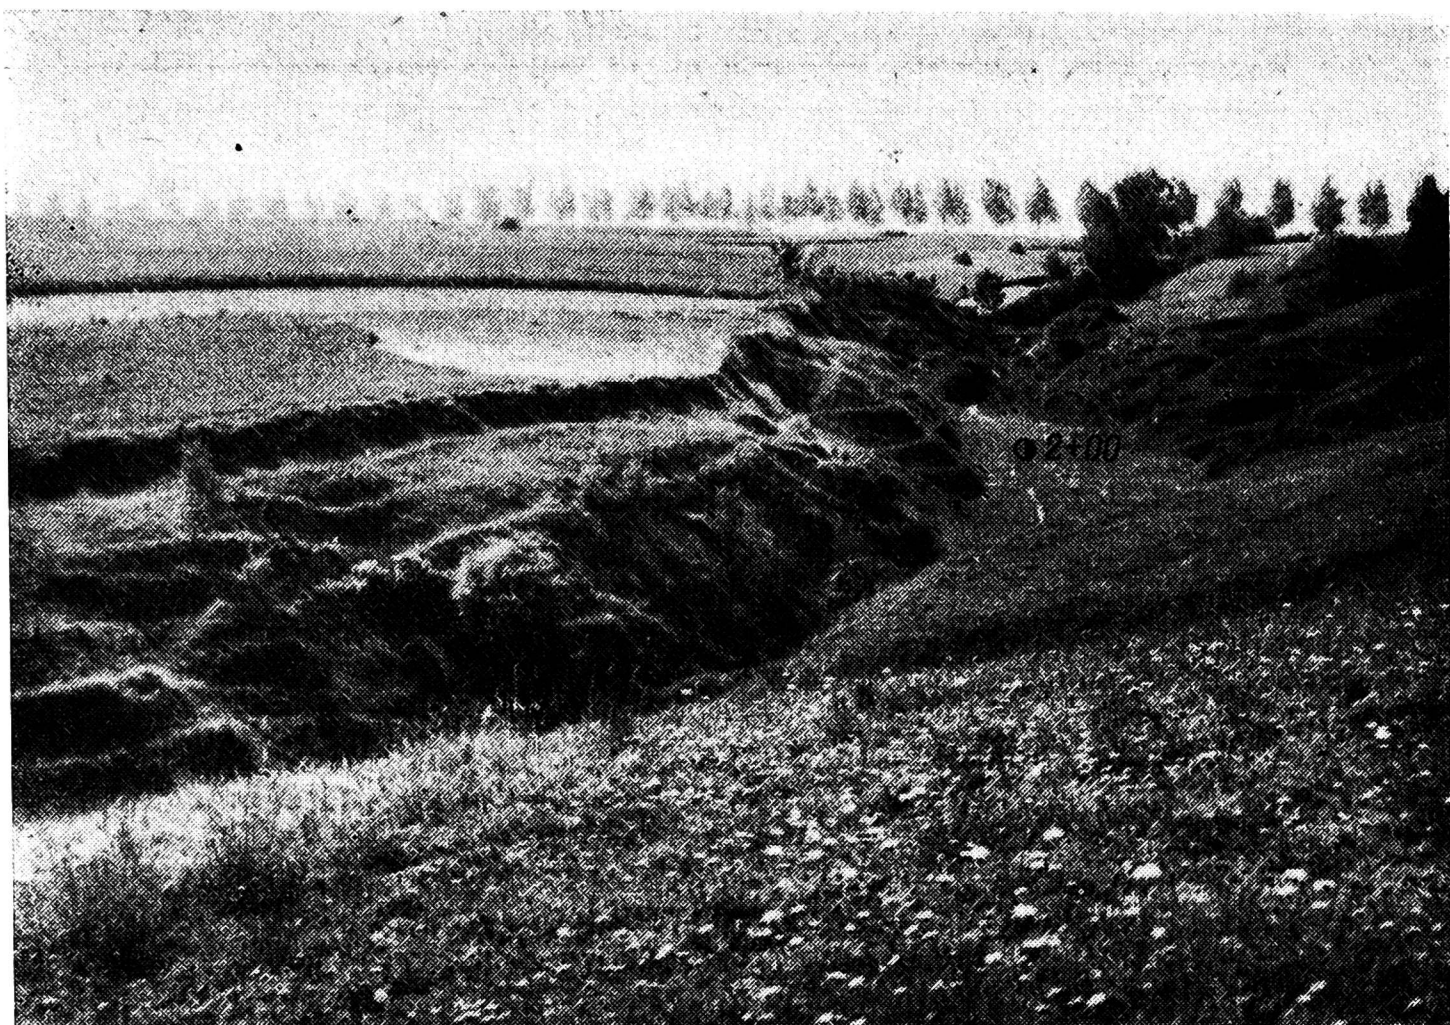
Rys. 2. Ogólny widok wąwozu. Fot. Zb. Kudasiewicz

rzeki Nidy. Stanowi on lewą odnogę większego wąwozu. Wąwóz badany, jak i wąwóz do którego uchodzi, są zadarnione. Ogólny widok tego wąwozu pokazano na rysunku 2.

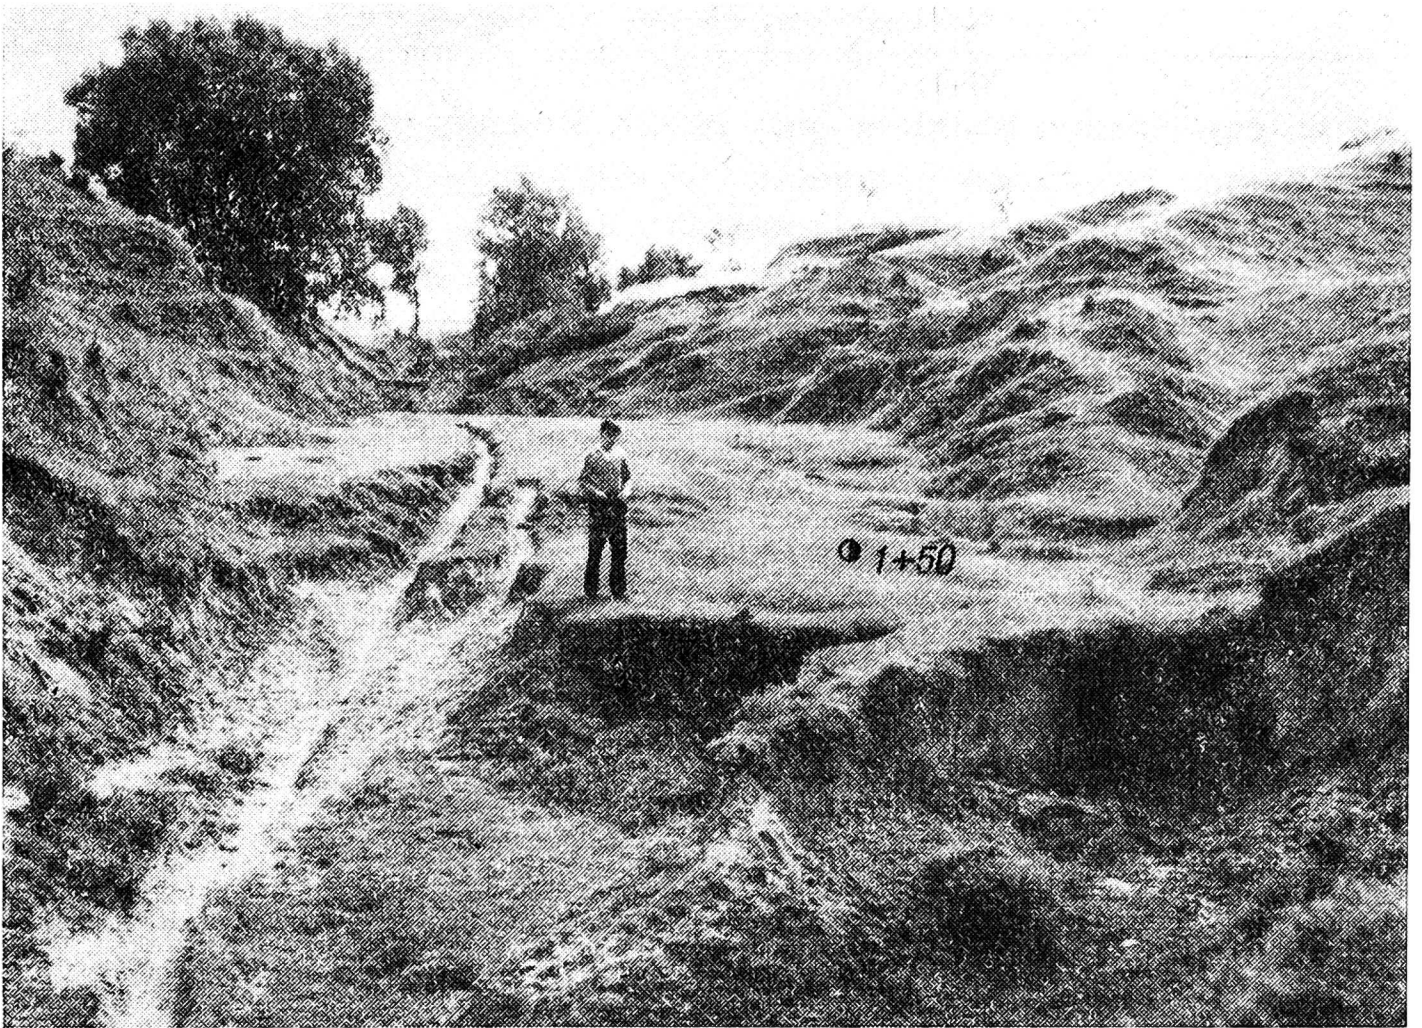
Rys. 6. Erozja dna w okolicy hm 1+50. Fot. S. Ziernicki

W części dolnej dno wąwozu jest zadarnione, płaskie, szerokości 10—15 m i ma średni spadek podłużny na pierwszych 130 m 6,2⁰/. Na następnych 40 m długości spadek wzrasta do 15,5⁰/, a na dnie wąwozu występuje pas pozbawiony darni szerokości od 1 m w hm 1+30 do 30 cm w hm 1+70 (rys. 6). Zniszczenie darni na tym odcinku można tłumaczyć wydeptywaniem oraz rozmywem. Wyżej dno wąwozu jest nadal płaskie i zadarnione, szerokość wynosi średnio 10 m a spadek podłużny 3,2⁰/. Prawe zbocze wąwozu o wystawie zachodniej ma wysokość 7—12 m i spadek 50—60⁰/. Lewe zbocze jest silniej urzeźbione, pokryte siecią bocznych wąwozów o głębokości 5—8 m (rys. 7). Spadki dna wąwozów bocznych wahają się od 20 do 30⁰/, nachylenia ich zboczy wynoszą 60—70⁰/. Wzniesienie lewej krawędzi ponad dno wąwozu wynosi 10—15 m. Szerokość wąwozu u góry pomiędzy krawędziami wynosi 70 do 90 m.

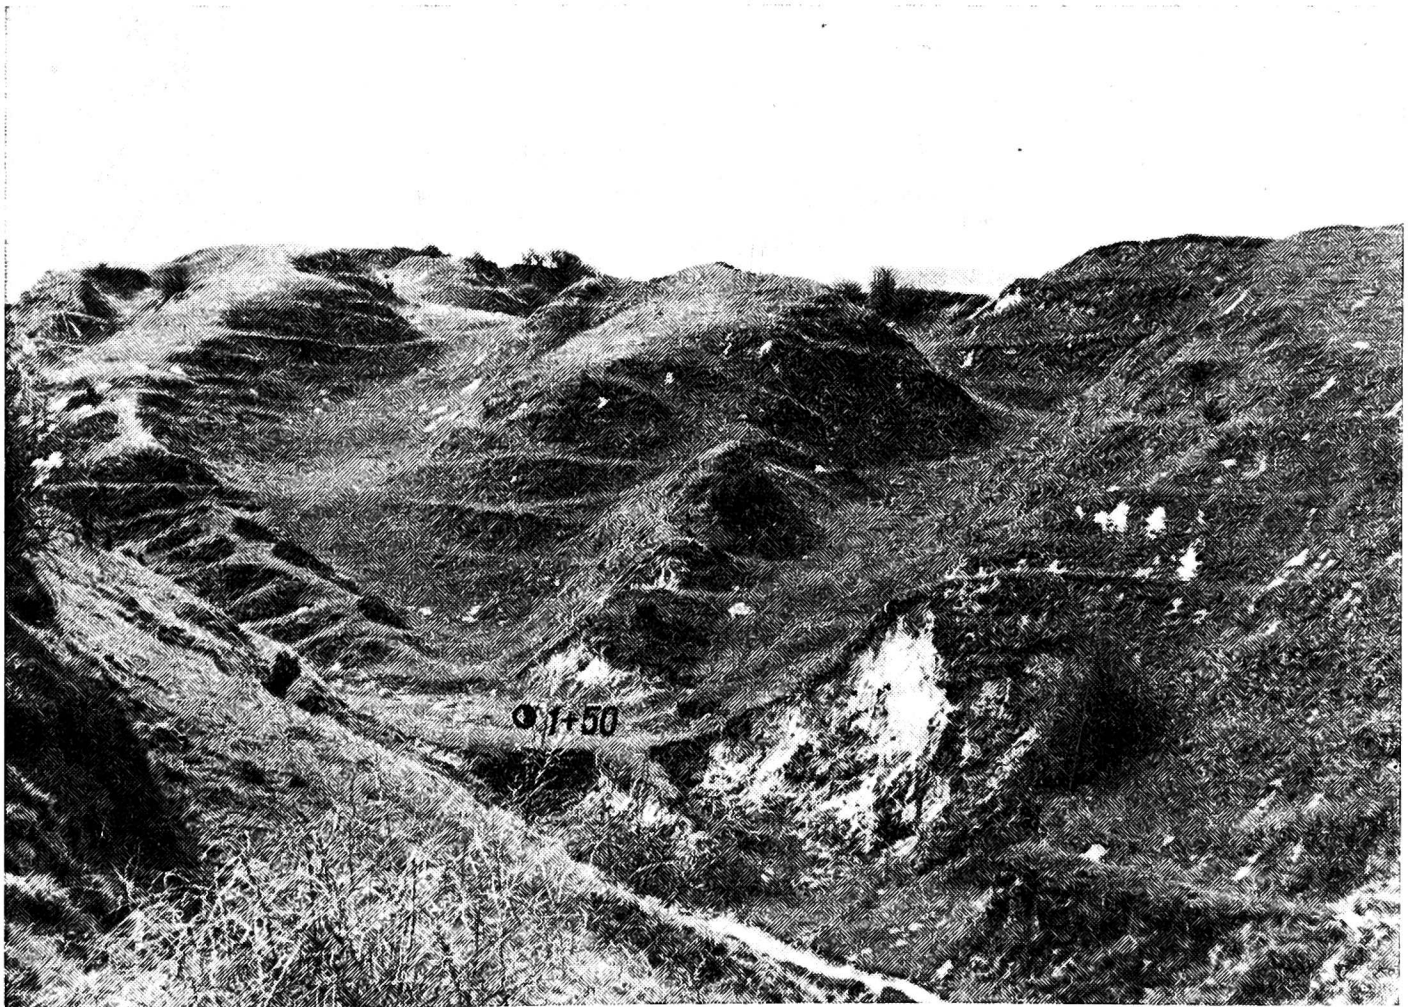
Rys. 7. Rzeźba fragmentu lewego zbocza w okolicy hm 1+50. Fot. S. Ziernicki

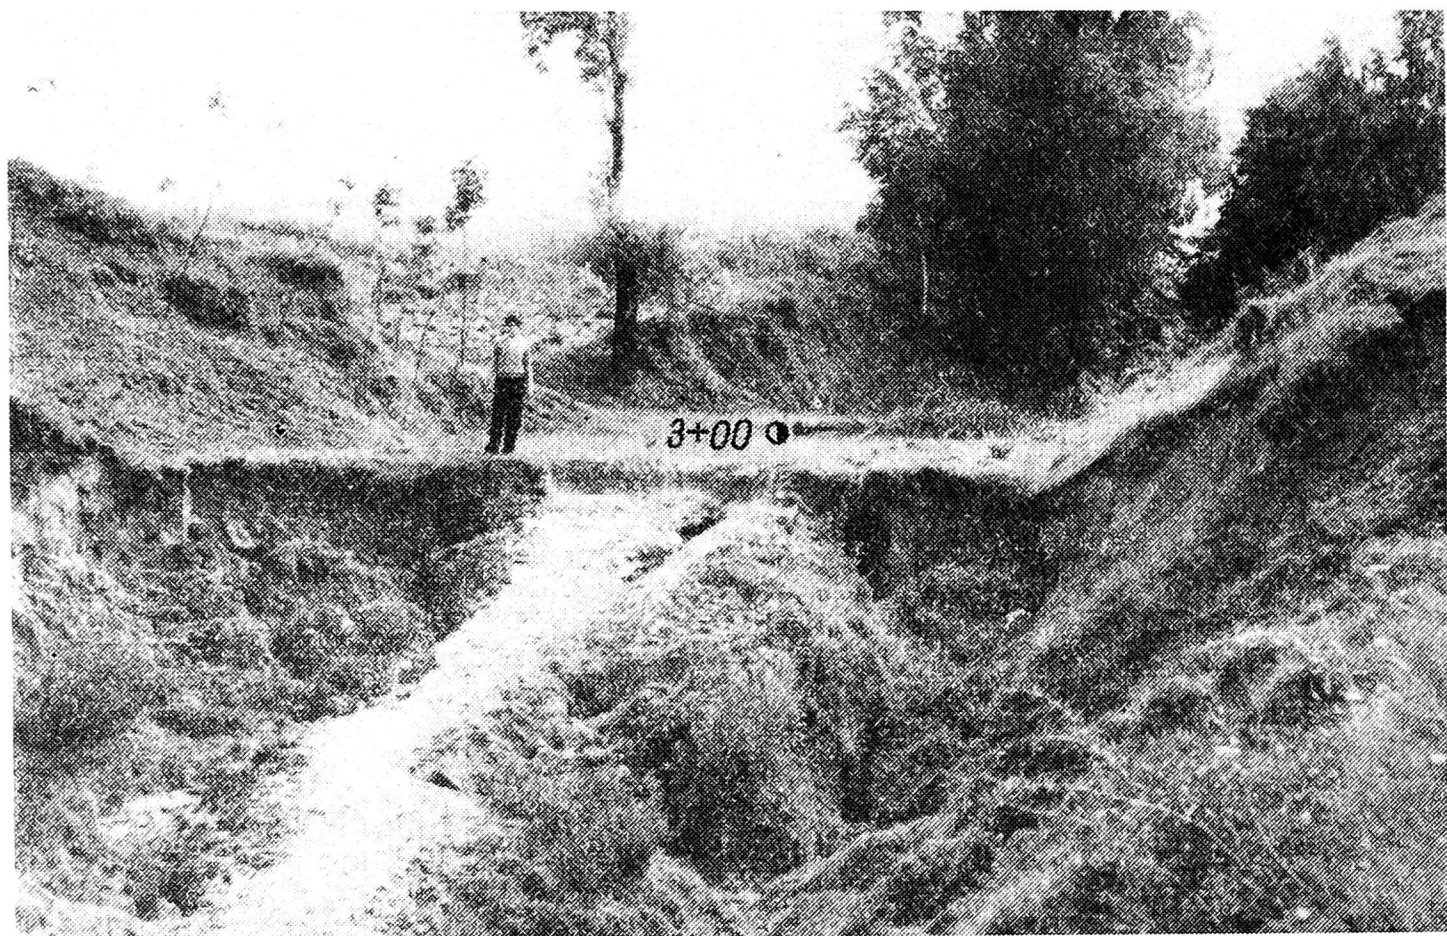
Rys. 8. Najbardziej czynny odcinek wąwozu w okolicy hm 2+80. Fot. S. Ziemnicki

wet 90 cm. Spadek podłużny jest 14,5⁰/. Również na tym odcinku dna darń została zniszczona i widoczne są rozmywy erozyjne. Powyżej hm 2+80 szerokość dna powtórnie wzrasta do około 10 m i idąc ku górze stopniowo się zęża do około 2 m. Z wyjątkiem krótkich i wąskich odcinków dno jest zadarnione, a jego spadek podłużny wynosi średnio 3,2⁰/(rys. 8). Oba zbocza na tym odcinku mają spadek 50 do 70⁰/; wysokość ich wynosi 0,5—6 m.
