EROZJA WODNA W ZLEWNI RZEKI BYSTREJ

Stefan Ziemnicki, Stanisław Pałys

Katedra Melioracji i Budownictwa Rolniczego AR — Lublin

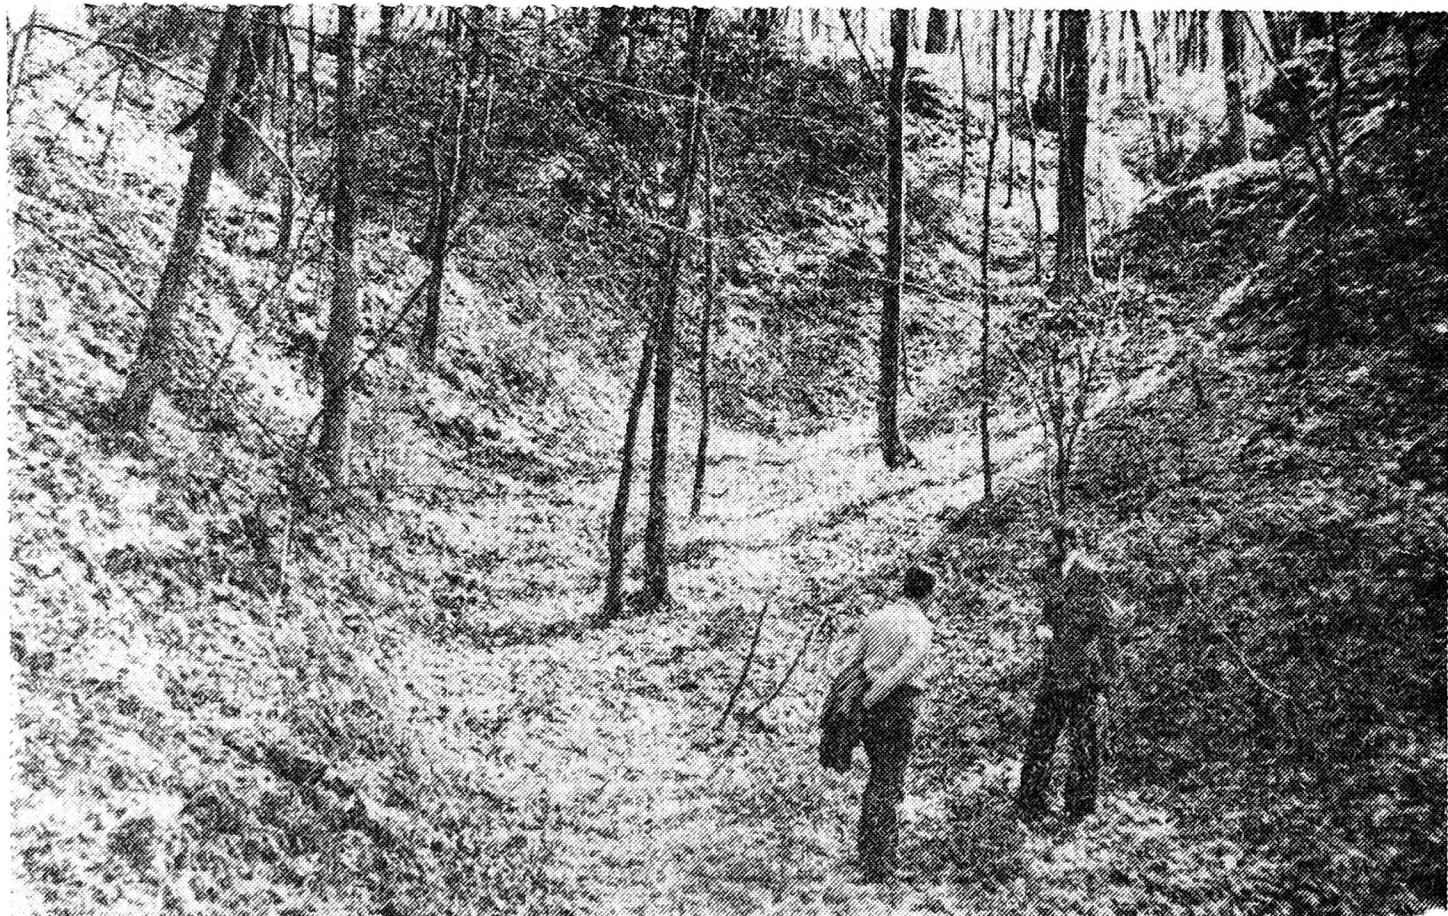
Rys. 5. Zalesiony wąwóz w Strychowcu w miejscu, gdzie dokonano oznaczeń roślinności. Fot. S. Ziernicki

czoła ich dochodzą do siebie i zlewnie poszczególnych wąwozów są minimalne. Ponadto wąwozy te są silnie umocnione przez roślinność, głównie drzewiastą (rys. 5). Rozmywana jest jedynie droga biegnąca dnem wąwozu głównego, z którym łączy się badany wąwóz (początek przekroju podłużnego przy punkcie A). Głębokość badanych wąwozów dochodzi do 25 m. Zbocze wąwozu głównego w pobliżu wylotu jest uprawiane rolniczo (rys. 6).

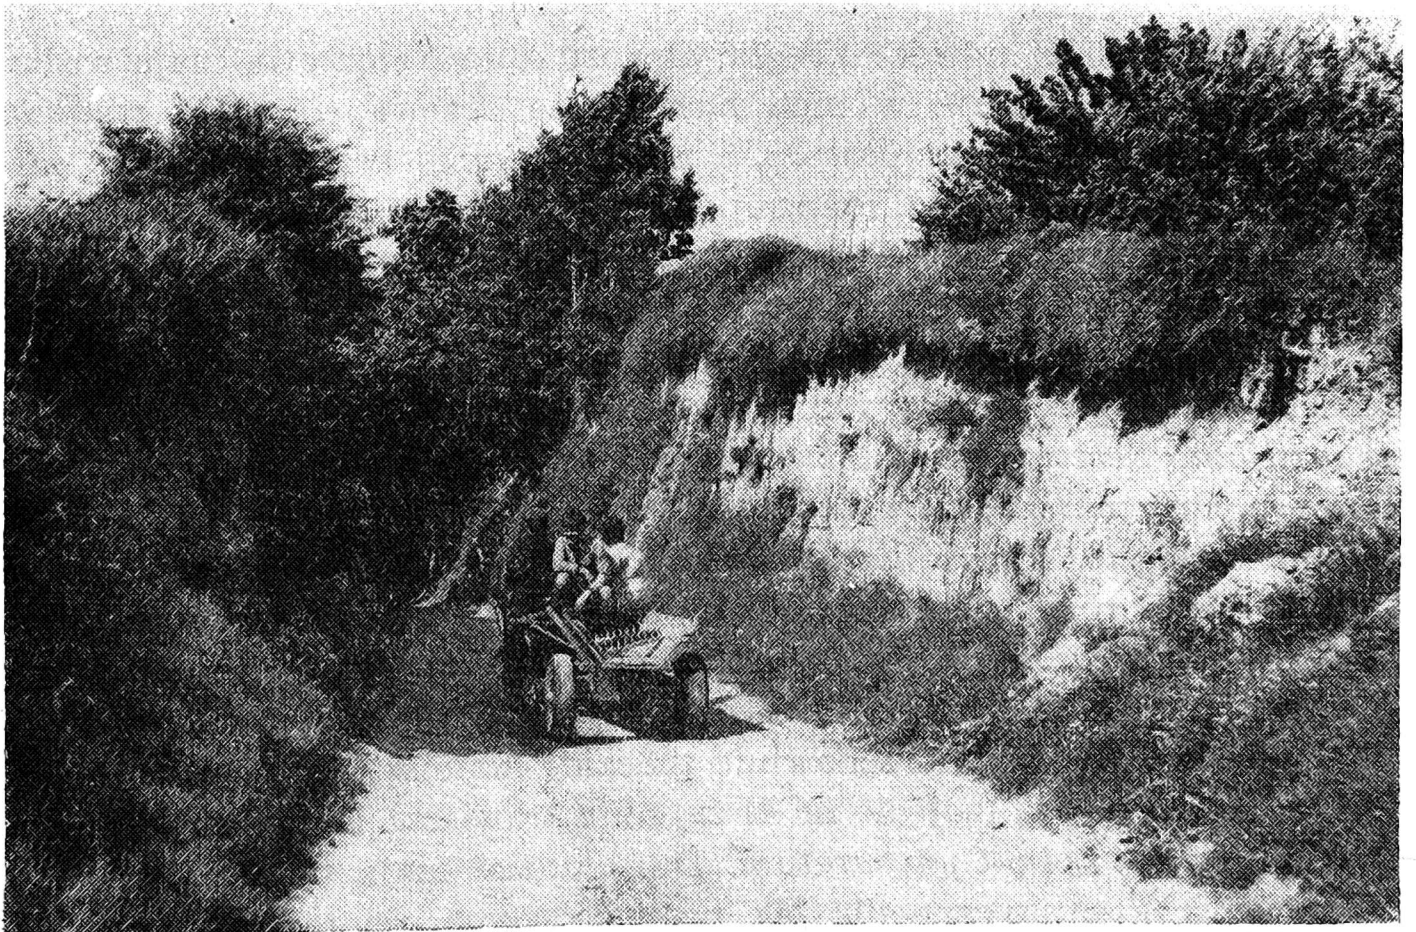
Rys. 10. Górny, erodowany odcinek wąwozu koło Nałęczowa. Fot. S. Ziernicki

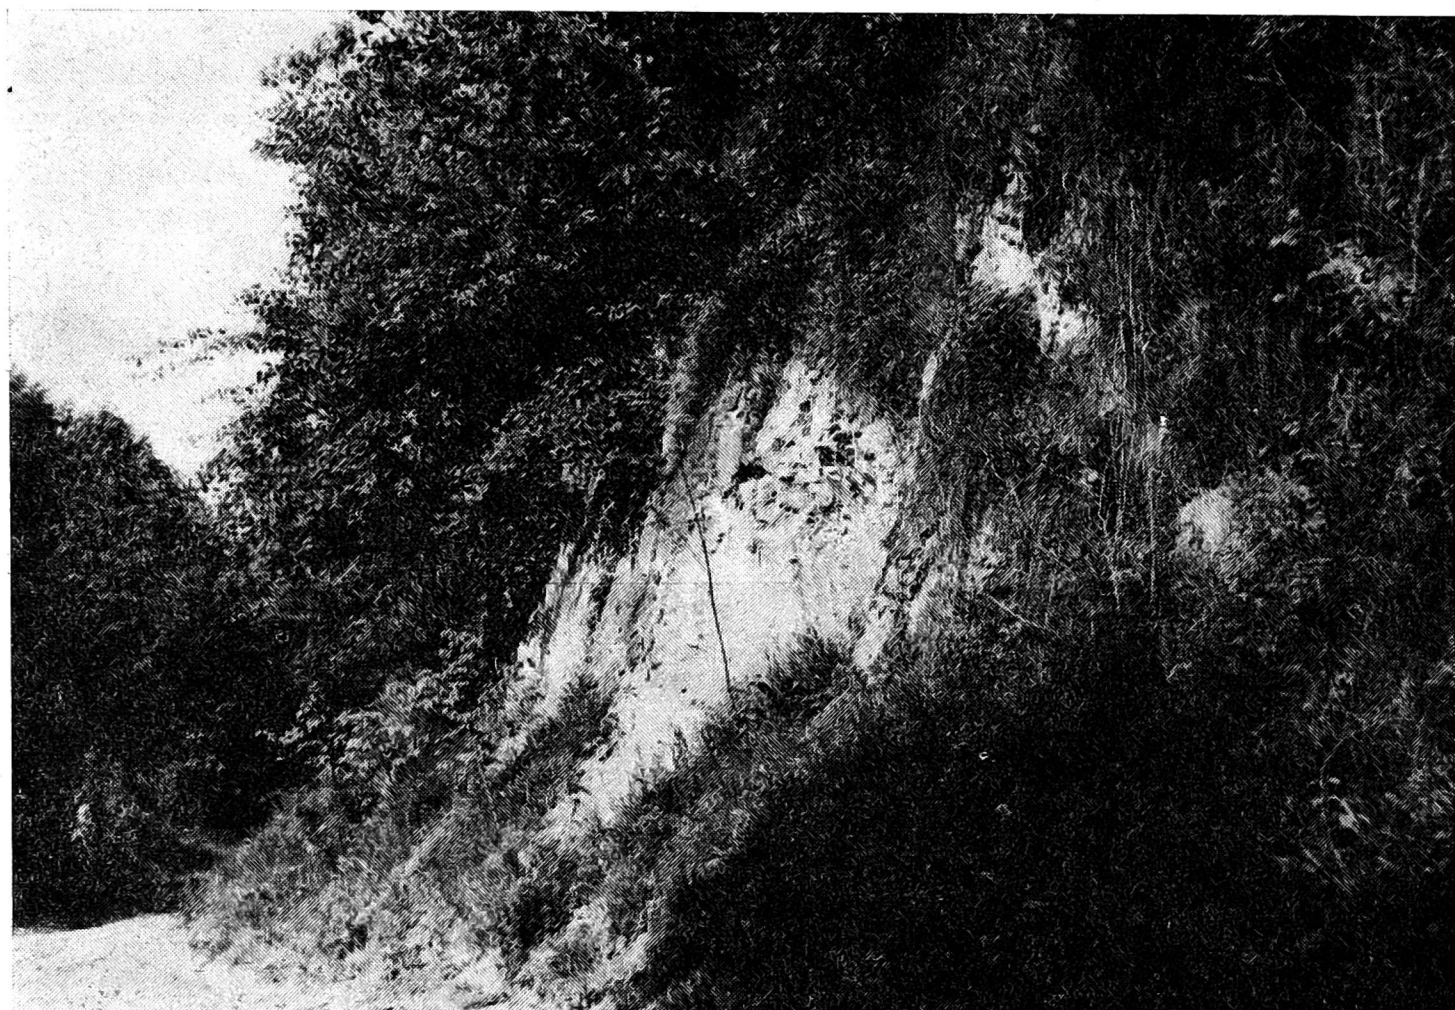
Rys. 11. Środkowa część wąwozu koło Nałęczowa w miejscu wykonanych oznaczeń roślinności. Odkryte powierzchnie skarpy ulegają erozji. Fot. S. Pałys

Badany wąwóz przecina północne zbocze doliny Bystrej. Długość jego od wierzchołiny do wylotu na dnie doliny wynosi 900 m. Maksymalny spadek podłużny wynosi 11,8‰ a głębokość waha się od około 1 m w części wierzchołinowej i przy wylocie do 17,5 m w części środkowej. Dnem wąwozu przebiega droga gruntowa. Skarpy wąwozu na znacznych długościach są niemal pionowe z wyraźnymi śladami obrywów (rys. 10). W środkowej części wąwozu skarpy są zakrzaczone i tylko lokalnie występują obrywy (rys. 11).
