## Obrażenia ciała spowodowane działaniem cieczy pod ciśnieniem

Konrad Kowalski, Tadeusz Złoto

Instytut Technologii Mechanicznych  
Politechnika Częstochowska

**Streszczenie.** W opracowaniu przedstawiono możliwości wystąpienia obrażeń związanych z użytkowaniem wszelkiego rodzaju układów hydraulicznych, wykorzystujących jako medium ciecz pod wysokim ciśnieniem. W oparciu o znane z literatury przypadki, przedstawiono przyczyny wypadków oraz sposoby ich zapobiegania.

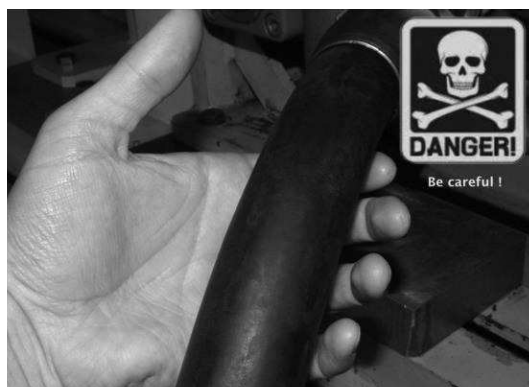
**Rys. 4.** Nieprawidłowy sposób szukania wycieków z przewodów  
**Fig. 4.** An improper way of looking for leakage from hoses

Przykładem nierozsądnego zachowania jest dotykanie węża w czasie pracy układu hydraulicznego oraz szukanie wycieków cieczy przy użyciu ręki (rys. 4) [10].

Jednym z najpoważniejszych naruszeń bezpieczeństwa jest szukanie wycieków z elastycznych przewodów hydraulicznych przy pomocy ręki. Wyciekająca struga jest zwykle trudno dostrzegalna, a w celu lokalizacji miejsca jej wycieku należy posługiwać się np. kartką papieru, kawałkiem tektury lub drewna.
