## **RZKA KAMIENNA – ZMIANY NA PRZESTRZENI WIEKÓW I PROPOZYCJA JEJ RENATURYZACJI**

## **KAMIENNA RIVER – CHANGES IN TIME AND A PROPOSITION OF RESTORATION**

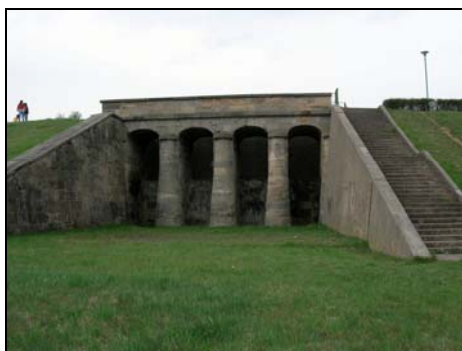
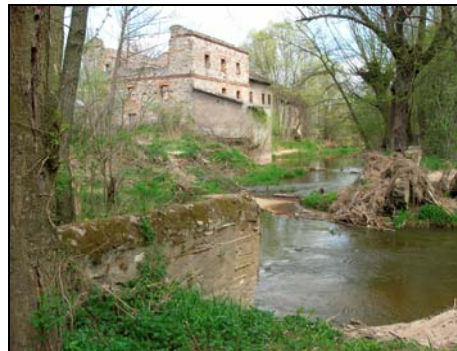
**Rysunek 1.** Po lewej: pozostałości jazu w Brodach,  
po prawej: pozostałości młyna i przyczółek jazu w Chmielowie  
**Figure 1.** On the left: the old weir incorporated into Brody Dam;  
on the right: ruins of mill and weir abutment in Chmielów

Zatwierdzony projekt przewidywał uszlusowanie rzeki, przebudowę istniejących obiektów hydrotechnicznych i budowę nowych (rys. 1.). Unowocześnieniu podlegać miały budowle wytwarzające energię wodną dla zakładów wielkopieczowych. W perspektywie miano skanalizować rzekę aż do jej ujścia do Wisły [Suliga 1995].
