SZKODY POWODZIOWE NA TERENIE LKP SUDETY ZACHODNIE

FLOOD DAMAGES IN WEST SUDETY PROMOTIONAL FOREST COMPLEX

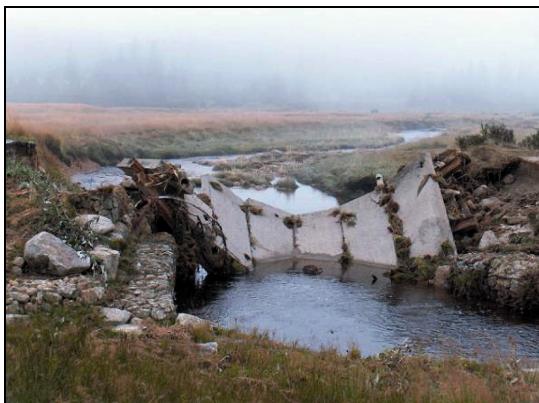
Fot. 1. Most na Jagnięcym Potoku - granicy pomiędzy nadleśnictwami
(fot. A. Alchimowicz)

Photo 1. Bridge on Jagnięcy Stream – border between forest districts

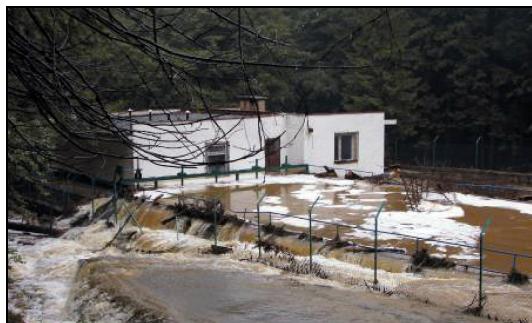
Fot. 2. Ujście wody dla Piechowic (fot. E. Fabin)

Photo 2. Water intake for Piechowice village

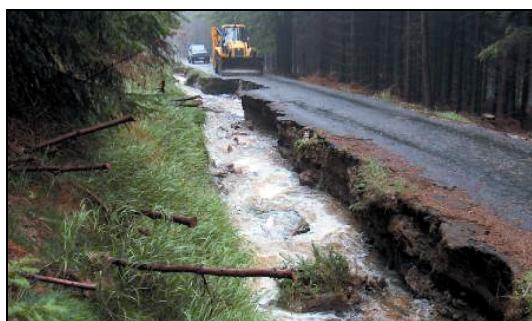
Fot. 3. Jedna z wielu uszkodzonych dróg asfaltowych w Nadleśnictwie Świeradów
(fot. A. Alchimowicz)

Photo 3. One of many damaged asphalt roads in the Świeradów Forest District

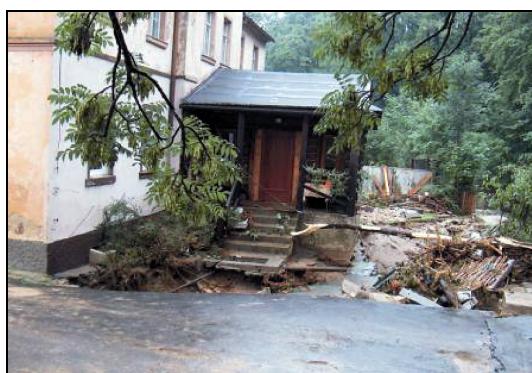
Fot. 4. Mieszkanie współautora – rok 2006 (fot. W. Krzewina)

Photo 4. House of co-author
