## **ANALIZA MORFOLOGICZNA STRUKTURY GLEBY ANTROPOGENICZNEJ NA TERENIE PO OTWOROWEJ KOPALNI SIARKI**

*Beata Kołodziej, Anna Słowińska-Jurkiewicz*

Instytut Gleboznawstwa i Kształtowania Środowiska Przyrodniczego,  
Akademia Rolnicza w Lublinie

## MORPHOLOGICAL ANALYSIS OF THE STRUCTURE OF ANTHROPOGENIC SOIL ON POST-HOLE SULPHUR MINE AREA

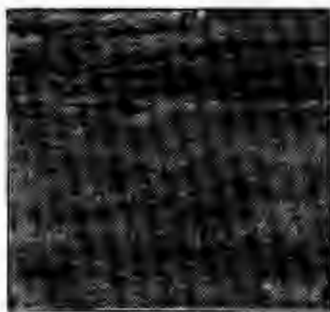
Fot. 9. Doświadczenie z osadem płynnym, dawka  $500 \text{ m}^3 \cdot \text{ha}^{-1}$ , warstwa 12–20 cm

Photo 9. Field treated with liquid sewage sludge, dose  $500 \text{ m}^3 \cdot \text{ha}^{-1}$ , layer 12–20 cm

Fot. 7–12. Rzeczywiste zdjęcia jednostronnych zglądów gleby antropogenicznej po doświadczeniu z osadem w postaci płynnej lub mazistej. Skala 1:2

Na polu po doświadczeniu z osadem w postaci płynnej, zdejmując warstwę najsilniej zanieczyszczoną, zlikwidowano tym samym cały naturalny poziom próchniczny. Następnie odtwarzanie gleby przeprowadzono w kierunku powstania pararedziny antropogenicznej [SYSTEMATYKA GLEB POLSKI 1990]. W tym celu wprowadzono duże ilości wapna poflotacyjnego, aby zneutralizować zakwaszenie i zrenielować powierzchnię oraz, jako źródło substancji organicznej, zastosowano osad ściekowy z miejskiej oczyszczalni ścieków. Wapno poflotacyjne zostało wymieszane z naturalnym materiałem, zalegającym poniżej strefy zasiarczonej. Rozpatrując poletko 2, gdzie zastosowano  $100 \text{ m}^3$  osadu na hektar, można stwierdzić, że struktura w trzech analizowanych warstwach była identyczna, monolityczna i praktycznie pozbawiona porów drugiego rzędu. Występowały tylko nieliczne krótkie spękania. Przez wszystkie trzy zglądy przebiegał charakterystyczny pionowy kanał o czarnej barwie, szczególnie dobrze zauważalny w warstwie 22–30 cm. Niewykluczone, że był to ślad po wstrzyknięciu płynnego osadu ściekowego. Na poletku 4 (z dawką osadu  $300 \text{ m}^3\cdot\text{ha}^{-1}$ ) również stwierdzono strukturę typową dla gleb antropogenicznych tego obszaru (nieagregatową, monolityczną). W strefie 2–4 cm pojawiła się wkładka osadu ściekowego. Wokół wyraźnie widocznego korzenia utworzyła się wolna przestrzeń bardzo przydatna dla przemieszczania się w tej zagęszczonej masie zarówno wody, jak i powietrza. Na tym przykładzie można było zaobserwować, jak ważną rolę odgrywa rozpuszczające działanie systemu korzeniowego roślin. Poletko 6, na którym zastosowano największą dawkę osadu w ilości  $500 \text{ m}^3\cdot\text{ha}^{-1}$ , charakteryzowało się masywną strukturą. W warstwie wierzchniej pojawiły się krótkie, niepołączone ze sobą spękania, głównie o kierunku poziomym oraz pozostałości osadu ściekowego. Wystąpiły skupiska siarki, rozproszone w całej opisywanej masie glebowej oraz czarne plamy hydrotroilitu.

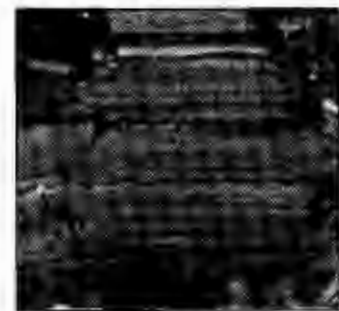
Fot. 11. Doświadczenie z osadem mazistym, dawka  $300 \text{ m}^3 \cdot \text{ha}^{-1}$ , warstwa 22–30 cm

Photo 11. Field treated with clammy sewage sludge, dose  $300 \text{ m}^3 \cdot \text{ha}^{-1}$ , layer 22–30 cm

lite warstewki. Zauważono też, że materiał rodzimy (zawierający liczne skupienia siarki) nie był dokładnie wymieszany z wapnem poflotacyjnym, ponieważ wyraźnie rozgraniczone były strefy ich występowania. Na poletku D, gdzie zastosowano osad w ilości  $300 \text{ m}^3 \cdot \text{ha}^{-1}$ , w warstwie 22–30 cm wapno poflotacyjne wykazało warstwowe ułożenie. Należy jeszcze zauważyć, że między warstwami wapna pojawiał się zasiarzony materiał rodzimy. Na poletku F (dawka osadu ściekowego  $500 \text{ m}^3 \cdot \text{ha}^{-1}$ ) widoczny był korzystny efekt wprowadzenia materiału organicznego oraz działania systemu korzeniowego, przede wszystkim w powierzchniowej warstwie. To właśnie tutaj wystąpiło najwięcej dużych porów typu wydrążeń. Jednak zastosowanie nawet największej dawki osadu nie spowodowało utworzenia ujednoczonej mieszaniny materiału rodzimego, wapna poflotacyjnego i dodatku organicznego. Warto zwrócić uwagę, że bardzo dobrze widoczne były granice między tymi komponentami (podobnie jak i na pozostałych, analizowanych obiektach) oraz, że nie było widać tendencji do tworzenia zhomogenizowanej masy organiczno-mineralnej, charakterystycznej dla naturalnych poziomów próchnicznych.

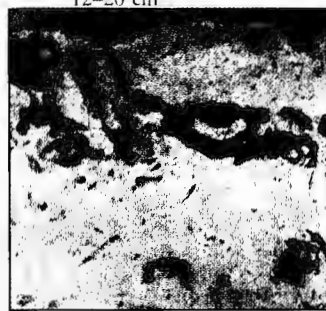
Fot. 12. Doświadczenie z osadem mazistym, dawka  $500 \text{ m}^3 \cdot \text{ha}^{-1}$ , warstwa 2–10 cm

Photo 12. Field treated with clammy sewage sludge, dose  $500 \text{ m}^3 \cdot \text{ha}^{-1}$ , layer 2–10 cm
