USZKODZENIA SPALINOWYCH PILAREK WYSIĘGNIKOWYCH I WYKASZAREK ORAZ ICH PRZYCZYNY

DAMAGES OF PRUNING MACHINES AND BRUSH-CUTTERS AND THEIR CAUSES

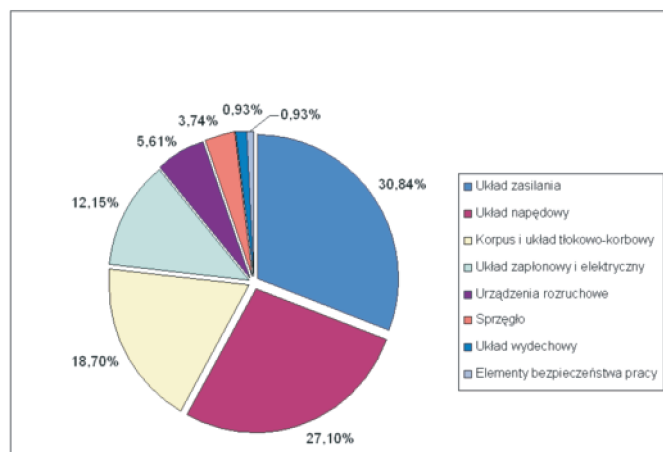
Niektóre czynności obsługi wykaszarek i podkrzesywarek spalinowych są zbliżone do obsługi pilarek łańcuchowych. Wynika to z podobnej budowy silnika spalinowego obu grup narzędzi. W konsekwencji większość powstałych uszkodzeń i ich przyczyn pokrywała się z uszkodzeniami z grupy pilarek spalinowych (wyniki uszkodzeń tych urządzeń prezentowano już wcześniej [2]). Najczęstszym awariom ulegał układ zasilania - stanowiły one blisko 31% ogółu uszkodzeń oraz układ napędowy (nieco ponad 27%). Dość awaryjny okazał się także korpus i układ tłokowo-korbowy (prawie 19% ogółu napraw), natomiast najmniejszą liczbą usterek odznaczały się układ wydechowy, elementy wpływające na bezpieczeństwo pracy oraz urządzenia rozruchowe - odpowiednio 0,9%, 0,9% i 5,6% (rys. 1).

Rys. 1. Struktura uszkodzeń poszczególnych układów wykaszarek i podkrzesywarek spalinowych
