Влияние износа сверла на состояние кромки отверстия со стороны входа инструмента в материал.

Факультет Технологии Древесины, Варшавский Университет Естественных Наук – SGGW

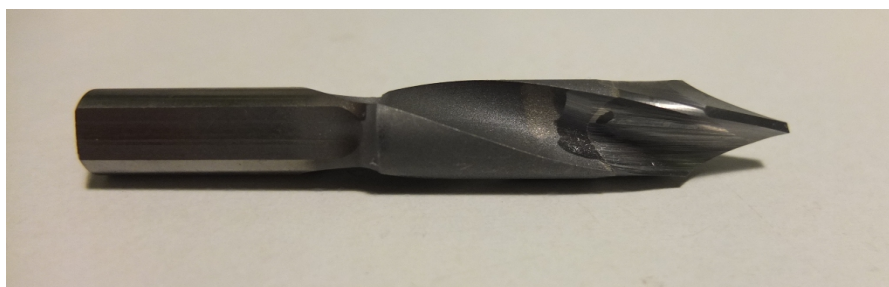
Рис. 1. Сверло для формирования сквозных отверстий диаметром 10 мм (FABA WP – 01)

Экспериментальные исследования проводились с использованием стандартного обрабатывающего центра CNC - Busellato Jet 130 и стандартного сверла для формирования сквозных отверстий, диаметром 10 мм - FABA WP - 01, рис. 1.

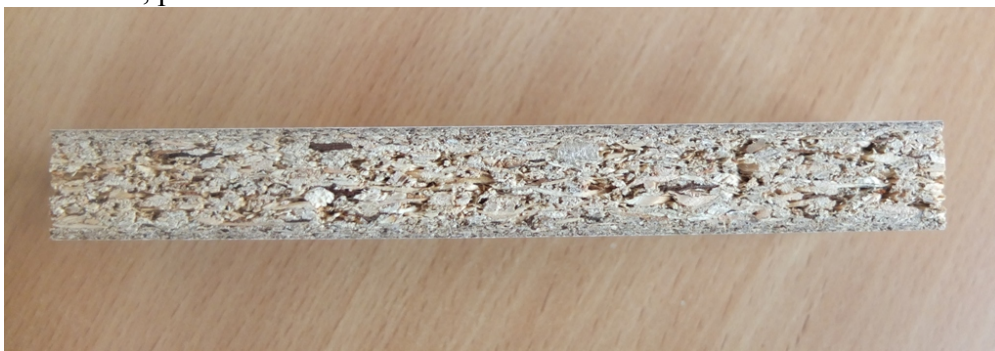
Рис. 2. Материал используемый для экспериментов - древесно - стружечная ламинированная плита

Материал используемый для экспериментов - коммерческая древесно - стружечная трехслойная плита отечественного производства, с двух сторон покрытая белым ламинатом, рис. 2.

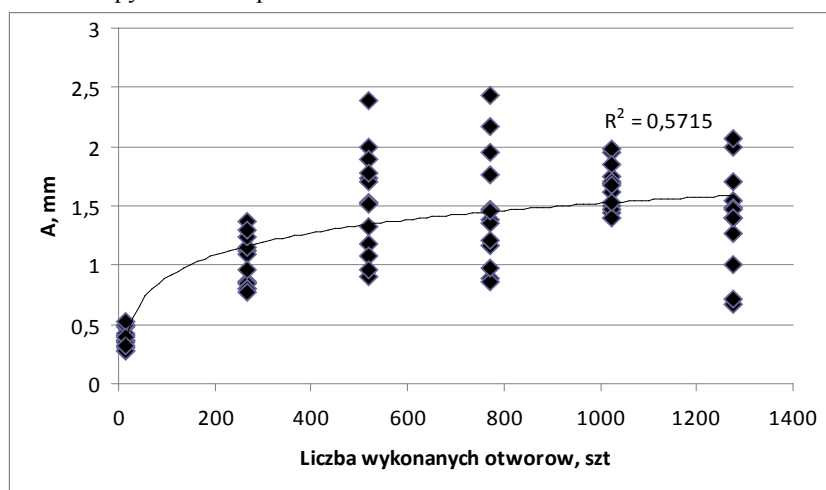
Рис.7. Влияние количества выполненных отверстий на параметр качества обработки - на графике показан результат касающийся всех анализируемых отверстий

Из графиков представленных на рис.6 - 9 следует, что показатель качества обработки имеет линейную корреляцию с износом режущей кромки инструмента, также нелинейную (экспоненциальную) корреляцию с количеством отверстий.

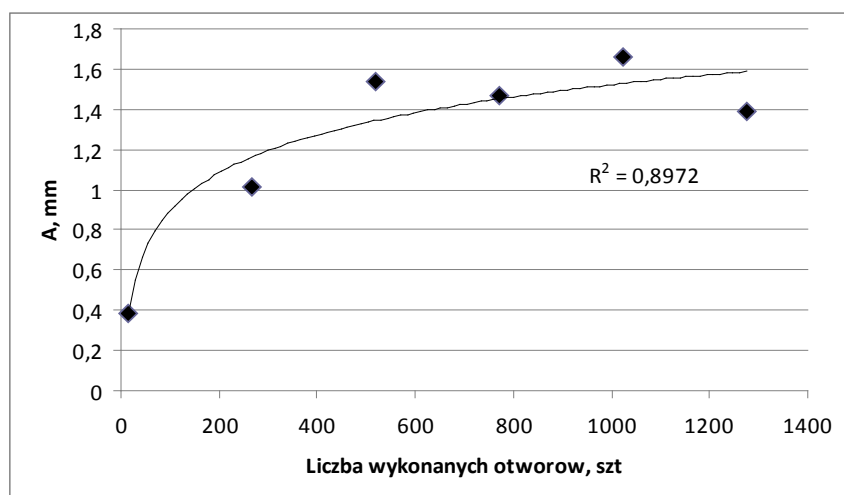
Рис.9. Влияние количества выполненных отверстий на параметр качества обработки - на графике показан усредненный результат для отдельных циклов затупления
