Obiekty obronne „Trójkąta Lidzbarskiego” na terenie Nadleśnictwa Orneta

Waldemar Ostrowski, Jarosław Kikulski

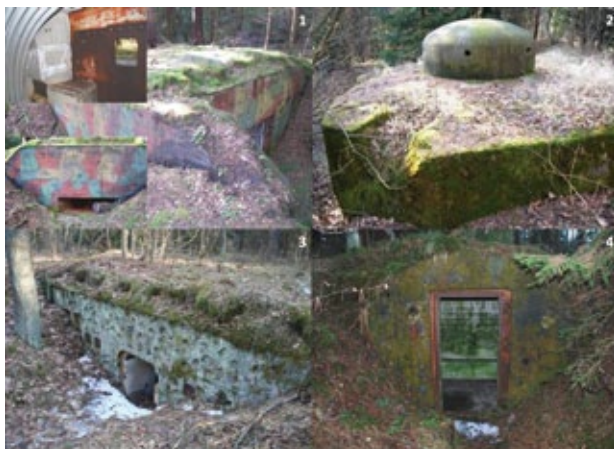
Ryc. 3. Przykłady schronów: 1 – bojowy (o odporności B1), 2 – obserwacyjny (z kopułą), 3 – dowodzenia (dowódcy batalionu), 4 – bierny (np. ukrycia piechoty) (fot. W. Ostrowski)

Fig. 3. Examples of the defensive constructions: 1 – combat (resistant type B1), 2 – observation (with cupola), 3 – command (of battalion commander), 4 – passive (e.g. hiding shelter for infantry)

Zinwentaryzowano 204 schrony różnego przeznaczenia – bojowe (165), obserwacyjne (18), dowodzenia (11) i bierne (10). Co ciekawe, na mapach z 1944 r. umieszczono 197 obiektów. Jednocześnie nie odnaleziono 1 schronu biernego na terenie Leśnictwa Międzyrzecze. Umocnienia w zdecydowanej większości (93%) położone są w lasach zarządzanych przez Nadleśnictwo Orneta (ryc. 2). Przykłady poszczególnych rodzajów obiektów obronnych przedstawia rycina 3. Szczegółowy opis rozwiązań konstrukcyjnych schronów znajduje się w pracy Ostrowskiego (2012).

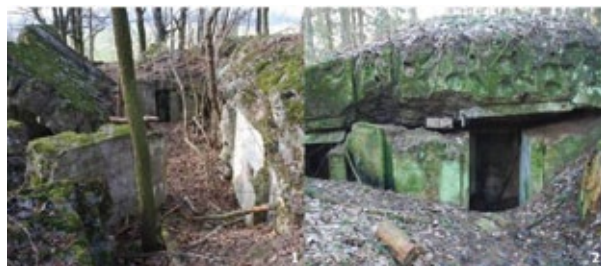
Ryc. 4. Schrony bojowe: 1 – zniszczony (wysadzony); 2 – uszkodzony (eksplozja nie zmieniła zasadniczo kształtu obiektu)

Fig. 4. Combat shelters: 1 – destroyed (blasted); 2 – damaged (explosion did not change the shape in general)

Ocena stanu schronów wykazała, że przeważają zniszczone obiekty – 71%, uszkodzonych jest 11%, a w stanie dobrym – 18%. Związane jest to z tym, że po zakończeniu działań wojennych oddziały saperские i inżynieryjne przystąpiły do niszczenia umocnień – większość obiektów wysadzono (ryc. 4). Ponadto na stopień uszkodzenia konstrukcji wpłynęło odzyskiwanie stali z kopuł i panczerzy. Dodatkowo stan obiektów związany jest z rozminowywaniem terenu przez saperów, którzy znalezione niewybuchy detonowali w schronach. Uszkodzenia są, z punktu widzenia badacza, w pewnym sensie korzystne – często odsłaniają szczegóły konstrukcyjne, dzięki czemu np. łatwo można zmierzyć grubość ścian i stropów i tym samym ustalić klasę odporności schronu.

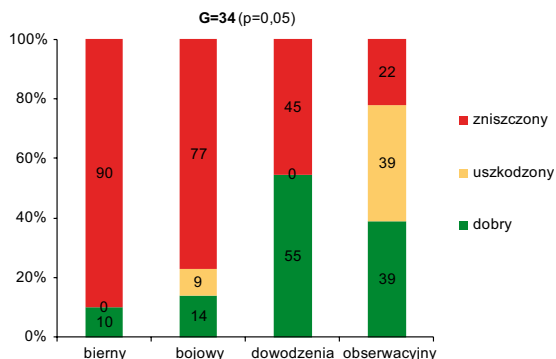
Ryc. 5. Stanu obiektów w zależności od ich rodzaju
Fig. 5. Condition of structures – depending of their type

Wykazano statystycznie istotne różnice w stanie obiektów – w zależności od ich rodzaju oraz od ich położenia (ryc. 5 i 6). Różnice wynikają z tego, że po zdobyciu umocnień przez wojska radzieckie w pierwszej kolejności wysadzano schrony bojowe, jako stanowiące bez-

pośrednie zagrożenie (w sytuacji odparcia). Jednocześnie niszczone schrony bierny, stanowiące m.in. miejsca ukrycia piechoty. W przypadku części obiektów postanowiono ich nie niszczyć, aby dowództwo wyższej rangi miało bezpośrednią możliwość zapoznania się ze schronami w stanie nienaruszonym – zapewne postanowiono pozostawić, spośród odnalezionych obiektów, po kilka z każdej grupy (w przypadku bojowych – być może kilkanaście), co w przypadku schronów dowodzenia stanowiło ich znaczny udział. Pozostawiano obiekty, do których w celach oględzin łatwiej można było dotrzeć. Czasami zachowywano schrony o nietypowej konstrukcji. Niektórych obiektów najprawdopodobniej nie odnaleziono w trakcie działań wojennych, co odnosi się może w szczególności do schronów obserwacyjnych

(z uwagi na ich położenie). Nie miały wpływ na stan umocnień miało wspomniane wcześniej pozyskiwanie stali oraz proces rozminowywania terenu. Przedstawione prawdopodobne przyczyny różnego stanu obiektów odnoszą się również do zróżnicowania przestrzennego w tym zakresie – największym udziałem obiektów zniszczonych charakteryzuje środkowa część przedstawionego w pracy odcinka umocnień (strefa umocnień w granicach leśnictw Komasy i Taftowo).
