Eugeniusz KODA, Piotr KRÓL\*

## Renowacja i przebudowa systemów drenażowych w eksploatowanych zaporach ziemnych

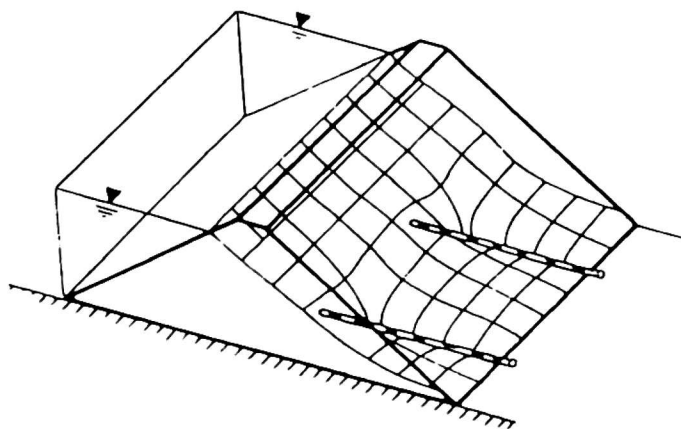
Rys. 1. Schemat działania drenaży palczastych [Brauns i Gottheil 1991]

mechanicznych i zmian spadków (łącznie z powstaniem spadków odwrotnych). Ponadto istotną wadą obu rozwiązań były znaczne roboty ziemne prowadzące do naruszenia struktury gruntów w korpusie zapory i w podłożu. W tej sytuacji zdecydowano się na rzadziej stosowane w praktyce rozwiązanie, opisane w literaturze [VEB 1975, Brauns i Gottheil 1991], tj. prostopadłe do osi zapory drenaże palczaste (rys. 1). W analizowanej zaporze zaprojektowano pięć drenów o średniej długości około 40 m i spadku 0,5%, w rozstawie około 40 m (rys. 2). Dreny wykonano z rur kanalizacyjnych PCV o średnicy 200 mm, z perforacją  $\varnothing$  6 mm w górnej części na wysokość  $2/3$  średnicy, otoczonych warstwą filtra odwrotnego. Rurociągi te zakończono typowymi wylotami drenarskimi W-3 w rowie przyzaporowym. Lokalizację drenów przyjęto tak, by zapewniały one optymalne od-

wodnienie i zminimalizowanie ilości robót ziemnych (drenaże ułożono przed usypaniem dociążenia). Rów przyzaporowy uregulowano i umocniono prefabrykowanymi betonowymi płytami ażurowymi typu PA-1 na podsypce o uziarnieniu filtra odwrotnego.
