Przegląd Naukowy – Inżynieria i Kształtowanie Środowiska nr 4 (50), 2010: 58–66
(Prz. Nauk. Inż. Kszt. Środ. 4 (50), 2010)
Scientific Review – Engineering and Environmental Sciences No 4 (50), 2010: 58–66
(Sci. Rev. Eng. Env. Sci. 4 (50), 2010)

Urszula JASTRZĘBSKA, Janusz URBAŃSKI

Stan techniczny jazu Sosnówek na Kanale Augustowskim **Technical state of Sosnówek weir on the Augustów Canal**

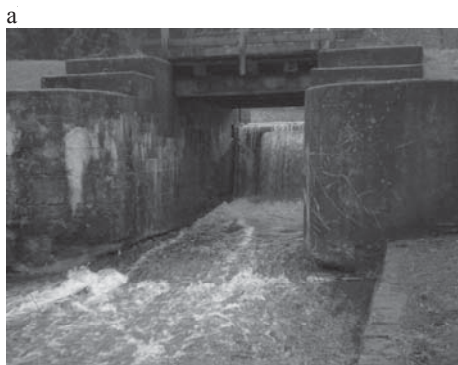
Wypad budowli (rys. 8) zbudowany jest z desek sosnowych o wymiarach 5×15 cm, ułożonych na dnie o nachyleniu 0,03%. Pionowe ściany boczne koryta na długości wypadu zbudowane są z bloków betonowych wysokości 40 cm. Deski są w złym stanie i wymagają wymiany. Natomiast ściany boczne w niektórych miejscach wykazują ubytki betonu, przesunięcia niektórych elementów w przekroju rozszerzenia się cieku (rys. 9), porośnięte są mchem i wyglądają nieestetycznie.
