ANALIZA SPRAWNOŚCI DZIAŁANIA WENTYLACJI GRAWITACYJNEJ STAJNI W OKRESIE ZIMOWYM

Piotr Herbut, Grzegorz Nawalany, Sabina Angrecka, Piotr Janowski
Uniwersytet Rolniczy im. H. Kołłątaja w Krakowie

ANALYSIS OF EFFECTIVENESS OF THE STABLES NATURAL VENTILATION IN THE WINTER PERIOD

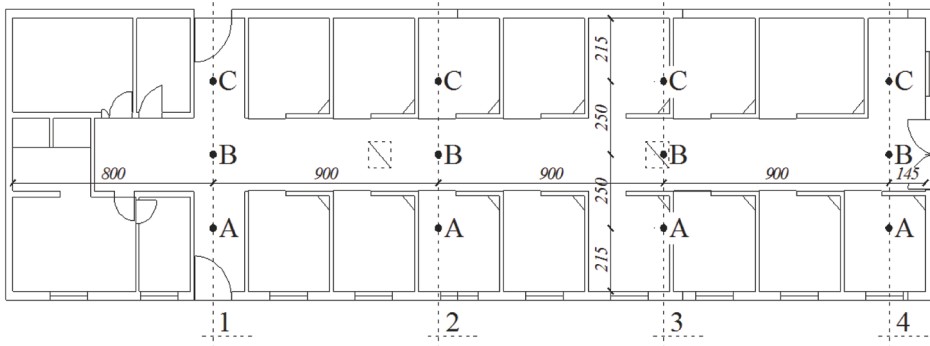
Rysunek 3. Rzut stajni: przekroje pomiarowe (1 – 4)
Figure 3. Throw stables: measuring cross-sections (1 – 4)

W budynku wyznaczono 4 poprzeczne przekroje oznaczone kolejno od 1 do 4 (Rys. 3 i 4). W każdym z przekrojów wyznaczono kolejno trzy punkty pomiarowe (A, B, C).
