ZABUDOWA KORYTA POTOKU DOBKA

Doniesienie

Piotr Prochal, Andrzej Urbanowicz

Zakład Melioracji Rolnych i Leśnych AR w Krakowie

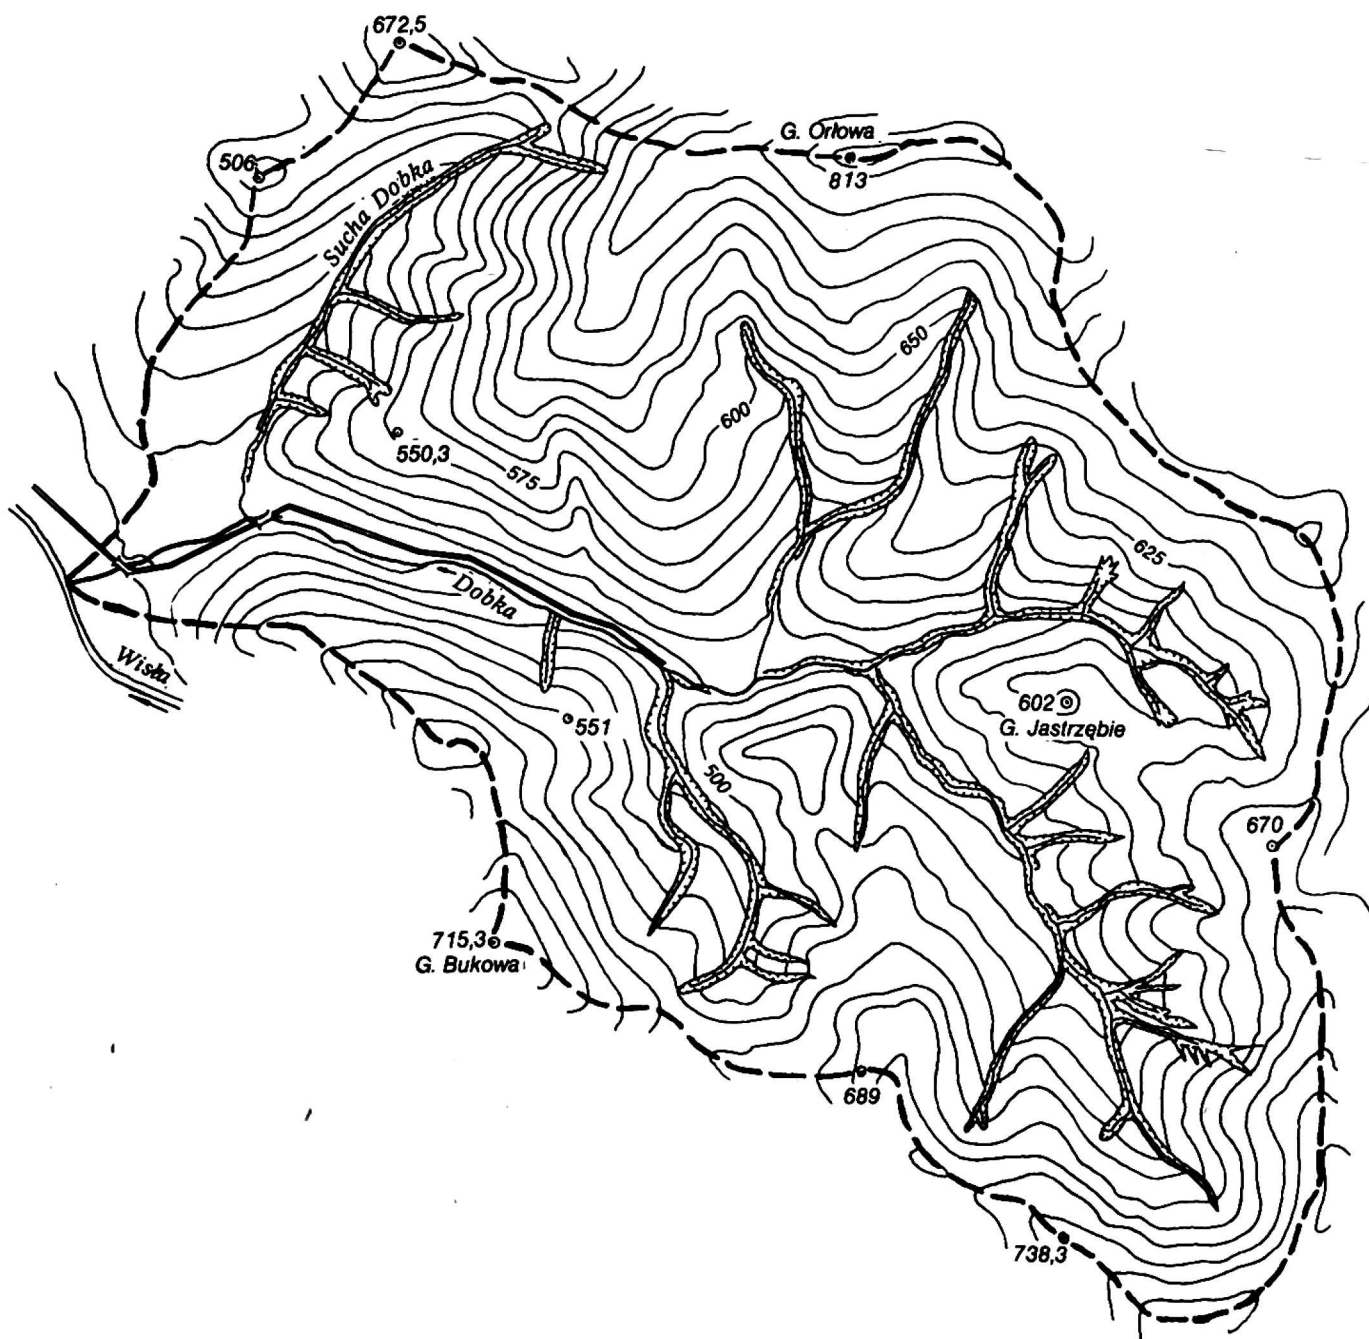
Rys. 1. Zlewnia potoku Dobka

Potok Dobka jest prawobrzeżnym dopływem Wisły, wpadającym do Wisły w miejscowości Ustroń. Zlewnia potoku wynosi 11,22 km² (rys. 1).
