REALIZACJA PROGRAMU MAŁEJ RETENCJI WODNEJ NA PRZYKŁADZIE NADLEŚNICTWA TUCZNO

THE IMPLEMENTATION OF SMALL WATER RETENTION PROGRAMME FOR EXAMPLE TUCZNO STATE FOREST DIVISION

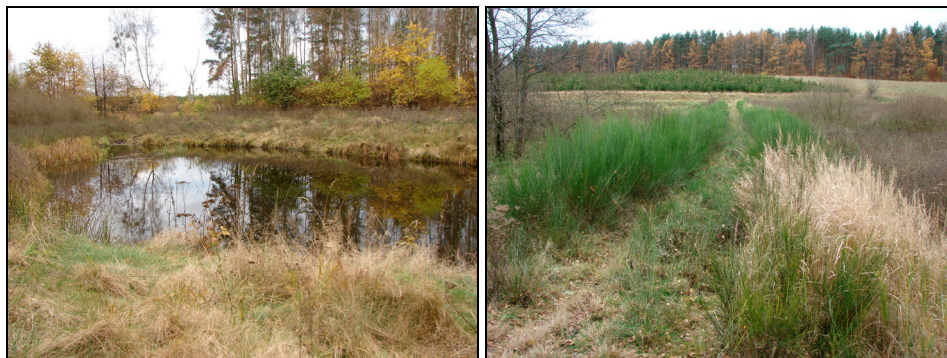
Rysunek 2. Zbiornik przeciwpożarowy oraz grobla w oddziale 184 f (fot. I. Tereszczak)
Figure 2. Water reservoir used for fire protection and the dike in the 184th forest subcompartment

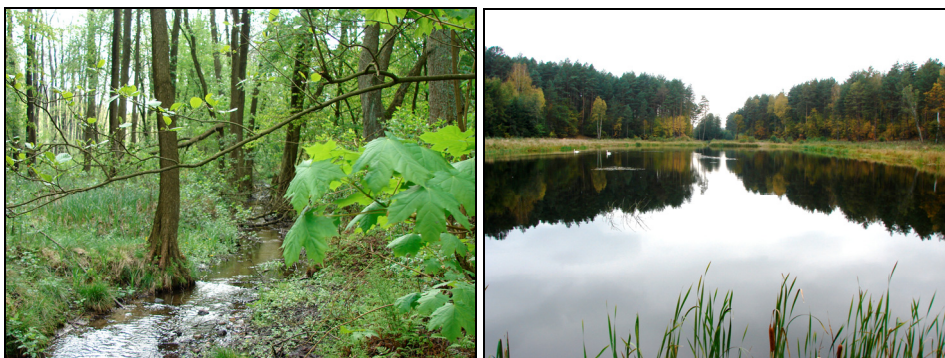
Rysunek 5. Ciek zasilający zbiornik w oddz. 100. Zbiornik w trzecim roku eksploatacji (fot. I. Tereszczak)

Figure 5. Watercourse supply reservoir in the 100th forest subcompartment. Reservoir in the 3rd year of usage

Inwestycja zakładała wykonanie trzech elementów infrastrukturalnych: zbiornika przepływowego, drogi – grobli zamykającej oraz przepusto-zastawki typu PP-3/100 (rys. 5). Zrealizowana została w 2007 roku na terenie zlewni cząstkowej o powierzchni oszacowanej na 2,5 km². Poziom wody odpowiada wysokości piętrzenia na przepuszczenie do projektowanej rzędnej tj. 89,00 m n.p.m. [Projekt PROWOD 2006b]. Z uwagi na mało urozmaiconą rzeźbę terenu zbior-

nik wykonano częściowo przez spiętrzenie wód, a częściowo przez wykop. Na przepuszczenie zaplanowano punkt czerpania wody do celów przeciwpożarowych.
